附 錄 二

「聚奎居」裝修材料記錄

一、「聚奎居」裝修材料：洗石子

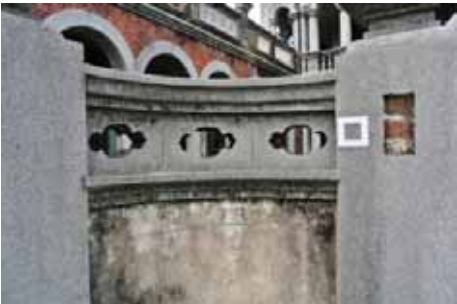
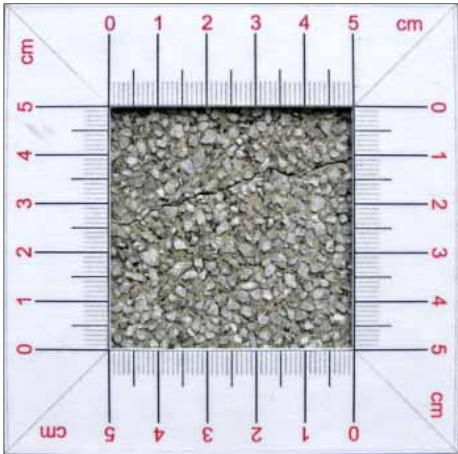
<p>採樣位置：(S-01)前埕門柱</p>

<p>現況說明：柱面汙損、局部龜裂。</p>
02

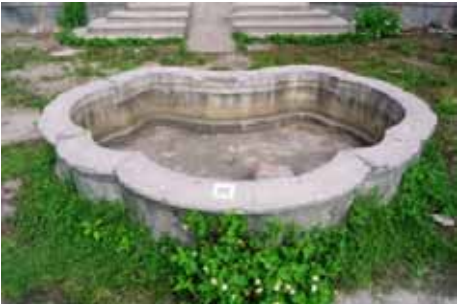
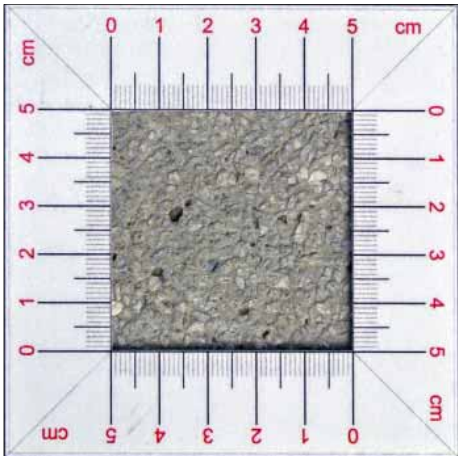
<p>採樣位置：(S-01)前埕水池</p>

<p>現況說明：水池外圍滋生雜草，內部汙損，收邊處破損龜裂。</p>
03

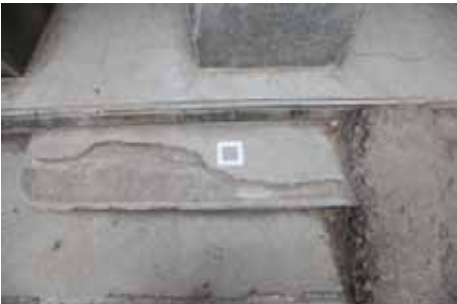
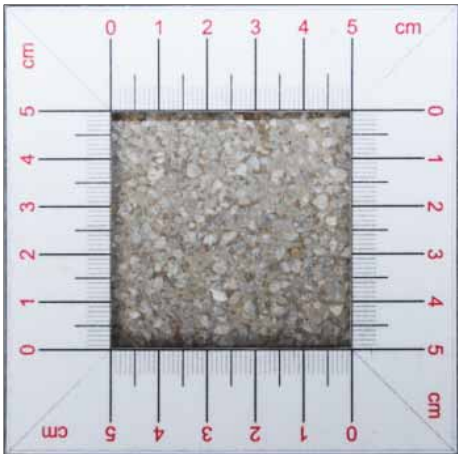
<p>採樣位置：(M1-04)正身前廊階梯</p>

<p>現況說明：抵石踏面破損嚴重，階梯另有增設水泥斜坡道。</p>

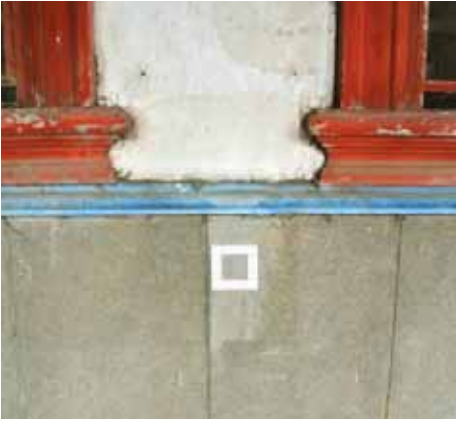
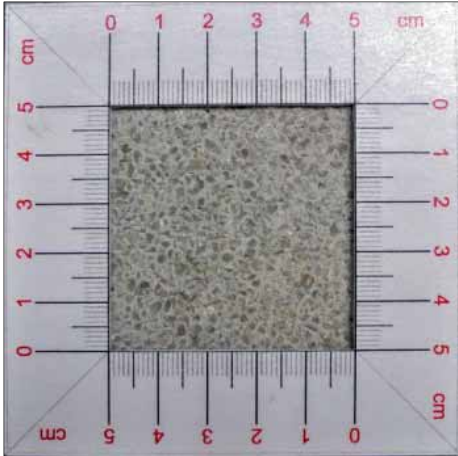
<p>採樣位置：(M1-04)正身前廊磚牆裙堵</p>

<p>現況說明：裙堵洗石子面層，受潮汙損、白化。</p>
05

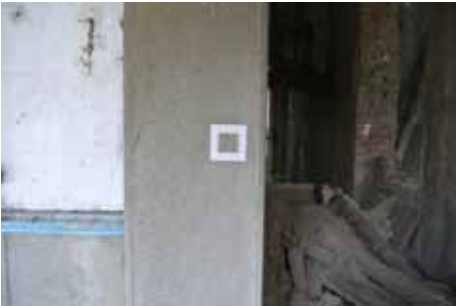
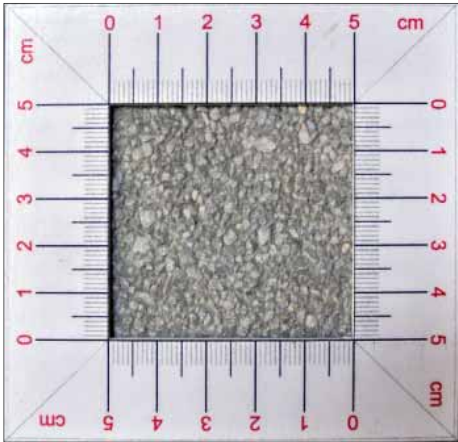
<p>採樣位置：(M1-04)正身前廊柱面</p>

<p>現況說明：柱面洗石子面層龜裂。</p>
06

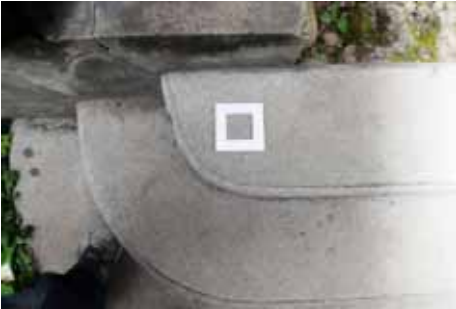
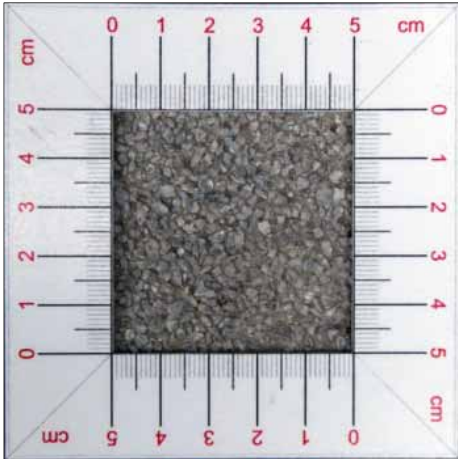
<p>採樣位置：(R-06)右護龍前廊階梯</p>

<p>現況說明：階梯洗石子龜裂、破損。</p>

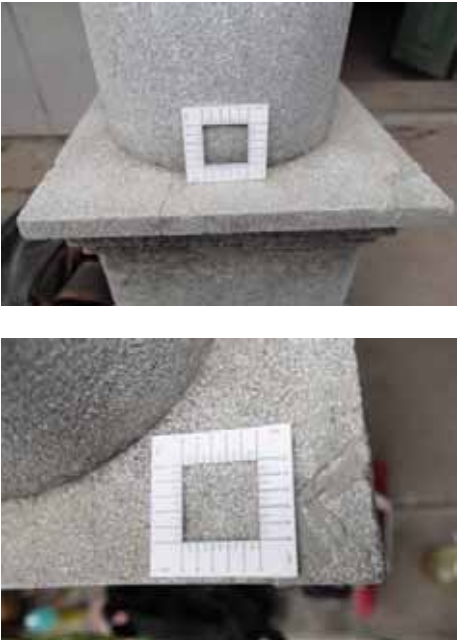
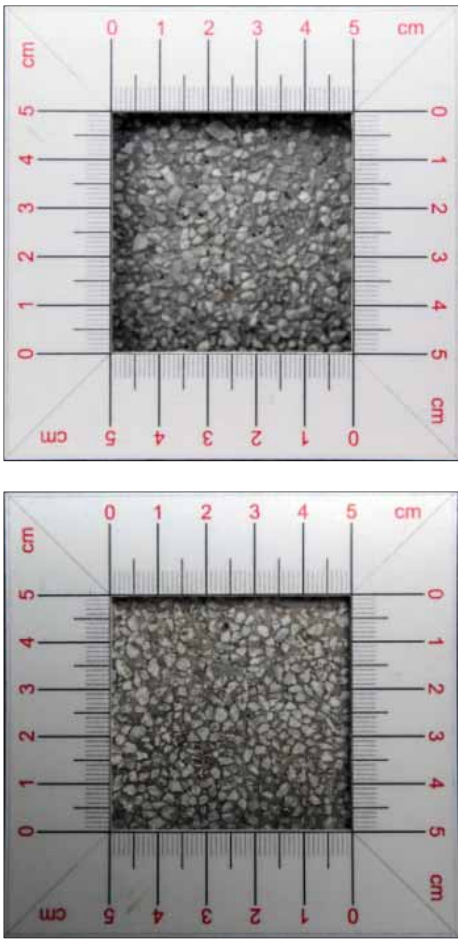
<p>採樣位置：(R-06)右護龍前廊立柱</p>

<p>現況說明：柱面汙損、局部龜裂。</p>
08

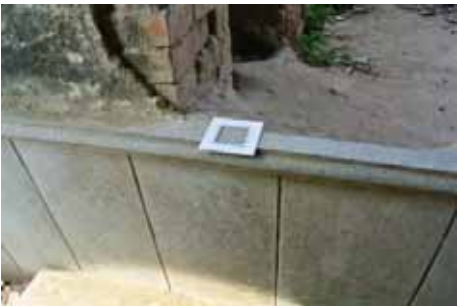
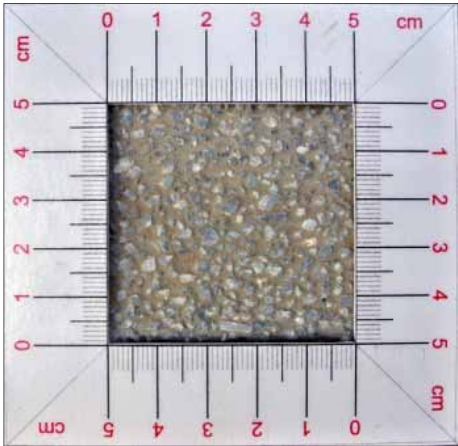
<p>採樣位置：(R-06)右護龍前廊裙堵</p>

<p>現況說明：洗石子表層汙損。</p>

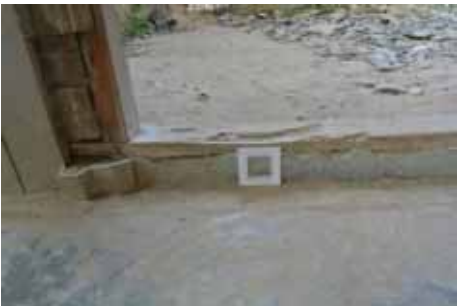
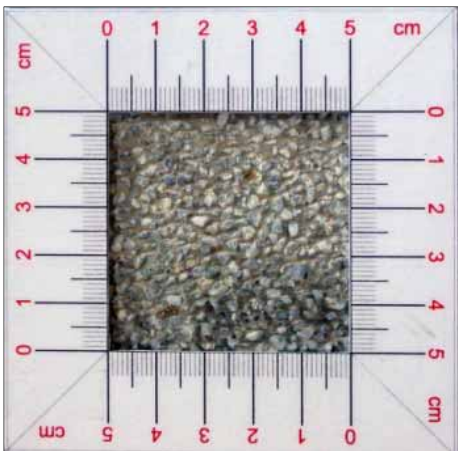
<p>採樣位置：(R-02)右護龍門檻</p>

<p>現況說明：門檻粉刷面層破損。</p>
10

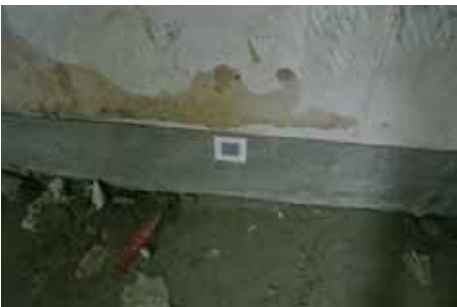
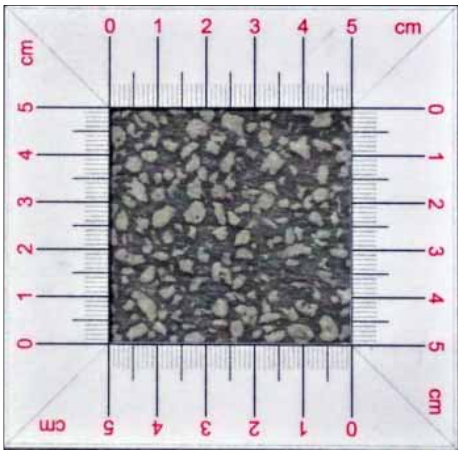
<p>採樣位置：(R-04)右護龍磚牆踢腳</p>

<p>現況說明：面層受潮汙損，產生白華、部份龜裂。</p>
11

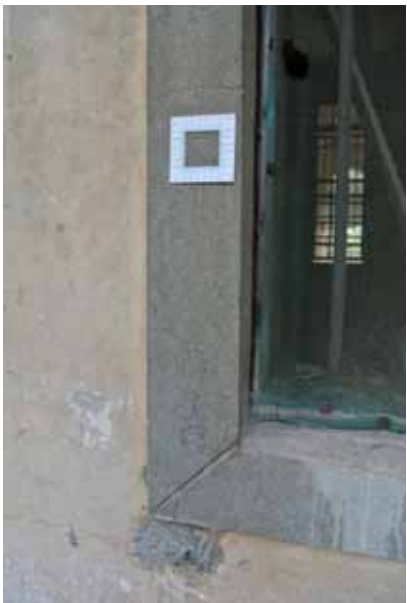
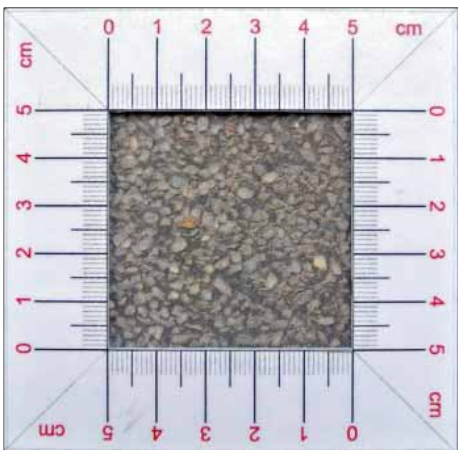
<p>採樣位置：(R-08)右護龍後廊窗框</p>

<p>現況說明：窗框洗石子面層受潮汙損，產生白華、部份龜裂。</p>

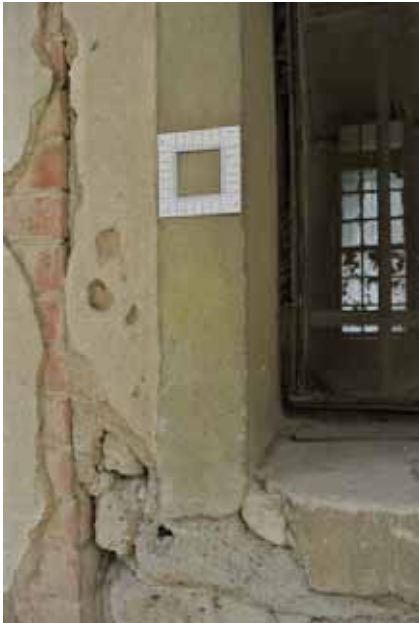
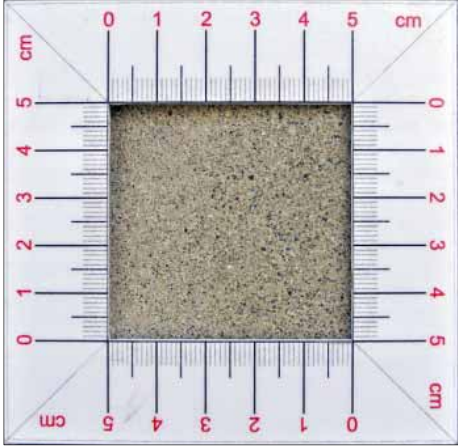
<p data-bbox="309 969 625 994">採樣位置：(R-08)右護龍後廊窗框</p>

<p data-bbox="802 898 1268 922">現況說明：窗框洗石子面層破損部份脫落、龜裂。</p>

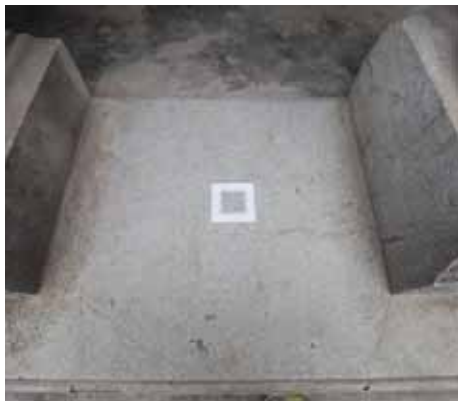
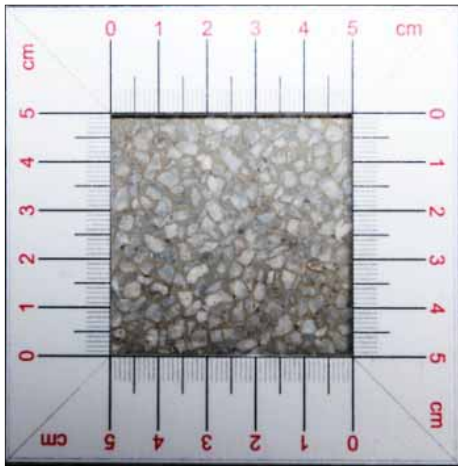
<p>採樣位置：(M1-04)正身前廊柱列地坪</p>

<p>材料種類：灰底+寒水石+蛇文石 現況說明：表面有多處龜裂。</p>

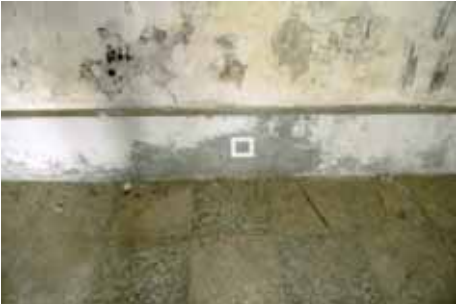
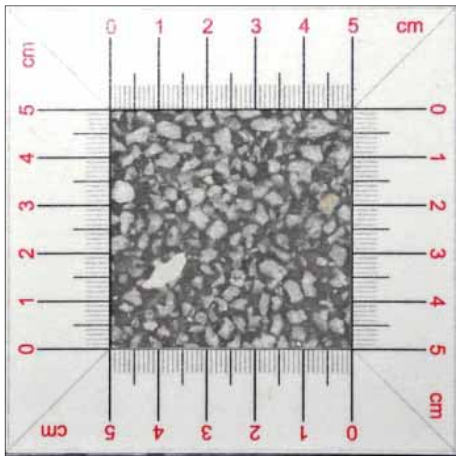
<p>採樣位置：(M1-01)正身明間踢腳</p>

<p>材料種類：黑底+白石 現況說明：表面汙損殘留白漆。</p>
05

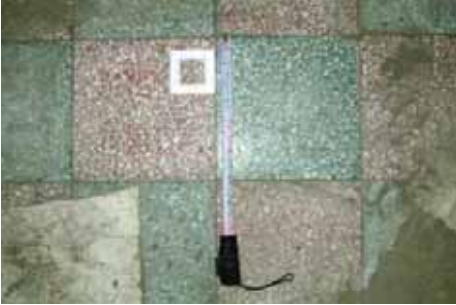
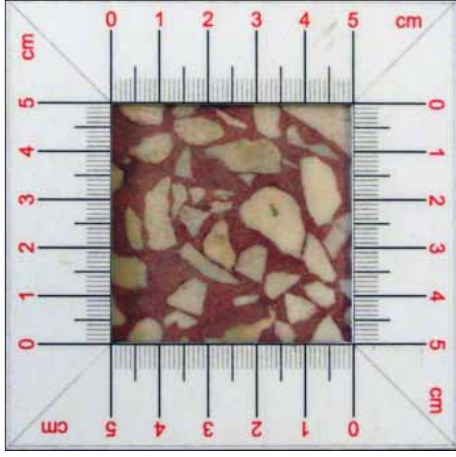
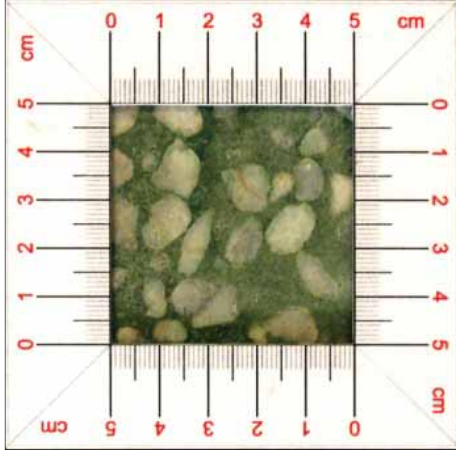
<p>採樣位置：(M1-02)正身左次間地坪 規格說明：30*30/cm</p>

<p>材料種類：紅底+白石+特白石</p>

<p>材料種類：綠底+白石+特白石 現況說明：地坪汙損嚴重。</p>

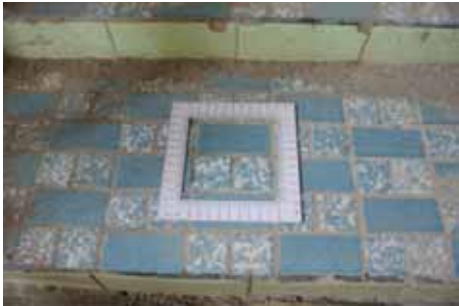
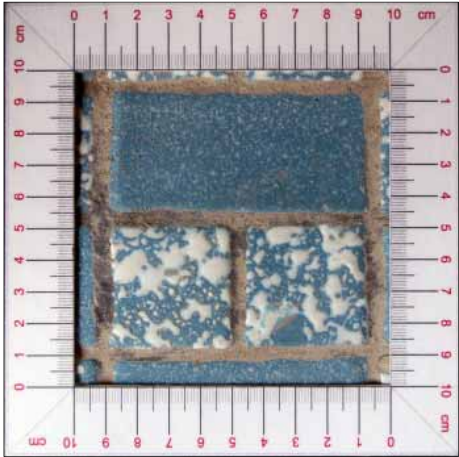
<p>採樣位置: (L-09)左護龍後段廁所地坪</p>

<p>材料種類：磁磚 9x9cm</p> <p>現況說明：後期增設磁磚鋪面，現況良好，僅表面汙損。</p>

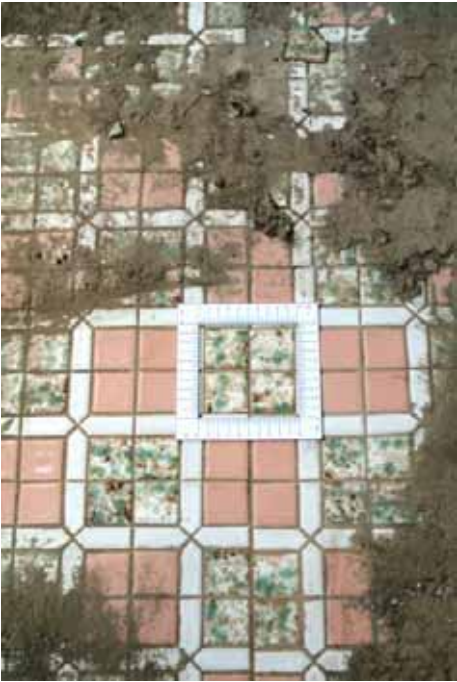
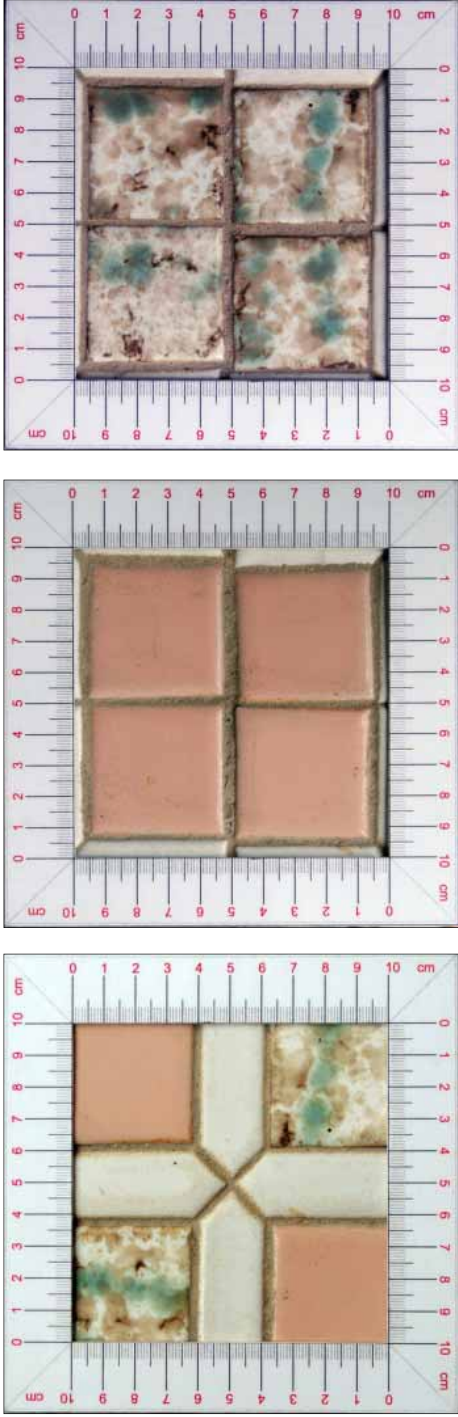
<p data-bbox="379 1469 703 1498">採樣位置: (M1-05)正身後檐廊地坪</p>

<p data-bbox="802 1783 1023 1812">材料種類：磁磚 9x9cm</p> <p data-bbox="802 1830 1334 1859">現況說明：後期增設磁磚鋪面，現況良好，僅表面汙損。</p>
