第伍章 結構安全分析

第一節 臺中市後火車站(中南驛) 結構調查

臺中火車站周邊文化資產 (市定古蹟及歷史建築)修復及再利用計畫

第二節 新民街倉庫群結構調查

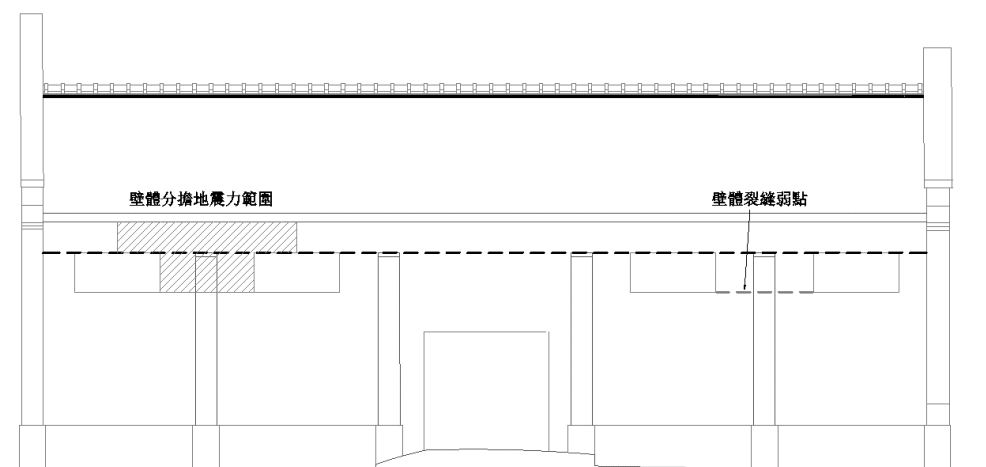
圖 5-2- 8 11 號倉庫立面評估說明

下圖 5-2-8 為以 11 號倉庫為例之立面評估說明，立面牆體主要取開口間壁體檢討面內與面外強度，說明如下：

- (1) 壁體分擔地震力範圍主要為兩側開口部之中心線至中心線距離，此範圍內之屋頂、壁體造成之外力。
- (2) 壁體之面內強度包含剪力破壞與撓剪破壞。
- (3) 面外破壞考量壁體上部有圈樑束制時，依據上下束制壁體極限崩塌模式，必須產生頂、中、底部三處面外撓曲裂縫。8 號倉庫沒有圈樑束制時，對於長距離之無支撐壁體，保守以產生壁體底部撓曲破壞模式評估。
- (4) 10 號倉庫具有加強柱，計算面內破壞時，假設鋼筋混凝土柱與磚牆剪力破壞一致。面外破壞則保守採用加強柱與磚牆分別貢獻。

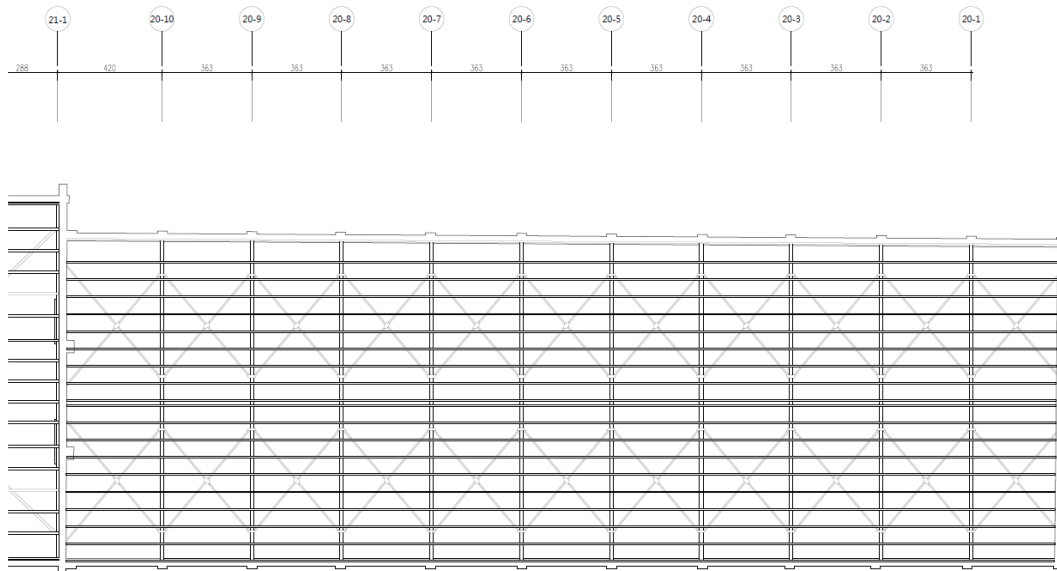
圖 5-3- 2 20 號倉庫屋架位置圖

1. 與 21 號倉庫之隔間牆上之磚造柱有明顯之開裂痕跡
2. 南側牆面靠近 21 號倉庫附近，有植物附著，造成紅磚有嚴重風化之情形。

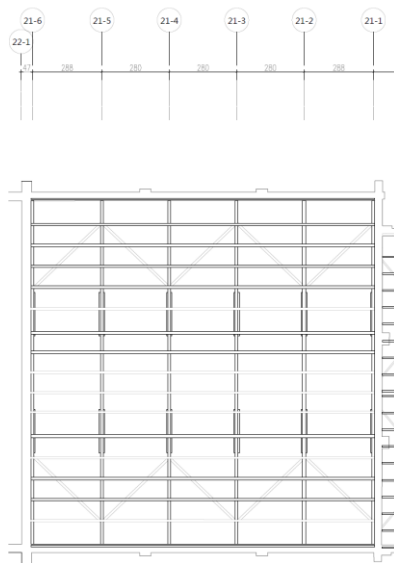
圖 5-3- 3 21 號倉庫屋架位置圖

1. 與 20 號倉庫共用磚柱梢與牆面分離。
2. 東向屋脊有嚴重開裂之情況，應是 921 地震後新生之裂縫。
3. 東北角磚柱柱腳附近紅磚風化且剝落。
4. 其南側牆上有植物附著於上，且植物根系已深入磚縫間之砂漿，此將影響磚牆與柱之承載力。

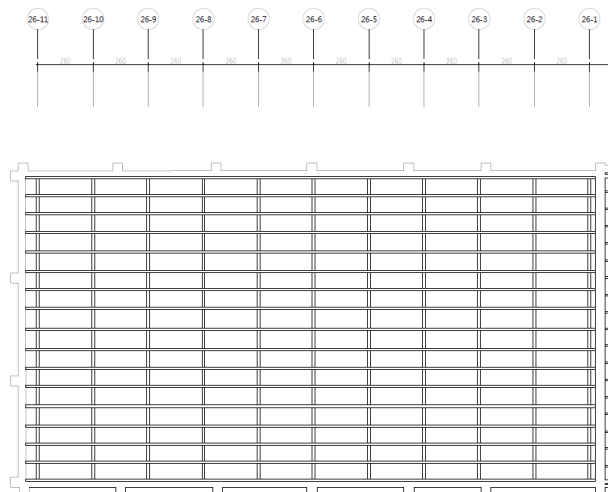
圖 5-3-4 新民街 26 號倉庫屋架位置圖

1. 北側磚柱柱腳有明顯開裂痕跡，並有橫向錯位發生。
2. 倉庫西側牆面有明顯開裂，且部分紅磚剝落。
3. 南側靠近東向之外牆磚頭，於地震時剝落。

經由文獻整理發現，在 20 號倉庫群中，26 號倉庫西側牆面為此倉庫群中最大偏移者，其約有 20 公分的偏移量。但由於該牆面並未直接支承桁架，此牆面僅需承受自重及風力或地震力，因此其重要性較南、北側面低。且該倉庫部分已於 921 大地震時倒塌，故此牆面應拆除重建。而該牆南、北兩側之承重牆則以 26 號倉庫之南側牆面傾斜較為嚴重。

- (1) 20 號倉庫群中損壞最嚴重之 26 號倉庫已剝落兩處磚牆，應將該處破損部分敲除重砌，並將之扶正。
- (2) 20 號倉庫群南側牆面有部分斷面應力已超過容許範圍，雖於安全係數 1.5 的情況下時，斷面臨界僅有 11cm 高，但因顧慮安全需求，建議應於牆角處予以補強。
- (3) 25 號～26 號倉庫北側外牆之磚柱柱腳，已有明顯之水平錯位，應於柱腳周圍以環氧樹脂填縫修補。
- (4) 各倉庫外牆上有部分磚柱已有明顯之開裂痕跡，建議應於開裂之處以環氧樹脂壓力灌注填縫。
- (5) 各倉庫屋頂桁架系統尚未有整修之動作，雖經 921 大地震後無明顯損壞。但為應考量日後使用及安全性，可適當替換合適之桿件。而若有開裂者，應予以環氧樹脂壓力灌注填縫補強。

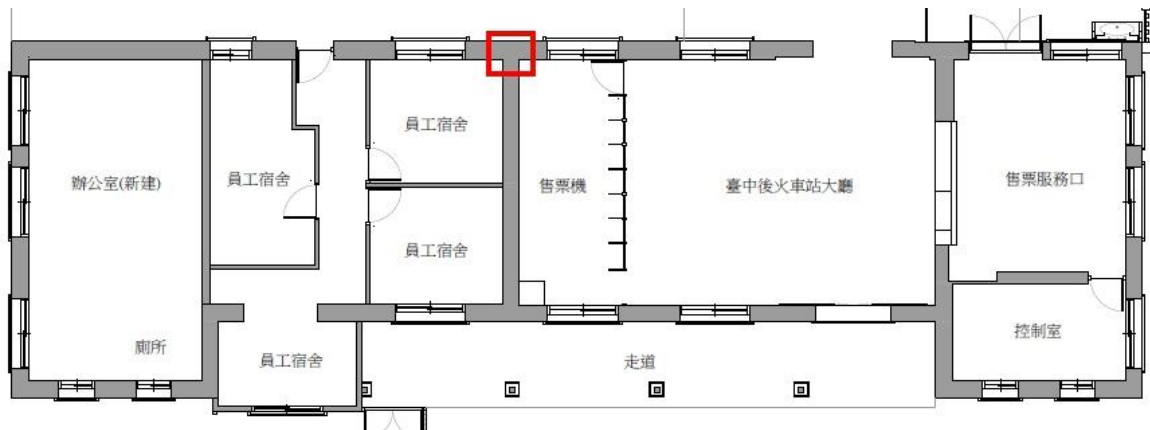
圖 5-5-5 臺中市後火車站（中南驛）鋼筋掃描結果位置

此外，本棟建築物於全面鋼筋掃描後，其鋼筋掃描結果如下圖 5-5-5 中，僅一處有鋼筋反應，且其箍筋之間距，與現代常見鋼筋混凝土箍筋間距相異，其垂直主筋號數介於#5(15.9mm)至約#6(19.1mm)之間，而水平箍筋則介於#3(10mm)，間距為 25cm。該掃描結果請詳表 5-5-2。
