3-7 屋架及木構架修復工程

3-7-1 工程概述

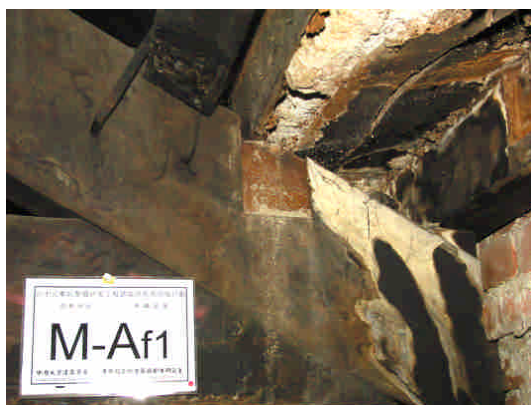
台中火車站主體及增建部份原有之屋架皆為木構造洋式屋架，使用的材料皆為檜木，修復前因溫濕度變化過大、地震力作用、屋頂漏水、白蟻及蛀蟲啃食、腐朽菌滋生繁殖等因素，部份屋架構件已有鬆脫、開裂、腐蝕(照片 3-7-1)、水漬、白華等破壞產生，而木構件之間之接合鐵件也有生鏽之情形。至於木構架方面，主要損壞為構件鬆脫(照片 3-7-2)、掉落、構架變形、及鐵件銹蝕。

照片 3-7-1 屋架腐蝕情形[3]

由於修復前屋架之損壞大部份侷限在端部及接合處，且損壞範圍並不大，故本次之屋架修復工程係採大木抽換及木料整修為主，而接合鐵件則進行除鏽、油漆等項目。

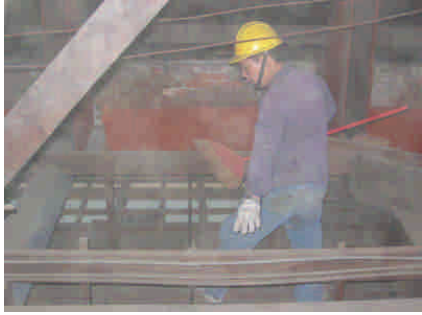
主棟構架檢測並於構件上方標註及編號。
