### 3-9 門窗整修工程

#### 3-9-1 工程概述

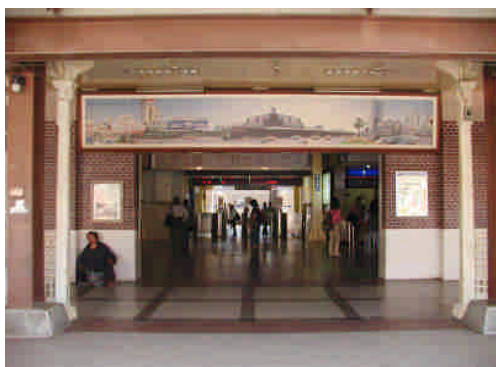
台中火車站門作部份主要分佈於一樓，原主體建築修復前各門作損壞相當嚴重，由台中火車站原設計圖面可看出建築物原有大廳入口門作、左右側入口門作、候車室門作(共五組)修復前皆已全部拆除，修復前只保留大廳入口大門門框(照片 3-9-1)。1950 年(民國 39 年)右翼增建部分設置之貴賓室南北面各有一組木門作，除外表被油漆覆蓋外，其餘保存狀況完好。至於窗戶部份，建築物一樓窗作皆為木窗，窗戶分成三種形式，而二樓窗戶之窗框則為鐵骨造，分成七種形式。修復前之損壞類型包括有窗作遭拆除、窗戶增設百葉、窗扇改為鐵捲門、窗戶架設冷氣空調設備、玻璃材料被更換、窗框表面為油漆覆蓋、五金鐵件遺失、木窗框腐蝕、鐵骨窗框改為鋁製窗框(照片 3-9-2)、鐵骨窗框變形、鐵骨窗框鏽蝕、玻璃破裂、窗扇封閉..等。

照片 3-9-1 大廳入口大門只剩門框[3]

針對增建右翼貴賓室之門作，建議將表面油漆去除後再以原漆色粉刷，門作上方隋圓型採光窗之玻璃遭油漆覆蓋部份，應予以去除。

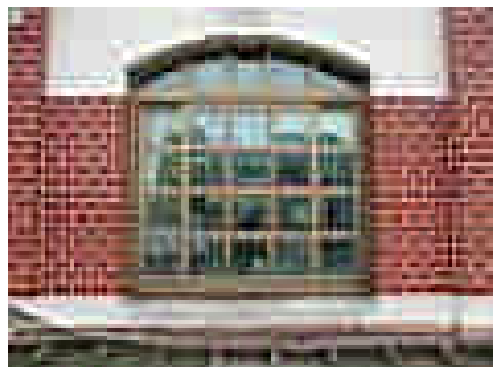
照片 3-9-2 鐵骨窗框被改為鋁框[3]

- (1)將窗戶上之油漆取樣進行塗裝層調查，然後將窗戶去漆後再以興建初期使用之油漆重新塗刷。
- (2)冷氣管線拆除。
- (3)白蟻蛀食部份予以填補，窗櫺鬆脫之部份應重新組合。
- (4)百葉窗拆卸，視窗戶保存狀況加以修復。
- (5)評估站建築物整體結構行為後，重砌窗扇間之磚柱及壁體。
- (6)拆卸整組窗作以修理變形鐵骨窗框，修補嚴重銹蝕部份，並應進行防銹處理。
- (7)破損及佚失之窗戶玻璃應以相同樣式之十字型壓花玻璃重新按裝。
- (8)拆除空調設備，復原外觀立面。

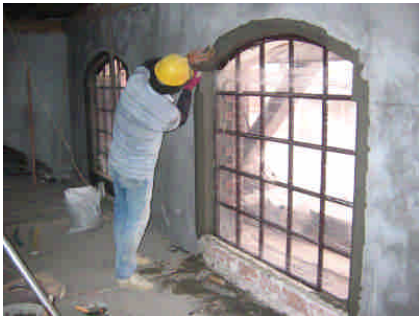
修復前窗戶被油漆或木板覆蓋之情形。	 	 
修復前門扇被拆除及油漆覆蓋之情形。	 	 
鐵骨窗整修過程中，以螺絲起子拆卸玻璃及利用砂輪機磨除窗框鏽蝕之情形。

<p>鐵骨窗框以紅丹漆塗刷保護。</p>	 	 
<p>仿製鐵骨窗裝設時，窗戶周圍以水泥砂漿收邊。</p>
