2.銅板瓦鋪設

3-6-6 小結

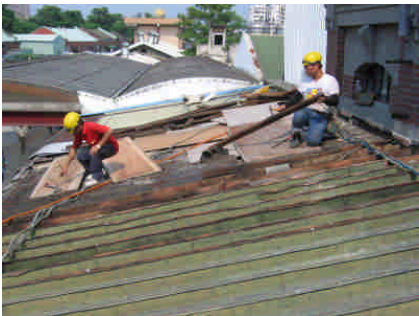
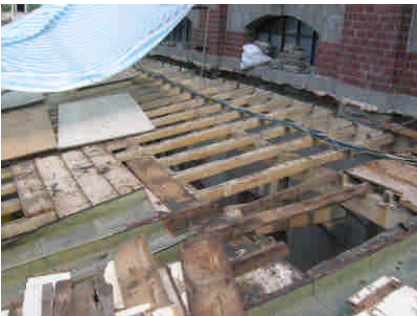
<p>建築物正面雨遮損壞嚴重屋面及承板拆除。</p>

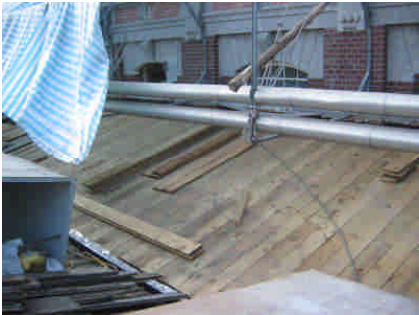
<p>建築物正面雨遮之屋面瓦棒整修。</p>	 	 
<p>雨遮屋面板重新鋪設後情形。</p>

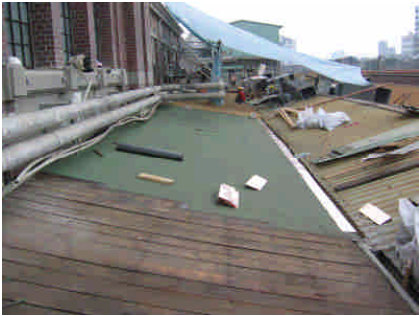
<p>月台側雨遮屋面防水毯鋪設後進行瓦棒之釘掛。</p>

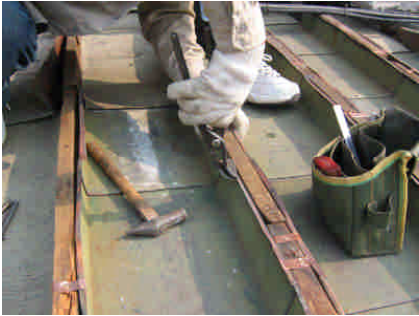
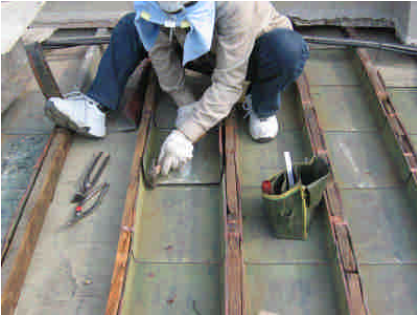
<p>將卸除之銅板瓦重新鋪設與整理，由下往上依序將銅瓦塑型、固定。</p>

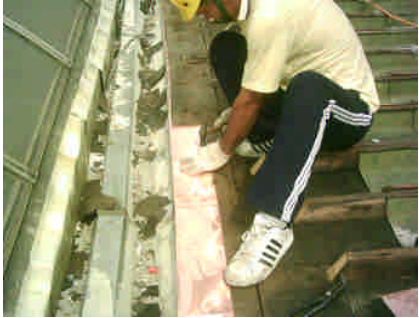
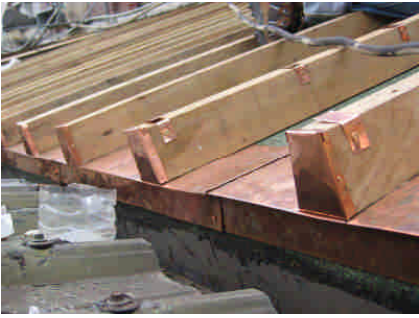
<p>整修部份雨遮 先將銅板瓦鋪設於屋簷處瓦棒下方，然後漸次往上鋪設。</p>

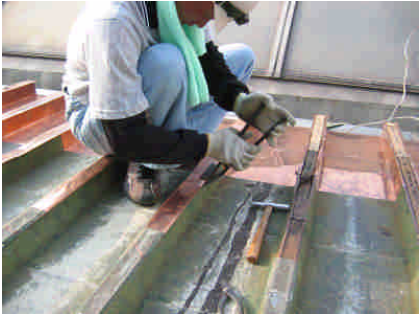
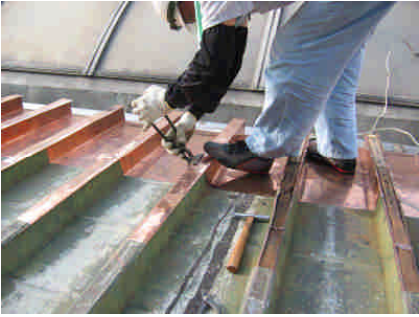
<p>屋面處銅板瓦鋪設後，以工具進行瓦棒處之銅板鋪設。</p>

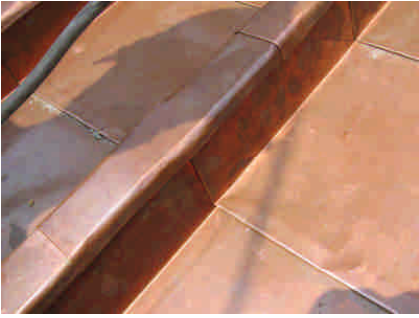
<p>瓦棒處銅板鋪設依序由下往上，銅板瓦需凹折覆蓋至瓦棒兩側。</p>

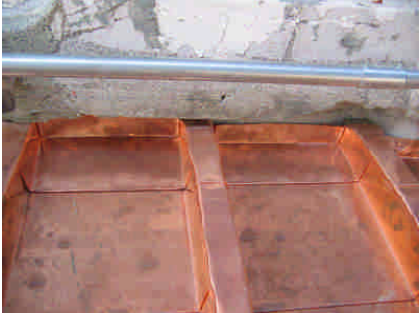
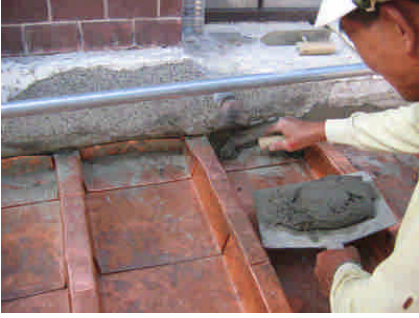
<p>與牆體接續處之銅板瓦需凹折至牆體內，然後以水泥砂漿填補整平。</p>

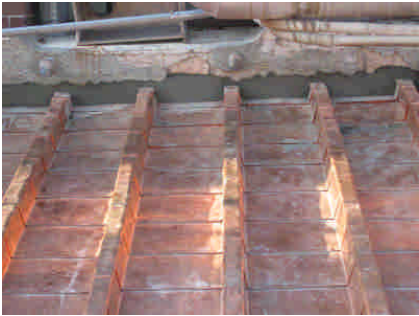
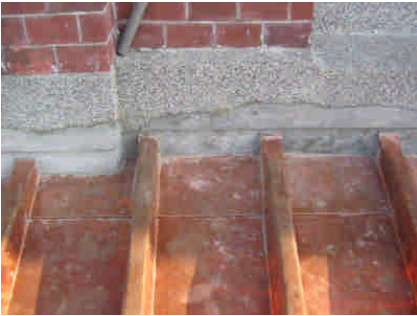
<p>銅板瓦與牆體接續處以水泥砂漿填補整平後之情形。</p>

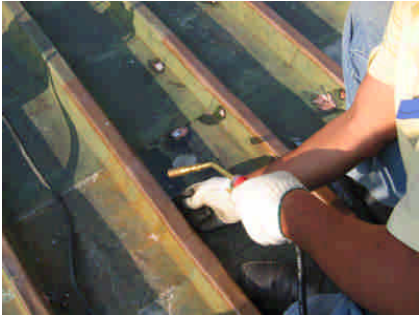
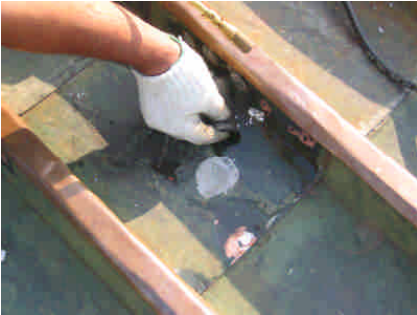
<p>原有銅板瓦破損處以焊錫修補填塞。</p>

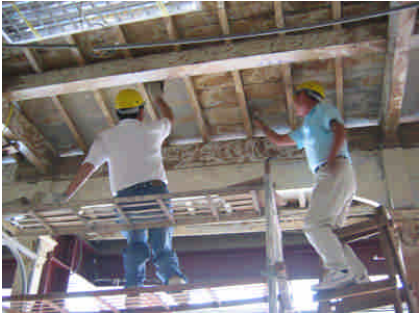
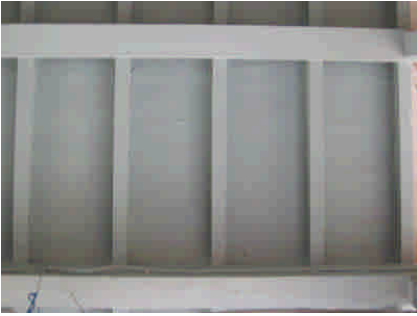
<p>屋面板下方批土過程及完成後之情形。</p>

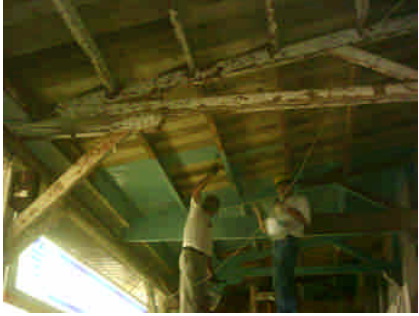
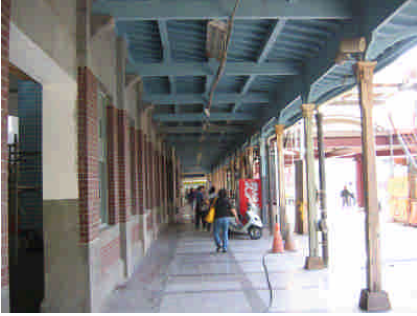
<p>屋面板下方油漆過程及完成情形。</p>
