### 3-8 天花板修復工程

#### 3-8-1 工程概述

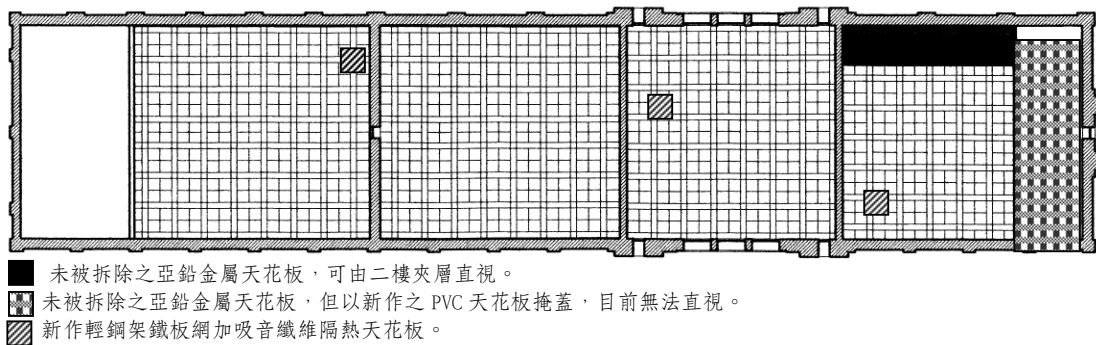
圖 3-8-1 天花板現況圖[3]

台中火車站天花板修復前保存並不完整，僅剩左翼約 65 平方公尺之面積為原有之亞鉛天花板(圖 3-8-1)，其餘已被更換為輕鋼架鐵板網加吸音纖維隔熱天花板，為表面皆為油漆所覆蓋；而原有之天花板整體損壞情況並不嚴重，除金屬線條因背面防鏽不佳，氧化銹蝕較為嚴重，以及部分脫落外，邊材單元部分少有銹蝕情況發生，且標準單元部份情況仍相當良好；收邊木質線腳部份腐蝕係導因於與磚壁脫離及漏水，其中又以中間大廳處較為嚴重，因前後山牆外移嚴重，木質線腳脫離 5~10 公分，部份並有下垂現象產生。天花板構架修復前保存良好(圖 3-8-2)，除幾處因整修施工而鋸斷拆除及漏水、溫溼度變化劇烈而產生之輕微腐蝕外，並無明顯蟻害。

- 1.將輕鋼架天花板完全拆除，然後拆卸一組狀況較好之原有亞鉛天花(含金屬線條、邊材單元及標準單元部分)，去漆後仿原樣開模，壓製相同花紋尺寸，再依原施工方式復原，並做好背面防鏽處理；木質線腳則先予以去漆、鋸除腐蝕部分，並以相同木質材料仿製、完成防腐處理、及表面粉刷裝飾。惟前述之修復經費較高，顧及經費運用時，則建議將輕鋼架天花及舊有亞鉛天花板一併拆除，並依原有天花仿製，然後按原工法重新施作復原，而原有亞鉛天花則妥善保存或展示再利用。
- 2.天花板構架保存良好，建議抽換嚴重腐蝕部份，並以原材料、原工法復原，而輕微腐蝕處則重作防腐處理。

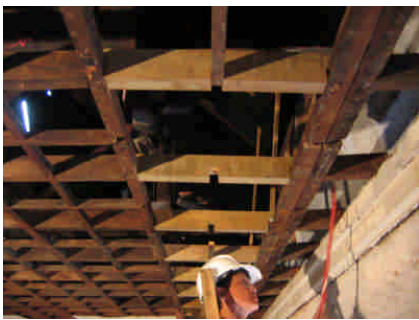
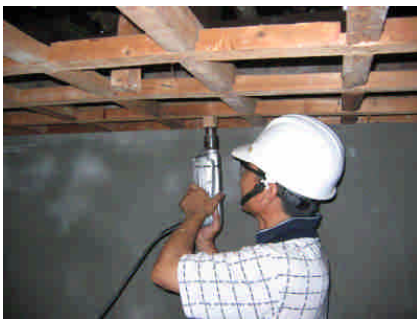
<p>主棟天花吊架修補。</p>

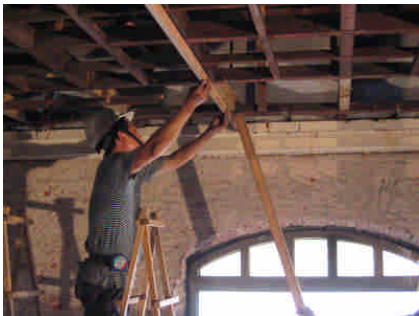
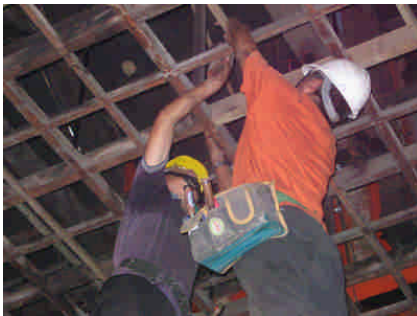
<p>天花吊筋及吊架水平調整。</p>

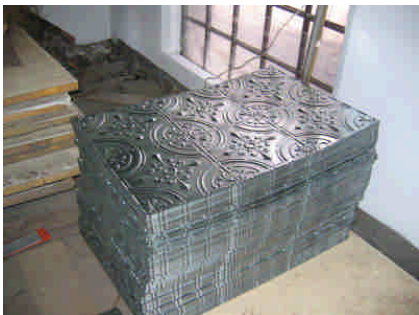
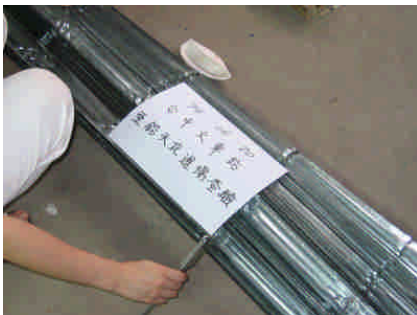
<p>亞鉛天花板進場及查驗。</p>

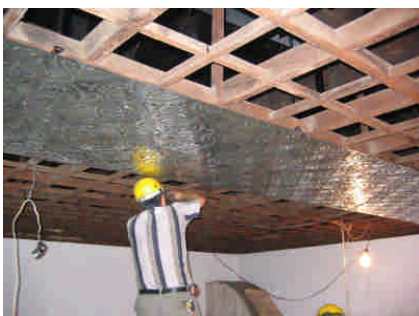
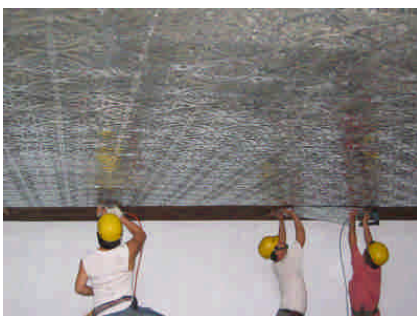
<p>以釘槍將亞鉛天花板固定於吊架，施工時先由中間開始，然後再往周圍施作。</p>

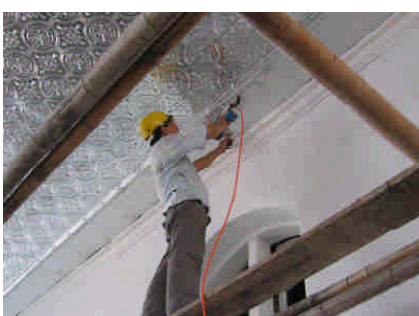
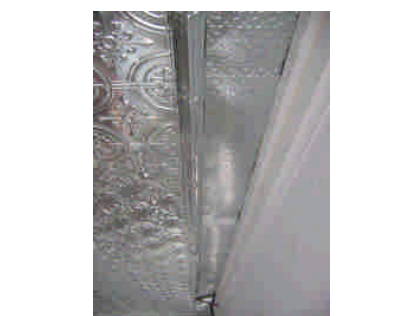
<p>俟中間部分亞鉛天花固定完成後，再固定周圍部分之天花板。</p>
