二、施工記錄

1.石板瓦鋪設

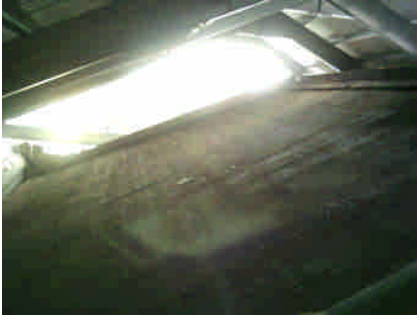
| <p>屋面鋼浪瓦拆除後露出油毛氈，然後架設合梯以人工鑿除油毛氈之情形。</p> | | |

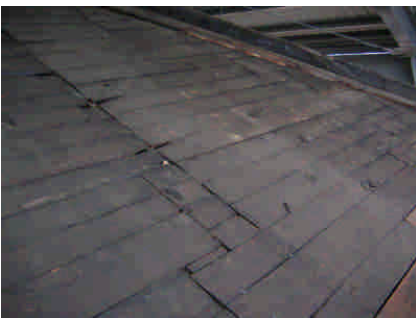
| <p>油毛氈鑿除後主棟及增建右翼承板之情形。</p> | | |

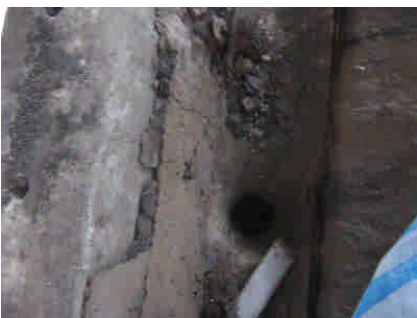
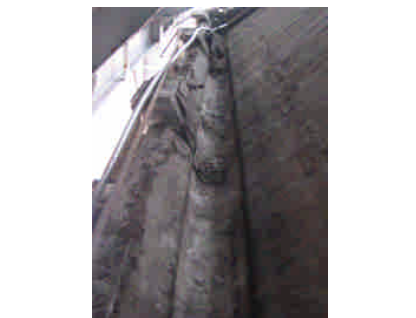
| <p>主棟屋面天溝油毛氈鑿除過程可見落水孔位置、及鑿除後情形。</p> | | |

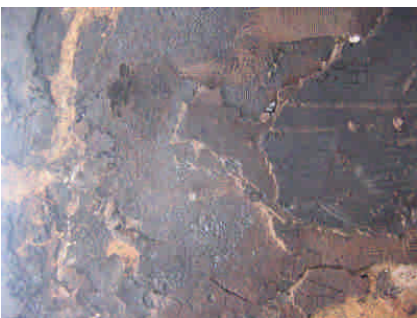
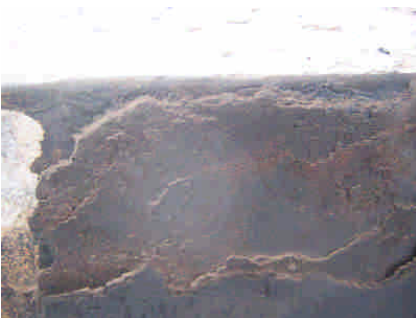
| <p>鑿除後發現油毛氈劣化程度相當嚴重。</p> | | |

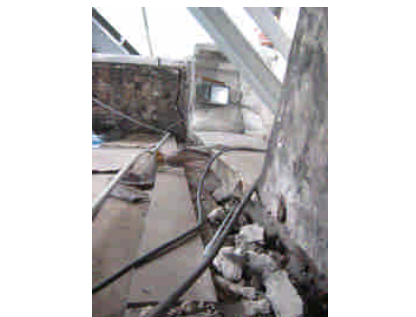
| <p>主棟屋面油毛氈鑿除後，發現屋面周圍與牆體接續處嚴重脫離。</p> | | |

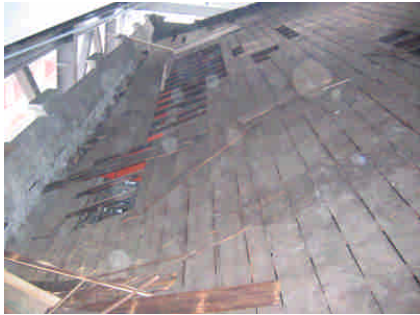
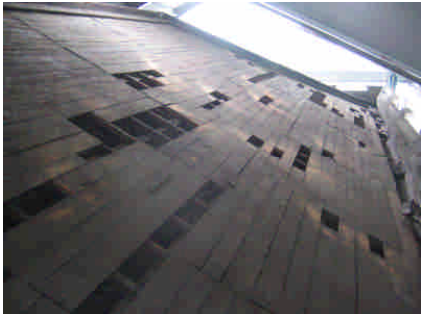
| <p>增建右翼屋面腐蝕嚴重承板拆除。</p> | | |

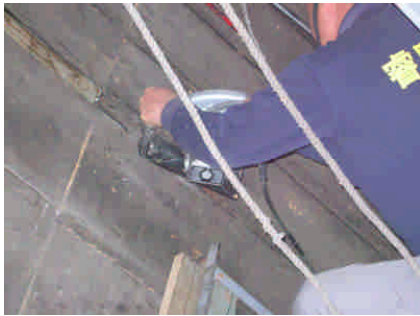
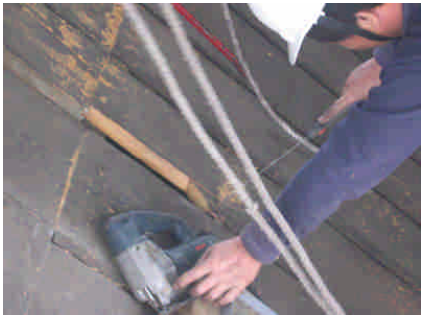
| <p>以圓盤鋸及一般鋸子於切除部位先切出矩形續接面之形狀。</p> | | |

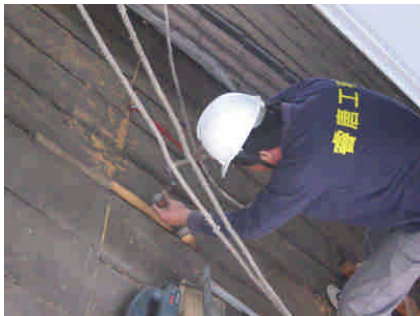
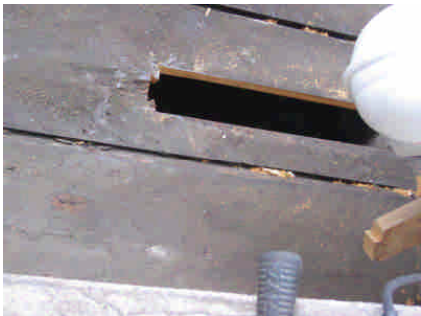
| <p>以鑿刀鑿出企口。</p> | | |

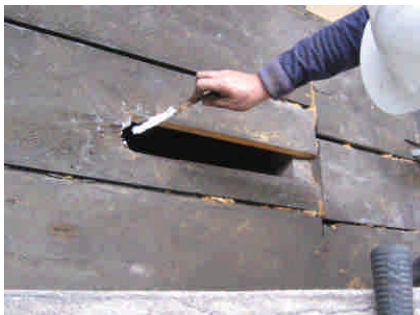
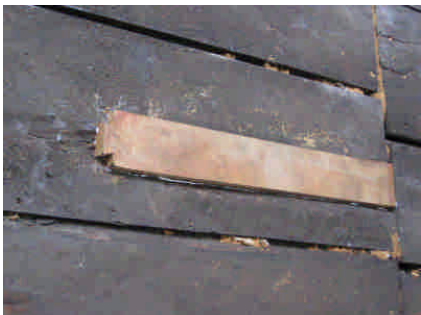
| <p>於屋面缺口處塗抹白膠，然後填塞修補之木材。</p> | | |

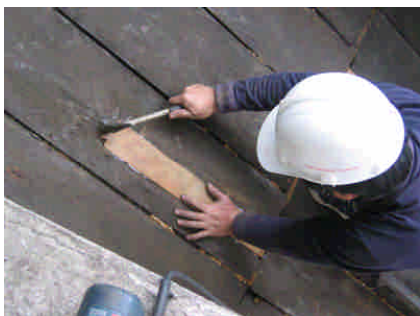
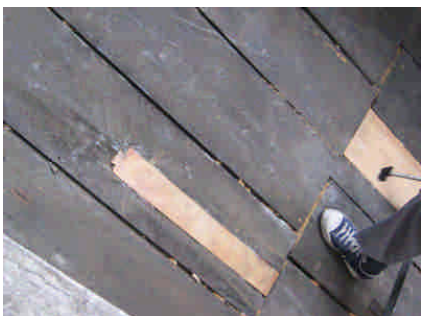
| <p>以鐵鎚將填塞之木材敲平。</p> | | |

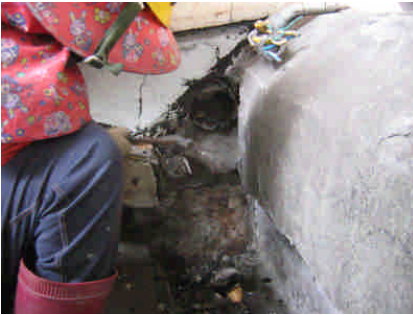
| <p>以氣動鑿及手工鑿除天溝粉刷層。</p> | | |

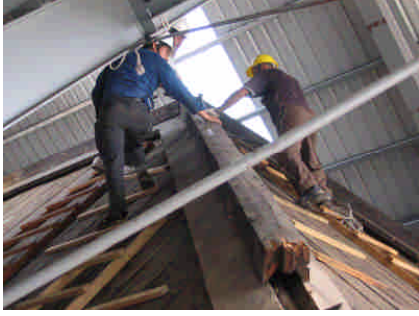
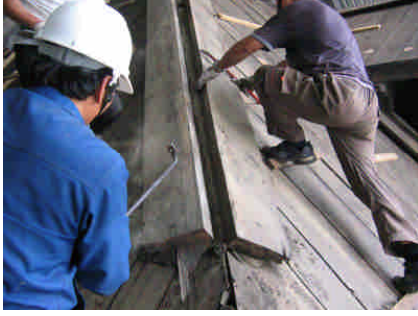
| <p>屋面架設木梯後，以鐵撬拔除屋脊鐵釘。</p> | | |

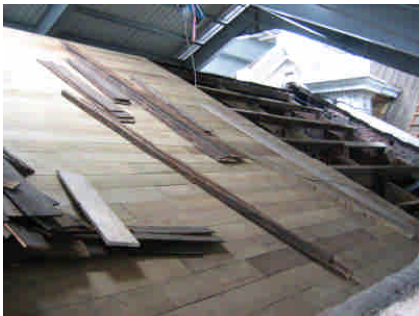
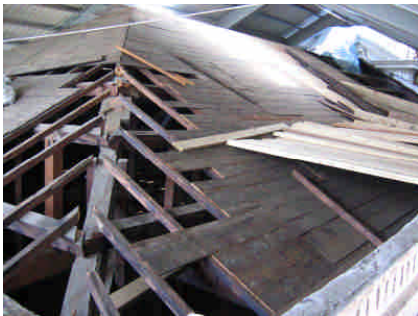
| <p>增建右翼卸除損壞嚴重屋面板及新承板堆置。</p> | | |

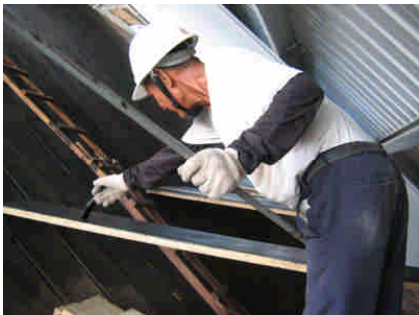
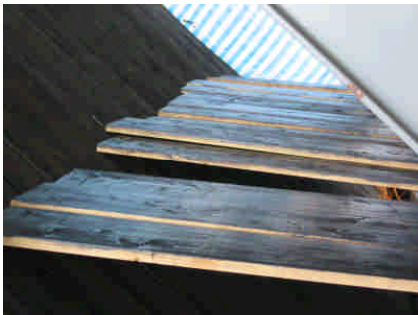
| <p>新承板表面塗刷防護漆。</p> | | |
