第四章 梧棲真武宮的生物、非生物性劣化檢測

真武宮創建於道光二十五年(一八四五年)，至今已有一百多年的歷史。並於民國四十二年重修四垂亭，六十六年於廟前廣場增建照壁一座。本章以真武宮木構件檢測為主，進行劣化因子調查並提供修復建議。

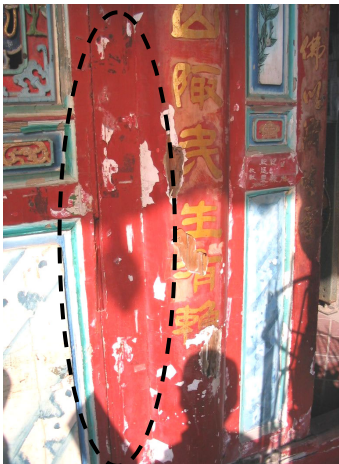
山門因屋頂滲水，灰作溢漏到椽條，屋桁也遭軟腐菌及白蟻嚴重侵蝕，構件表面的彩繪、塗料，也發生嚴重的剝落及褪色等情形。

危害概述	1.山門木構件受天候影響，彩繪、塗料嚴重剝落及褪色。

四、木構件彩繪及塗料的選用，應考慮環境特殊性以具有耐候性的材料進行修復。

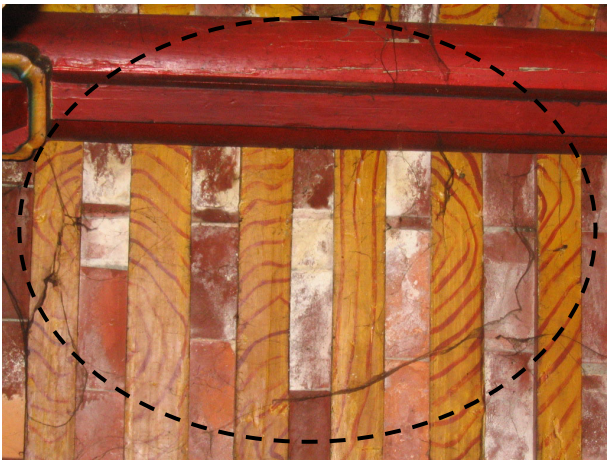
危害概述	2.因屋頂滲水導致灰作溢漏到椽條。

目前建築物的排水設施皆未完備，應積極進行屋面防水及各項排水設施的完善規劃，以利整體防水、排水功能的發揮，避免額外水分的增加造成木構件的負擔。

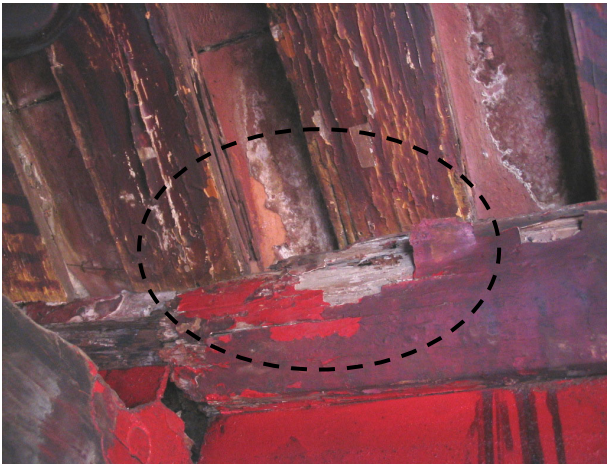
危害概述	3.屋桁等遭軟腐菌劣化及白蟻嚴重侵蝕。

由於真武宮四周面臨馬路及建物，且地坪為石材及尺磚等材料，無法有效的進行白蟻土壤阻絕帶或白蟻誘補的空間。因此建議於開工後，未進行任何工程處理前，給予三至六個月期限進行地上型白蟻誘補系統處理，以有效控制環境中白蟻的危害。

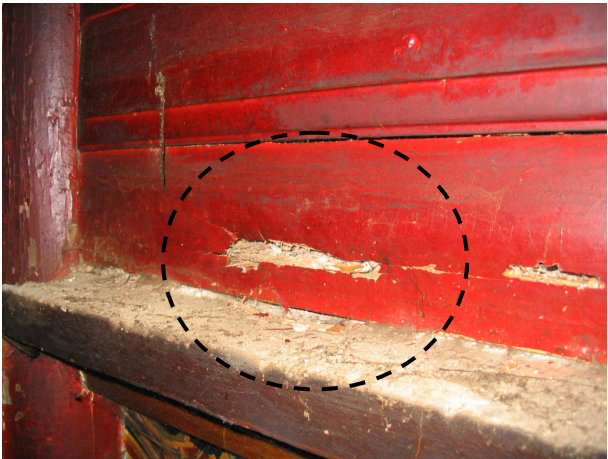
<p>危害概述</p> <p>2.木構件遭白蟻侵蝕破壞。</p>

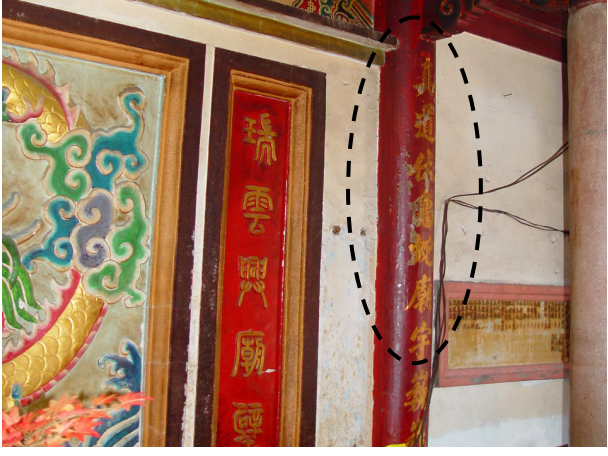
<div>危害概述</div> <div>3.附壁柱有白蟻蛀蝕痕跡。</div>

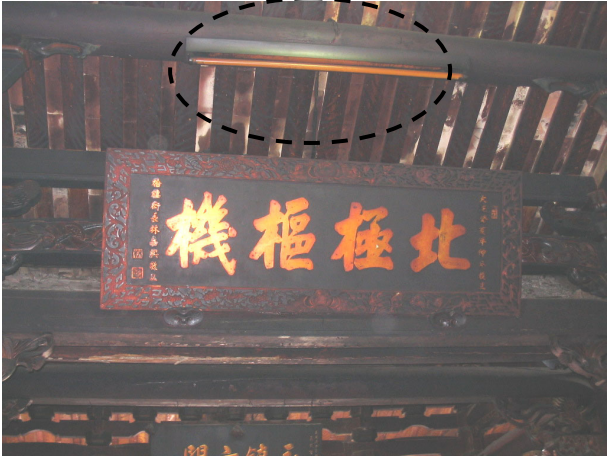
危害概述	1.因屋頂滲水導致灰作溢漏到椽條。

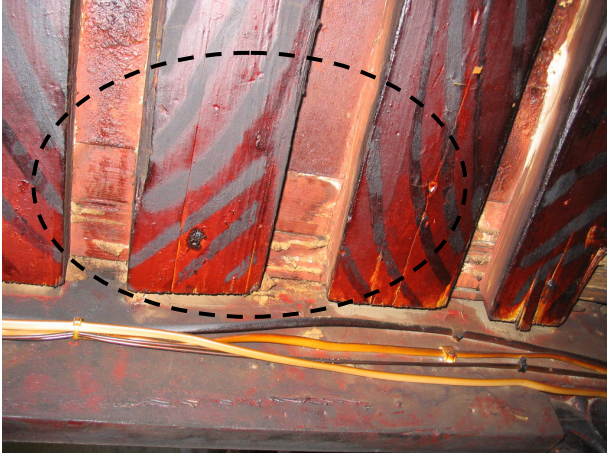
危害概述	2.椽條因含水率過高，有腐朽情形。

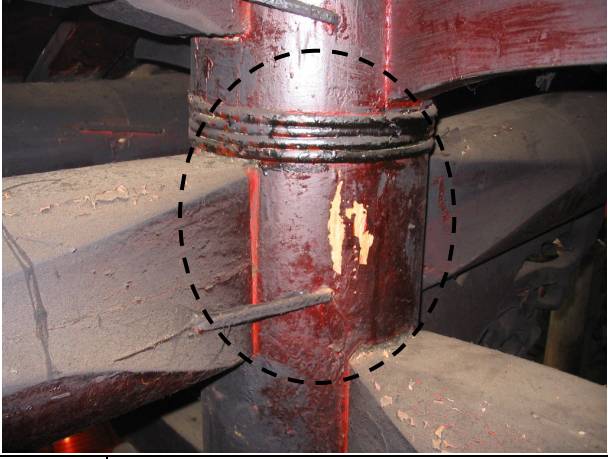
危害概述	3.神龕上方的椽條及木柱發現白蟻侵蝕痕跡。

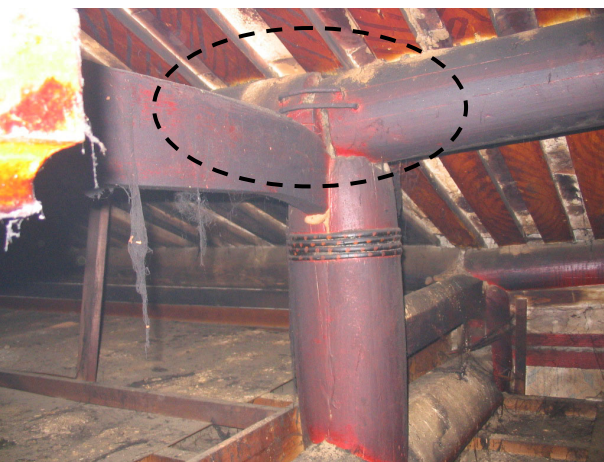
危害概述	4.神龕上方的椽條及木柱發現白蟻侵蝕痕跡。

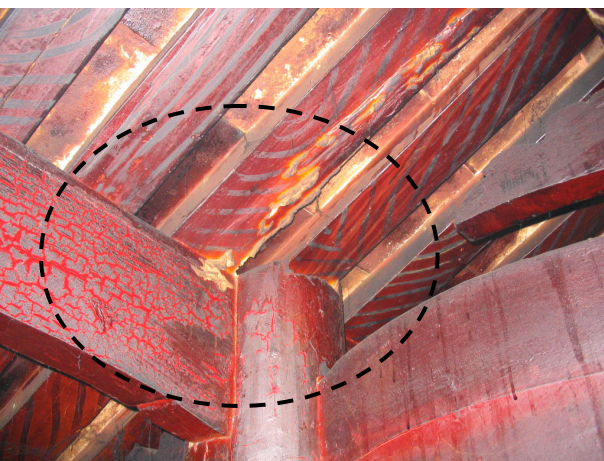
危害概述	5.屋頂椽條及木柱發現白蟻侵蝕痕跡。

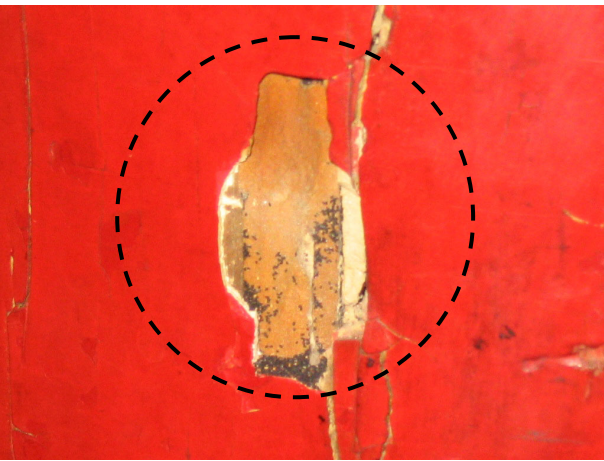
危害概述	6.木柱發現白蟻侵蝕遺跡。

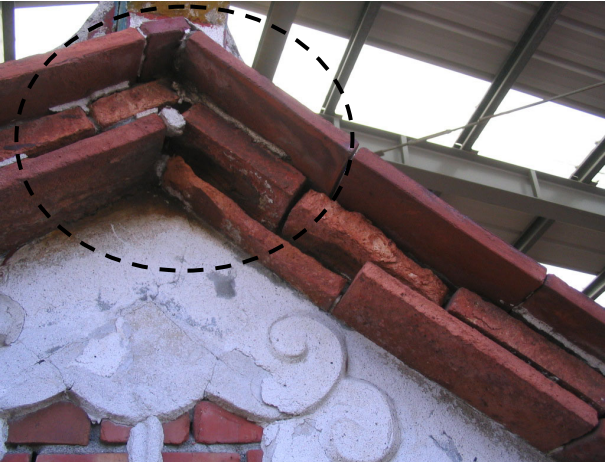
<p>危害概述</p>	<p>1.規帶下的望磚因風化破損。</p>

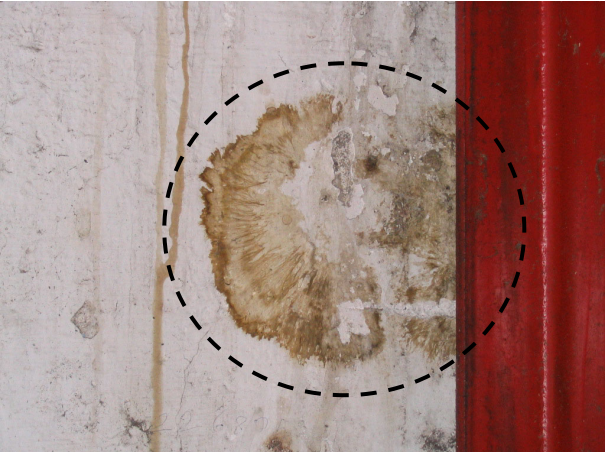
<p>危害概述</p>	<p>2.壁體潮濕有明顯水漬。</p>

- 1、由現況了解可知地底潮氣對真武宮的磚石牆有嚴重影響，建議須於牆體施作阻潮帶，防止地底潮氣上昇。
- 2、修復後磚石牆體，應將原表面塗料、錯誤的防護漆，先行去漆。再以具耐候性、呼吸性、透明、非亮面的防水材料進行表面防護刷塗。
- 3、牆體的裂縫應進行礦物砂漿填補或灌漿處理，切忌使用環氧樹脂等易老化材料，同時亦應考慮進行防潮處理。

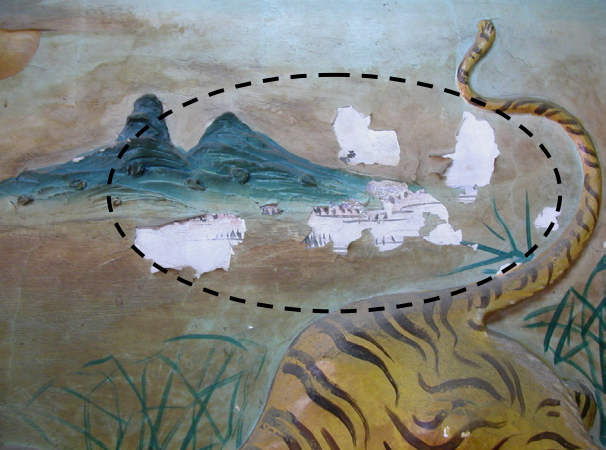
<p>危害概述</p>	<p>3.壁體因潮氣致使彩繪及泥塑剝落。</p>

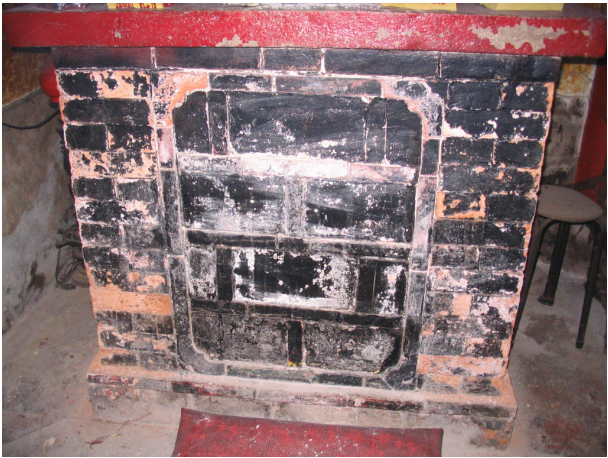
危害概述	4.正殿次間地坪與磚造神桌嚴重風化。

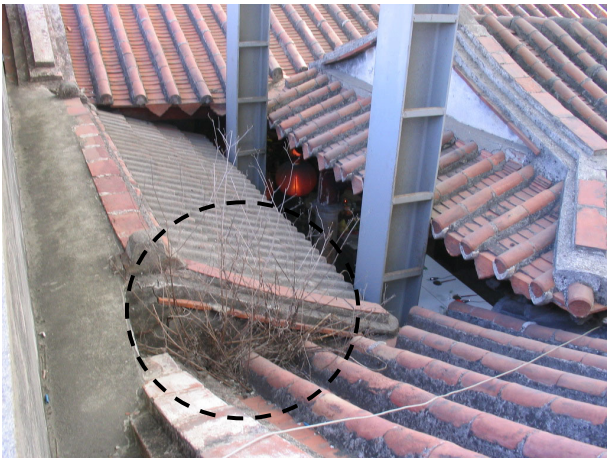
梧棲地區因靠近海邊，其風速雖大但年平均降雨量並無明顯偏高，故磚石材較為乾燥。由此推論，磚石壁體含水率偏高及發生劣化的主因，為漏水及地底潮氣所致。牆體長期處於潮濕狀態易產生白華結晶及苔蘚類微生物的滋長，也不利於木構件的保存。此外，因排水設施不良致使屋面積水，給予草本或苔蘚植物良好的生長條件，而這些生物也是導致漏水的主因。

危害概述	5.屋頂有草本植物生長情形。

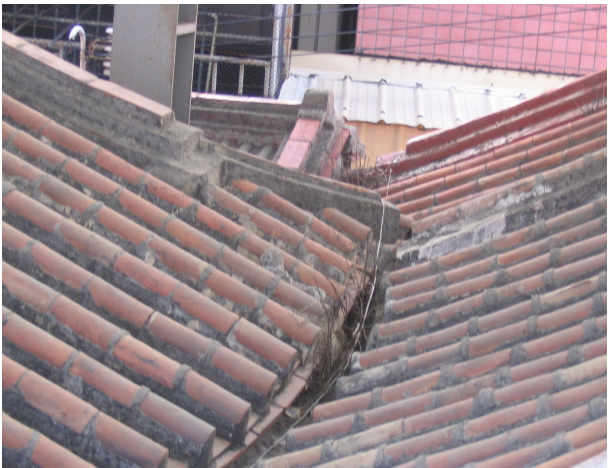
危害概述	6.屋頂因排水不良造成苔蘚滋長。
