第五章 戶外空間與景觀現況調查

第二節 前院水池與景觀植栽

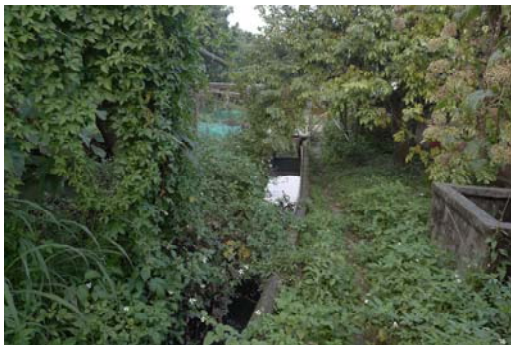
照片 5-1-1：後院水圳現況（本研究攝）

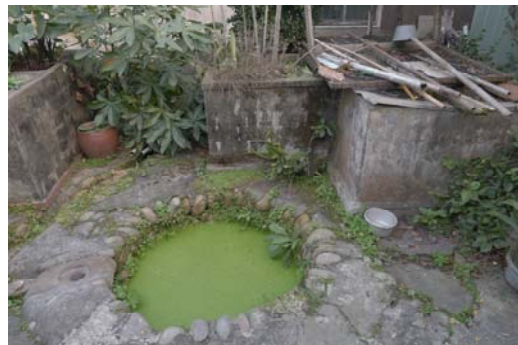
照片 5-1-2：後院蓄水設施閒置（本研究攝）

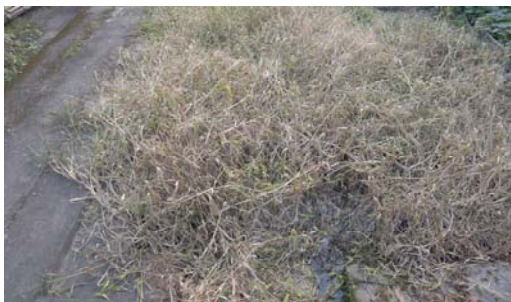
照片 5-1-3：閒置的洗衣池雜草叢生（本研究攝）

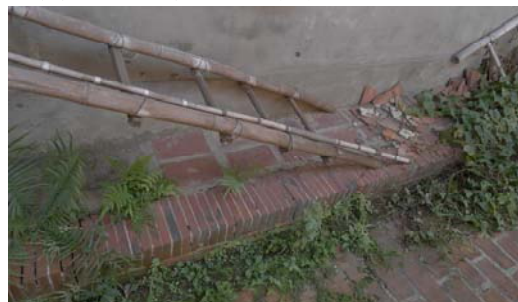
照片 5-1-4：左護龍後方排水溝阻塞（本研究攝）

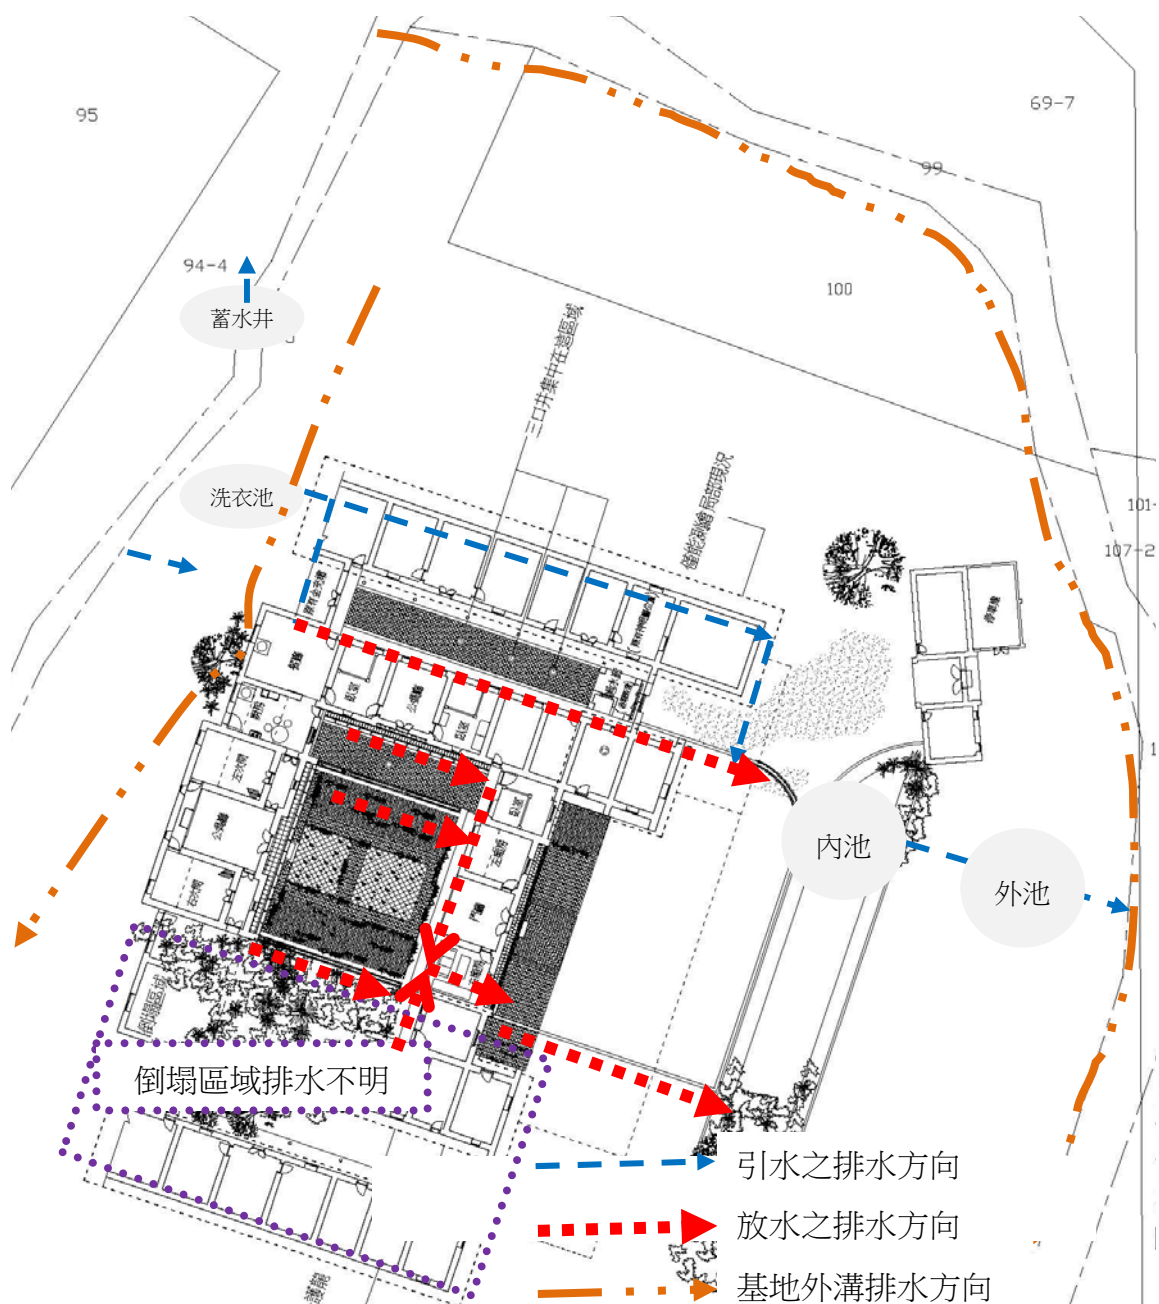
圖 5-1-1：基地排水現況圖（詳細另見附錄圖說）

前章已討論基地建築的引水與放水觀念之後，這裡說明金源吉古厝的排水設施現況。基本上這座古厝採用引水前後放水的排水方式，據林楠雄先生表示：後院先自後方水圳引水進入蓄水用的水井，接著再接水道將水引至洗衣池，供家族各房浣衣清理使用，其污水則在由左護龍及左外一護龍的排水溝往前方流出。（圖 5-2-1）目前這些水井和洗衣池多為閒置，但屬於林家生活記憶重點，有相當的再利用條件。至於屋頂排水（放水）部份，由於屋頂多為損壞，甚至倒塌，現在左護龍及門廳等位置，皆覆有鋼棚架保護。也就是說，原來屋頂的排水功能已嚴重損壞，未來必須復原。不過，屋簷下方的水路仍在，僅有阻塞情形，可藉由疏通恢復其功能，特別在門廳右次間下方的暗水路。

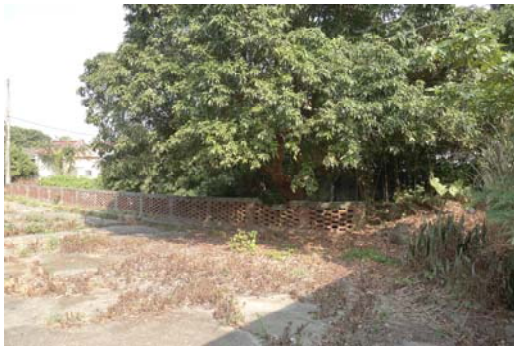
古厝前方風水池分內外，內池以磚組砌矮牆圍繞，池底為卵石砌，周圍種植果樹。目前磚砌矮牆狀況大致良好，僅有表面污損。池內現為死水，但仍少數魚類，池底卵石狀況從池邊來看尚稱完整。外池亦為卵石砌，但未有圍牆，也是呈現閒置狀態。未來十四期重劃之後，外池範圍與計畫道路重疊，保存不易。

照片 5-2-1：風水池磚組砌矮牆與植栽
(本研究攝)

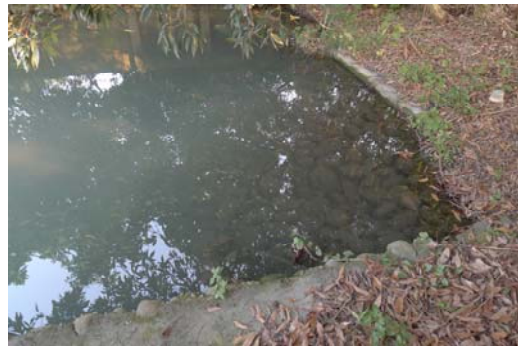
照片 5-2-2：內池的池底卵石現況 (本研究攝)

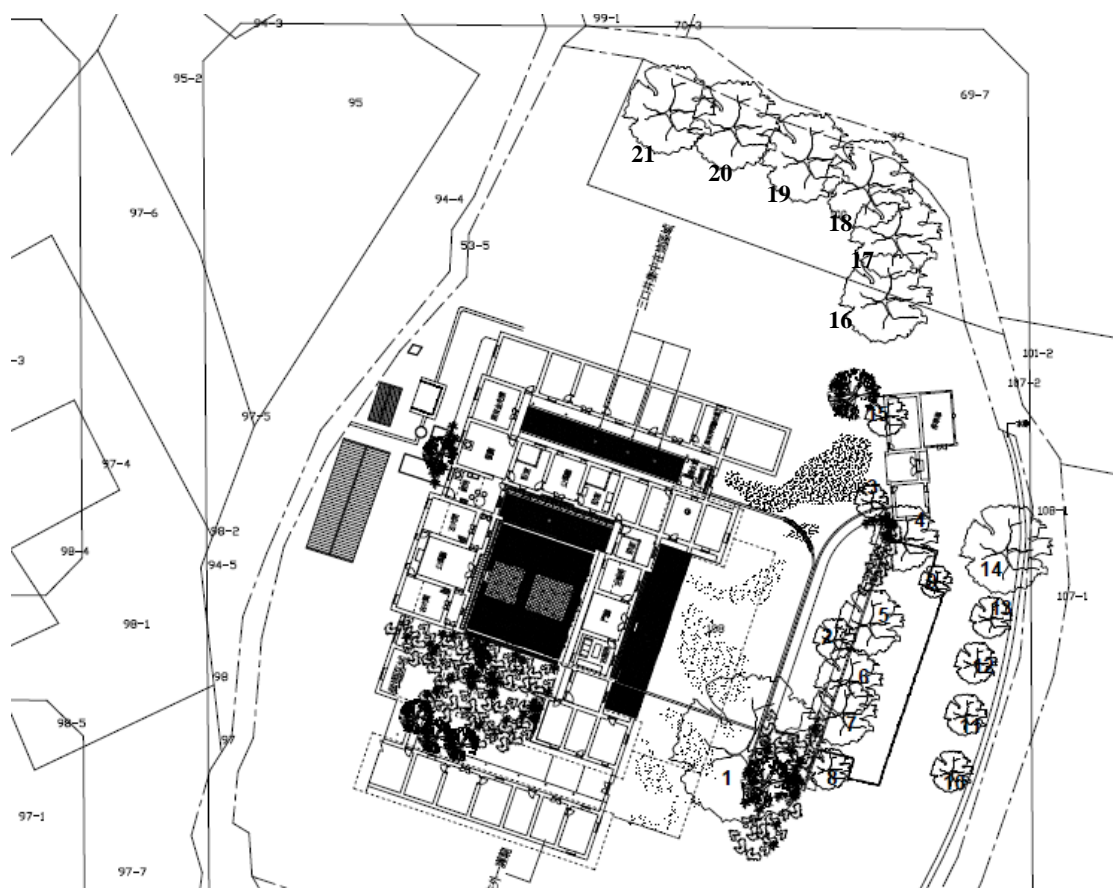
圖 5-2-1：古厝植株編號位置圖（詳細植栽狀況另見附件圖說）

依據「臺中市珍貴老樹保護自治條例」規定：符合下列條件之一者可列為珍貴老樹：(1) 樹胸高直徑 1.5 公尺以上。(2) 樹胸圍 4.7 公尺以上。(3) 樹齡 100 年以上。(4) 特殊或具區域性、代表性之樹種，並經主管機關認定者。本次植栽調查發現，已列為珍貴樹木共計有 1 株植株，植株編號 1 號的荔枝。

- (一) 施予有機肥或複合肥料以增加土壤肥力，進而強化植物之生長勢，提高植株抵抗病蟲危害能力。
- (二) 清除及燒毀病蟲危害的殘株、枝條及落葉，以減少病蟲源的滋生及繁衍，降低植物病蟲危害的機率。
- (三) 現階段已遭受病蟲危害的植株應進行修枝及藥劑防治處理，可參考農委會出版之植物保護手冊之推薦用藥。
- (四) 枝條的修剪是培養優美的樹形，使植株生長健壯，預防病蟲害，促進開花結果，使得枯萎的灌木重新生長矮化植株或降低植株高度，增加移植的存活率，惟修剪前必須對枝條生長習性及不良枝條種類有所瞭解及掌握。修剪時應保留優良枝幹，可培育成為開花結果枝，而生長不良的畸形枝則應剪除。
- (五) 果樹栽培管理應於生長期進行修剪，除了剪除徒長枝及弱病枝之外，可剪除五成的葉片，待新梢（葉）長出之後，加強病蟲害的防治，並提高施予磷鉀肥。另外為了促使植株產生花芽，可於催花前一個月進行環刻。於果實採收後，建議給予果樹充分的肥份，果實的產量方能永續。
