第四章 基地與建築現況調查

第一節 建築屋頂與屋架

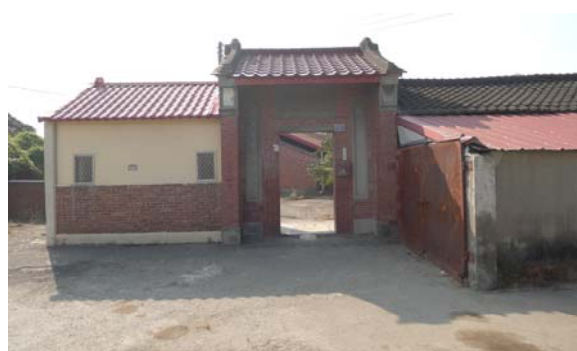
照片 4-1-2：門樓車庫屋面現況（本研究攝）

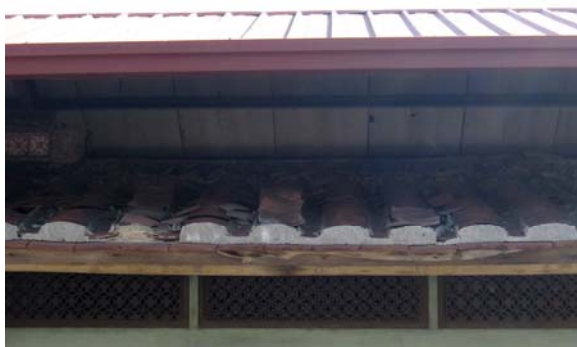
照片 4-1-3：門廳屋面現況（本研究攝）

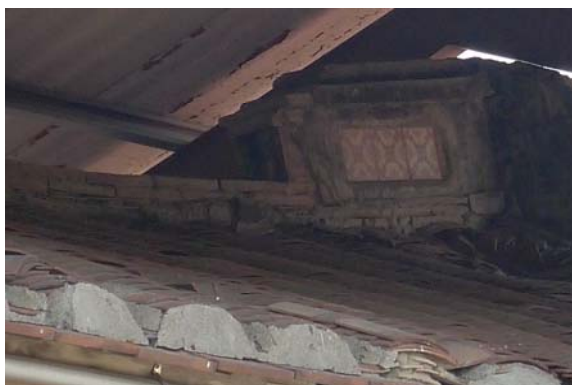
照片 4-1-4：門廳屋脊現況（本研究攝）

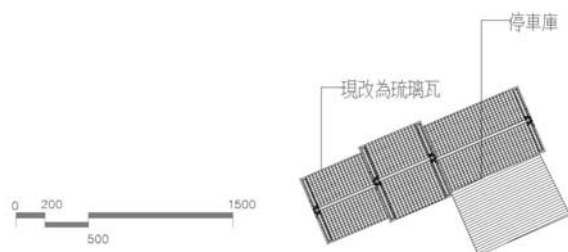
圖 4-1-1：門樓建築屋面現況（本研究繪製）

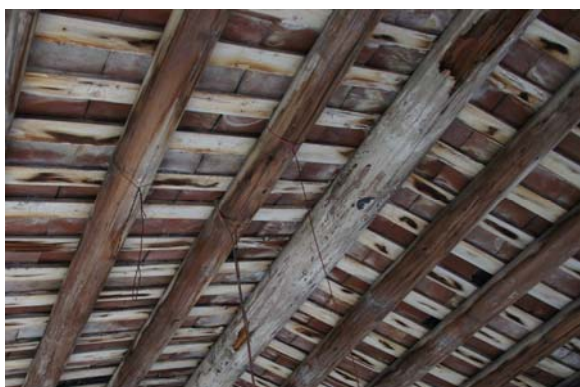
門廳木樑主要危害以腐朽菌為主，受害部位集中於木構件端部及屋頂破損之處，且多數木樑皆已呈中空狀態，其木樑超過纖維飽和點（含水率 $>20\%$ ）之木構件佔總數一半以上；現場檢測發現木構件上的望磚有明顯水漬痕跡（照片 4-1-7）及含水率偏高之情形，可研判鐵皮屋頂加蓋前（照片 4-1-8），已有滲漏水之情形，門廳木構件因屋頂滲漏導致水分進出頻繁及牆體潮溼（上升潮氣嚴重）之故，導致木構件含水率長期處於潮濕狀態而遭受腐朽菌危害，致產生木構件中空之現況。

照片 4-1-7：木構件水漬痕跡

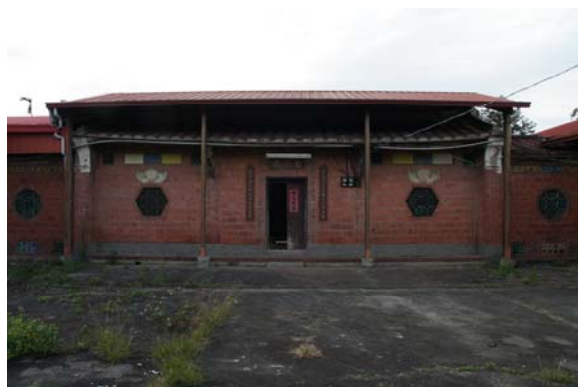
照片 4-1-8：門廳外觀現況

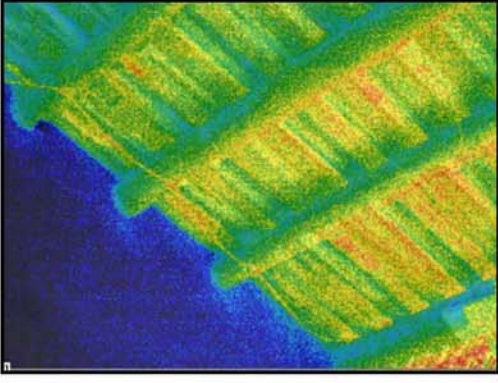
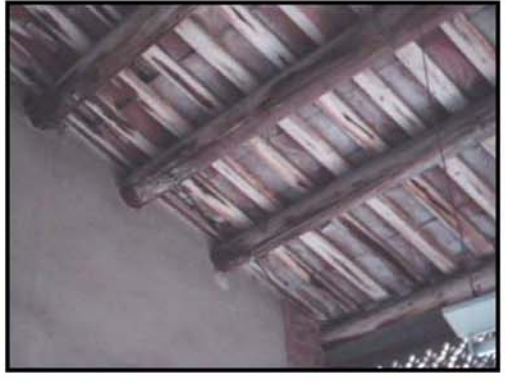
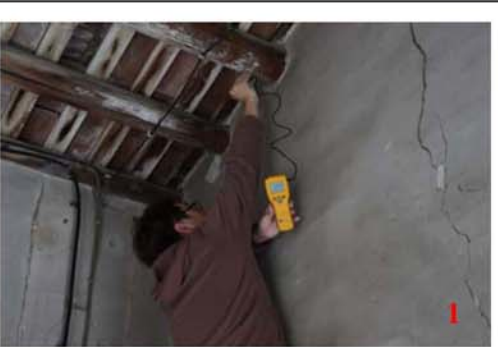
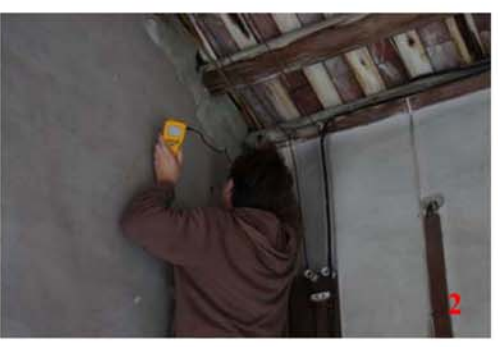
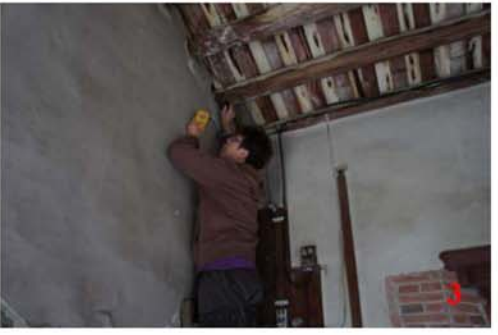
門廳屋頂

<p>一、紅外線遙測溫度熱像分析儀量測：</p> <p>紅色、黃色、綠色為相對溫度較高，淺藍色之點狀及片面狀表示溫度較低，係相對較潮濕之範圍，淺藍色之頂版溫度更低，係相對最潮溼之範圍，現況係存在滲水之問題。</p> <p>研判屋瓦及中梁含水率偏高，存在滲水異狀，且參考水份計可研判水份還存在於屋瓦及木構件中。</p> <p>二、水份計測量儀量測：</p> <p>點 1 量測值（20.9%）</p> <p>點 2 量測值（21.7%）</p> <p>點 3 量測值（17.8%）</p> <p>註：水份計測量讀值分為：</p> <p>0%~17%：乾燥</p> <p>18%~20%：微潮濕</p> <p>21%~28%：潮濕</p> <p>29%~100%：含水率極高</p>

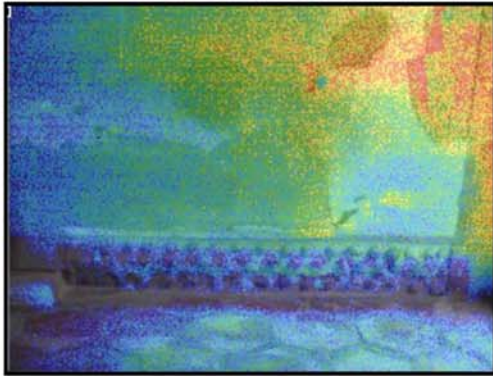
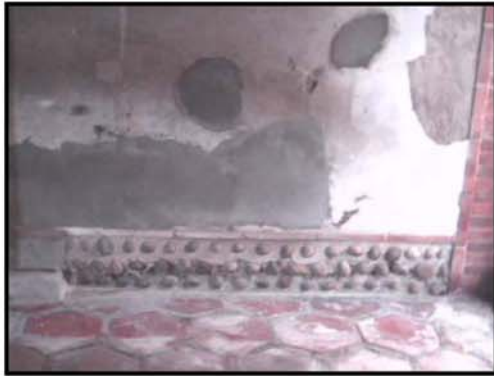
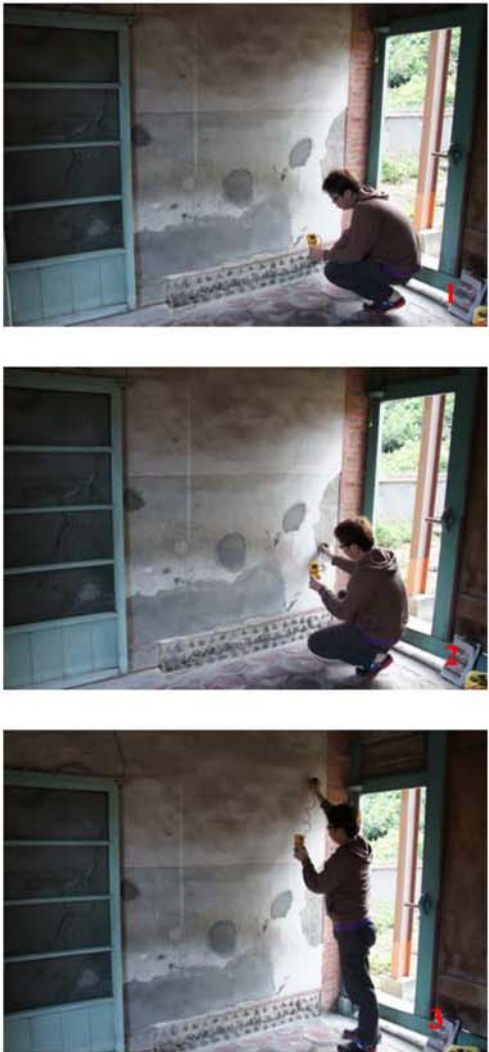
門廳牆面

<p>一、紅外線遙測溫度熱像分析儀量測：</p> <p>紅色、黃色、綠色為相對溫度較高，淺藍色之點狀及片面狀表示溫度較低，係相對較潮濕之範圍，深藍色之牆面溫度更低，係相對最潮濕之範圍，現況係存在上升潮氣之問題。</p> <p>參考水份計可研判基地環境土壤含水率較高，牆面止水磚未能完成有效阻絕水份。</p> <p>二、水份計測量儀量測：</p> <p>點 1 量測值 (54.1%)</p> <p>點 2 量測值 (35.2%)</p> <p>點 3 量測值 (21.4%)</p> <p>註：水份計測量讀值分為：</p> <p>0%~17%：乾燥</p> <p>18%~20%：微潮濕</p> <p>21%~28%：潮濕</p> <p>29%~100%：含水率極高</p>

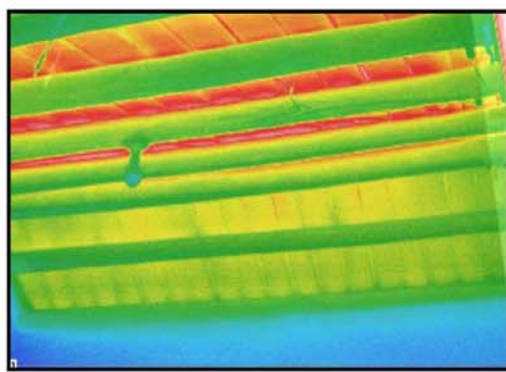
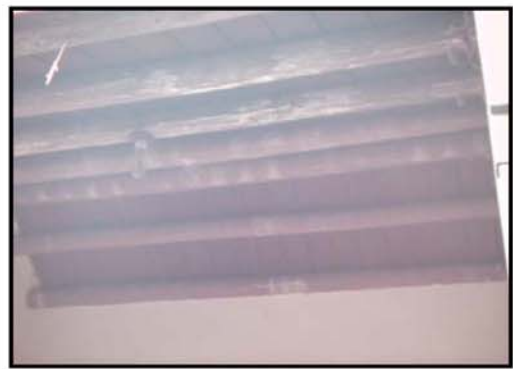
門樓屋頂

一、紅外線遙測溫度熱像分析儀量測：
紅色、黃色、綠色為相對溫度較高，淺藍色之點狀及片面狀表示溫度較低，現況無滲漏水之問題。

點1量測值（11.3%）

點2量測值（12.7%）

點3量測值（12.3%）

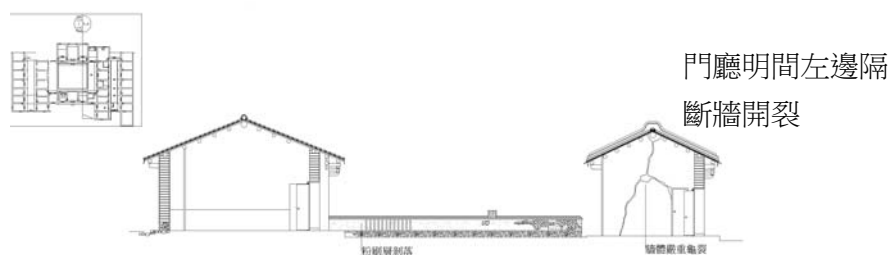
土塊磚材的泥化主要分佈在左側護龍，沒有特別的建築部位分佈明顯有區域分布。牆體的開裂要以門廳明間牆體最為嚴重(圖 4-2-2)。至於倒塌的方面，右側護龍範圍皆已呈現倒塌的狀態。

圖 4-2-2：門廳牆體開裂位置圖（本研究整理）

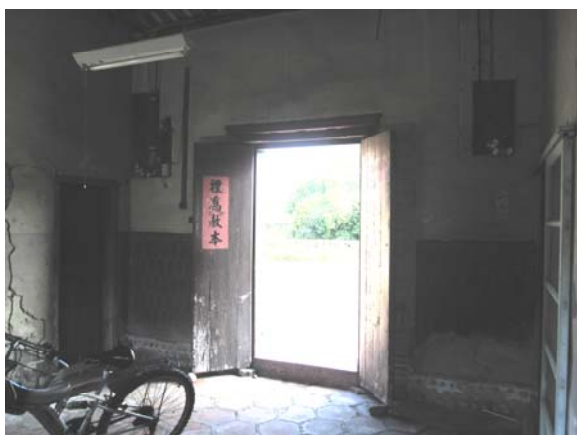
在室內動線上，還有單開式木門，構成方式基本上同雙開式門扇。（照片 4-2-2）這些早期的傳統門扇用料節儉，有時表面油漆，目前門扇有出現腐朽菌及劣化現象。

照片 4-2-1：門廳大門雙開板門（本研究攝）

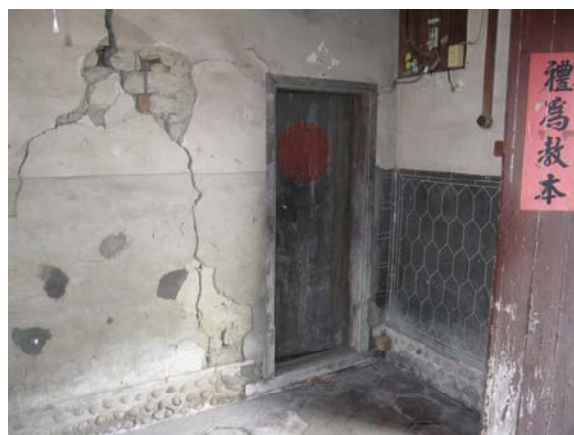
照片 4-2-2：門廳次間入口單開板門（本研究攝）

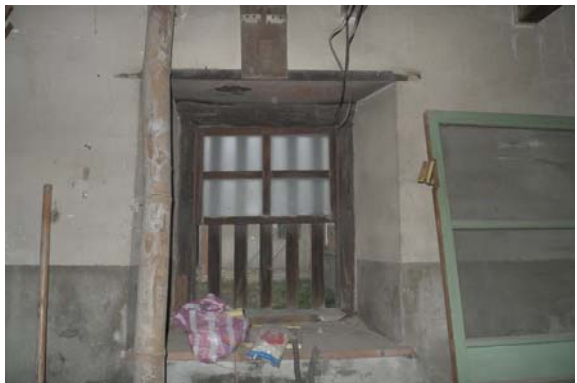
在正身前後簷牆仍可見到傳統板窗的窗戶形式，（照片 4-2-3、照片 4-2-4）其餘窗戶大多已改為推拉窗。（照片 4-2-5）整體上的窗戶現況，以劣化為主要問題，但是形式皆仍可判斷，不影響未來的修復。除此之外，還有在窗戶外設增設鐵窗，式安全考量下的做法。（照片 4-2-6）

照片 4-2-3：正身前簷牆板窗遺失（本研究攝）

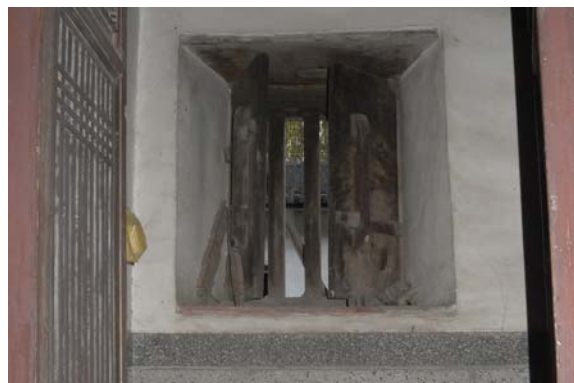
照片 4-2-4：正身後簷牆板窗（本研究攝）

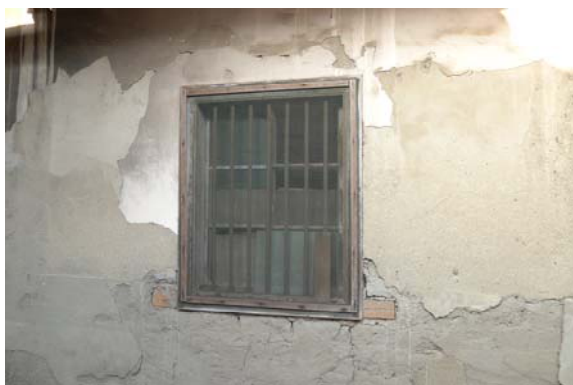
照片 4-2-5：左護龍後簷牆推拉窗（本研究攝）

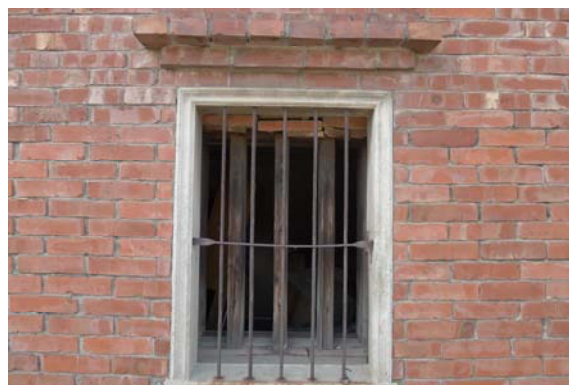
照片 4-2-6：左外一護龍鐵窗（本研究攝）

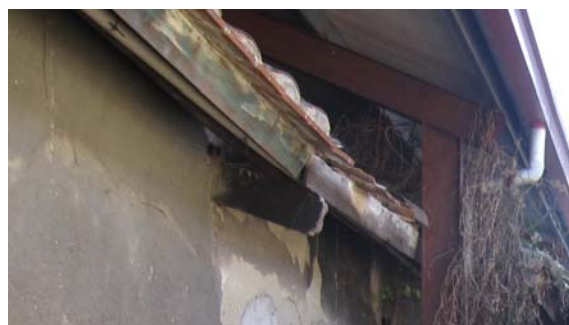
各建築部位的簷口出挑斗拱以三挑及單挑為主，要以關刀戗及平通戗形式為主。目前這些木構件不做油漆塗刷，已出現腐朽及白蟻蛀蝕狀況，支撐作用明顯不足，特別是左護龍後簷牆等位置。

照片 4-2-10：左外一護龍後簷牆平通戗（本研究攝）

未來的修復應注意維持這些出挑構件的自然形狀，例如：平通戗斷面形式屬圓或屬矩，以及拱身內部長度是否為出挑長度的二倍以上。
