第五章 修復再利用計畫與管理維護構想

第一節 大庄浩天宮文化價值之解析

二、大庄浩天宮文化資產價值解析

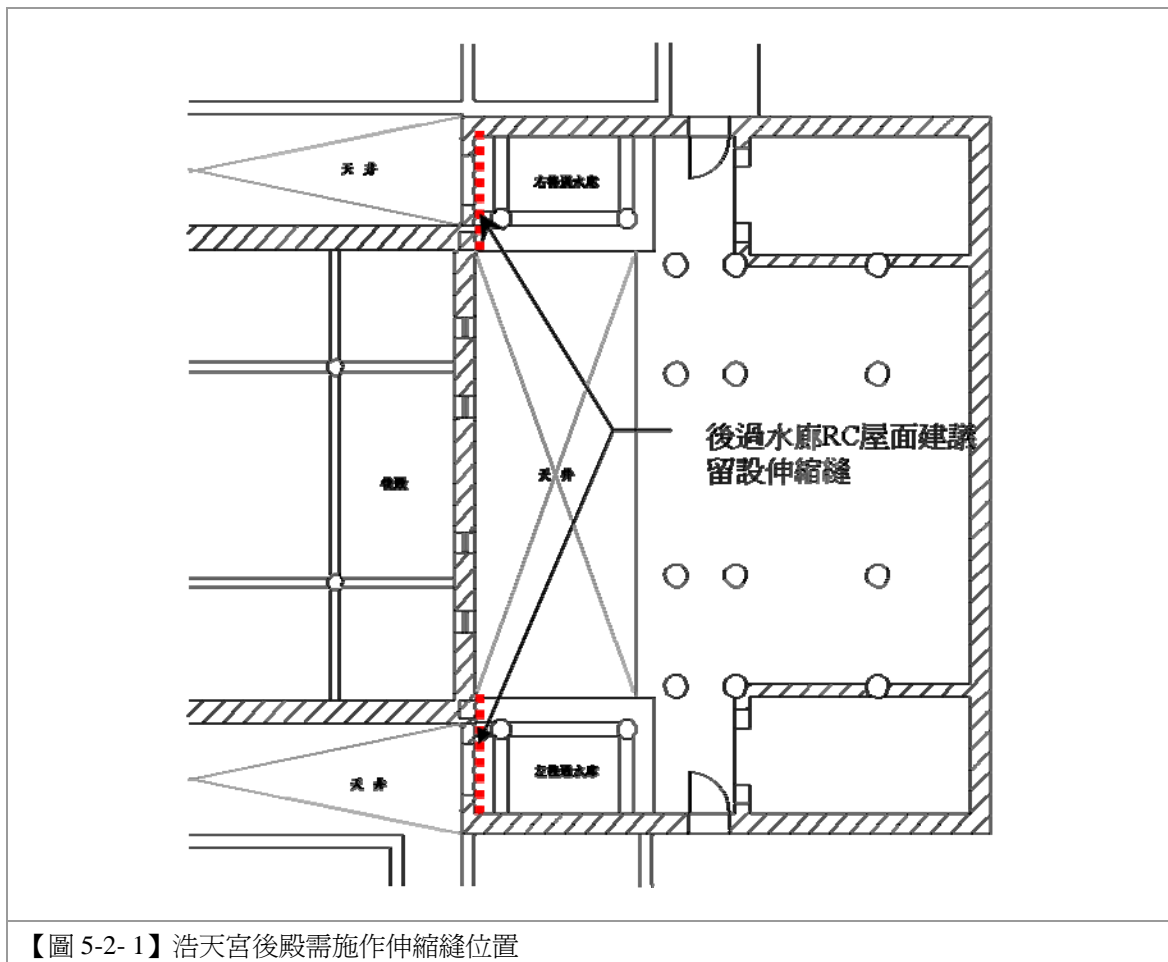
【圖 5-2-1】浩天宮後殿需施作伸縮縫位置

早期於增建後過水廊建築時並未考量地震力會間接破壞正殿的結構穩定性。在

保留文化資產原有形貌及結構系統的原則下，建議採取原有承重牆體整修與補強方式，以維護既有建築物結構安全。並建議於後過水廊 RC 屋面與正殿背牆間留設伸縮縫，以避免正殿背牆於地震時受後過水廊 RC 屋面擠壓產生二次破壞。

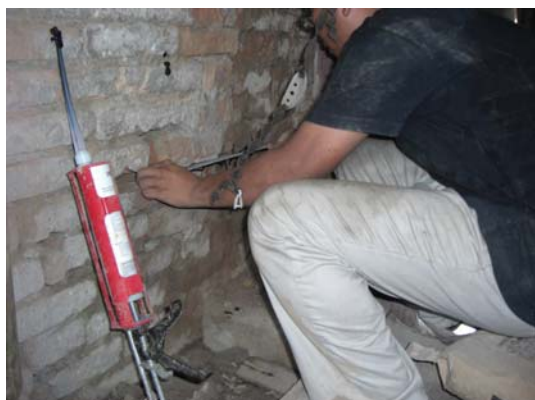
至於已發生的 45 度剪力裂縫處則建議採用碳纖維板補強方式進行修復，建議修復施工法如下：

【照 5-2- 1】於磚體嵌入不銹鋼條

1. 確實調查裂縫位置、形狀、長度、深度等。
2. 切開裂縫位置水平向之水泥砂漿形成一凹槽，水平向切割長度於裂縫兩側各 25cm，切割深度視裂縫深度而定。
3. 清理水泥砂漿凹槽，再以清水洗乾淨，待表面乾燥後，續以 EPOXY 做底塗，塗抹於凹槽內面。
4. 將不銹鋼條置入凹槽，並與 EPOXY 充分黏合。
5. 將凹槽用 EPOXY 以低壓低速灌注填補。

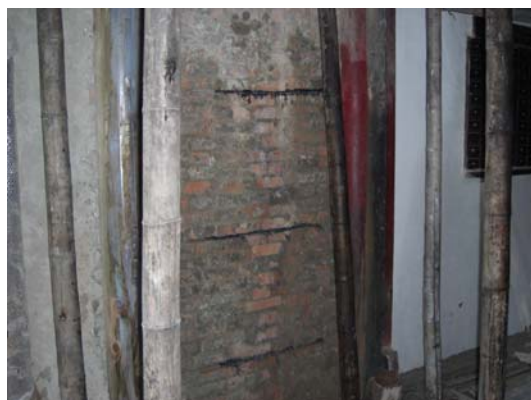
【照 5-2- 2】於縫隙處填入矽利康
