第四章、損壞調查紀錄

第一節、現況與損壞紀錄

本節針對臺中市歷史建築「西區民生路 56 巷 1 號日式宿舍及其列冊追蹤建物」內之敷地使用現況進行損壞紀錄說明。

一、歷史建築西區民生路 56 巷日式宿舍

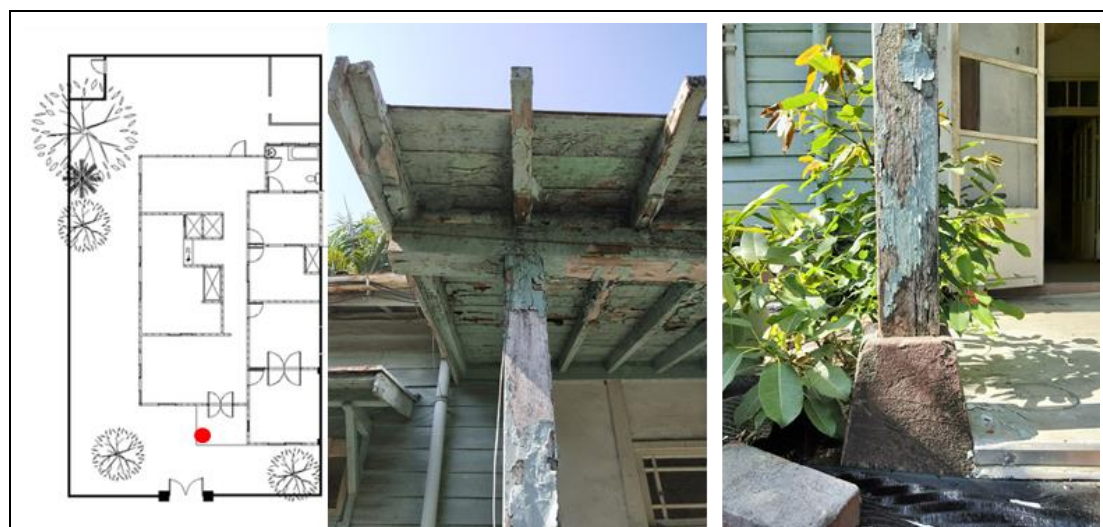
屋頂損壞：
入口處車寄支撐之木構材劣化彎曲且油漆剝落、木造屋頂稍有破損。照 4-1
側邊簷（軒）損壞、佚失。照 4-2、照 4-3
天溝因年久失修破損、鐵皮面氧化（生鏽）嚴重。照 4-4

照4-1 簷（軒）木造屋頂稍有破損、支撐柱彎曲、劣化且油漆剝落

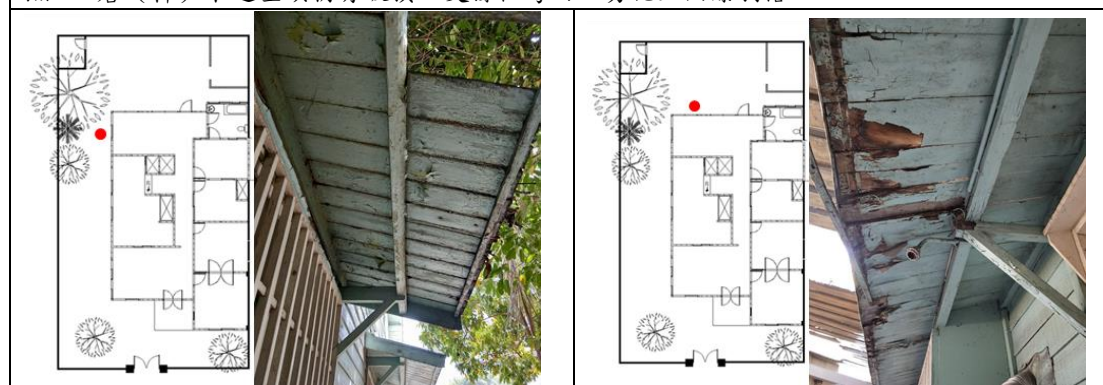
照4-2 側邊簷（軒）損壞、佚失

照4-3 後方簷（軒）損壞

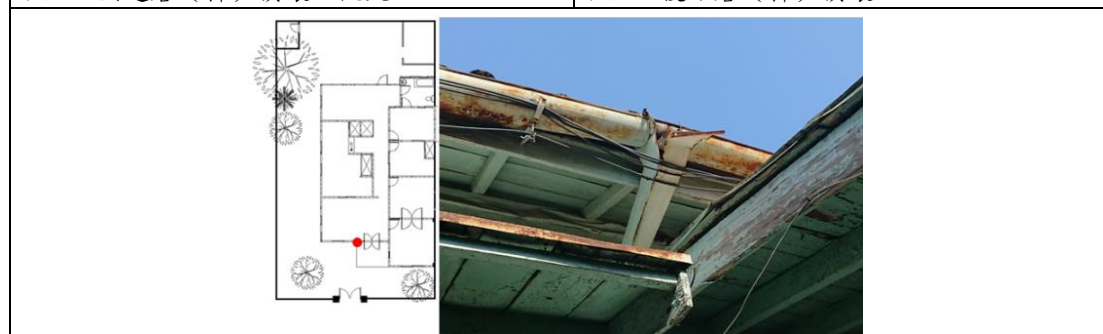
照4-4 天溝破損、鐵皮面氧化

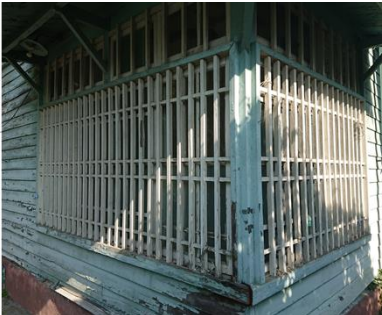
屋身損壞：
外牆轉角處油漆剝落，敲擊發現有白蟻入侵狀況。照 4-5
入口處八角窗面紅土台及雨淋板油漆脫落。照 4-6、照 4-8、照 4-9
窗台木料油漆脫落、雨淋板翹起、損壞。照 4-6~照 4-9

照4-5 油漆剝落，敲擊發現有白蟻入侵狀況	照4-6 八角窗潮濕導致油漆剝落嚴重

生物危害為古蹟歷史建築物常見之問題，木造建築因長年未進行白蟻檢測與防治，屋頂、牆體雨淋板、以及木樓板之下方均為白蟻易侵入區域，尤其這些地方常接觸外部環境，木構造容易受到水氣侵入，造成白蟻喜愛侵入之生存環境。侵入屋頂或木樓板後，由於屋頂與樓板下方為一封閉環境，較難被發現防治，多造成屋架與樓板樑幾遭白蟻蛀蝕，並導致木構件斷面減少、承载力不足而導致後續相關破壞。

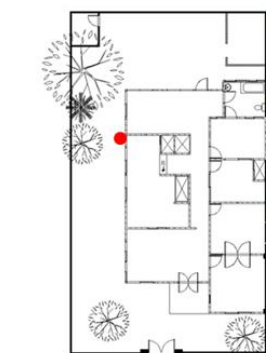
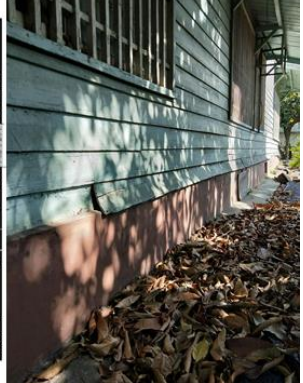
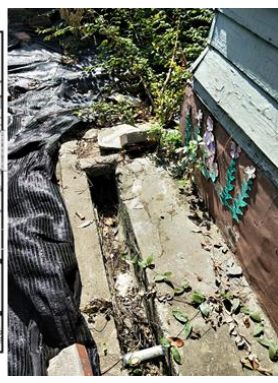
照4-7 雨淋板翹起	照4-8 紅土台及雨淋板油漆脫落

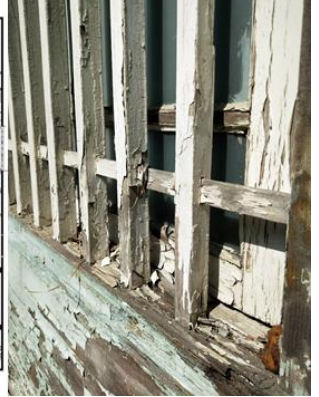
照4-9 窗台木料油漆脫落、雨淋板損壞

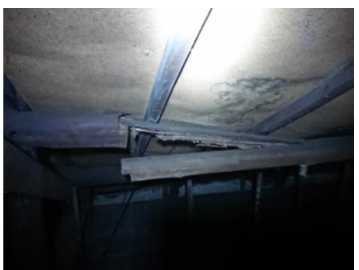
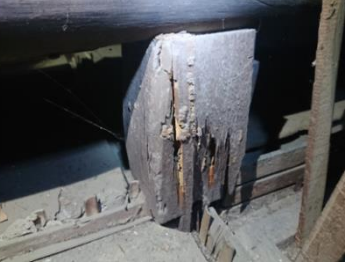
屋架損壞：
部分結構損壞。照 4-16、照 4-17、照 4-18
增加斜撐木構材加強結構。照 4-19

照4-16 結構損壞	照4-17 結構損壞

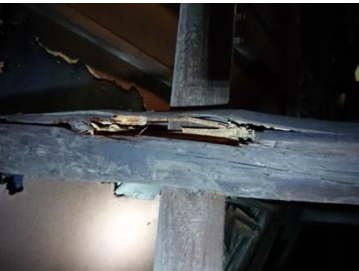
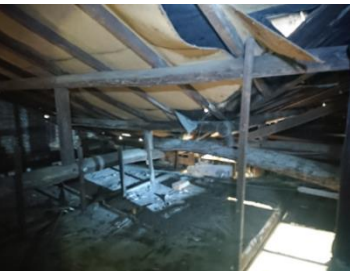
照4-18 結構損壞	照4-19 斜撐木構材加強結構

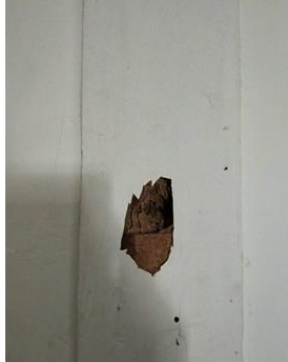
屋身損壞：	
木構材有白蟻蛀蝕情況。照 4-22	
現況有多處打防水發泡痕跡。照 4-23、照 4-24、照 4-25	
角落有防水發泡痕跡。照 4-23	
局部油漆脫落。照 4-26、照 4-27	
八角窗使用仍完善，牆面露出中層石灰層，但底層仍為竹編夾泥牆。照 4-28	
紅土台及木構材部分龜裂損壞。照 4-29、照 4-30

照4-22 此處檢測後發現有白蟻蛀蝕情況	照4-23 角落有打防水發泡痕跡

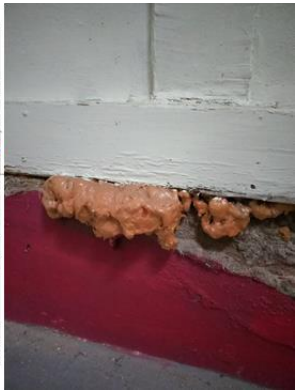
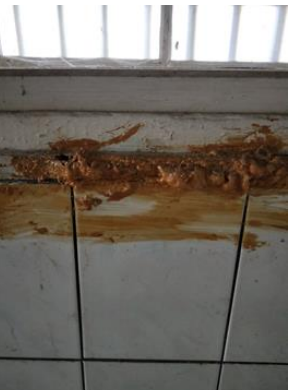
照4-24 此處檢測後發現有白蟻蛀蝕情況	照4-25 有發泡劑填補痕跡

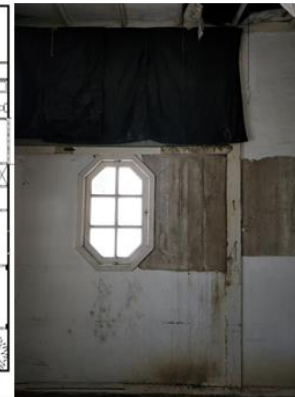
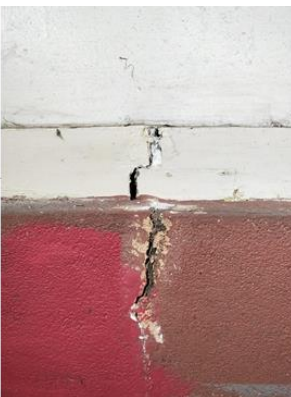
照4-28 油漆脫落、牆面露出中層石灰層	照4-29 紅土台及木構材部分龜裂損壞

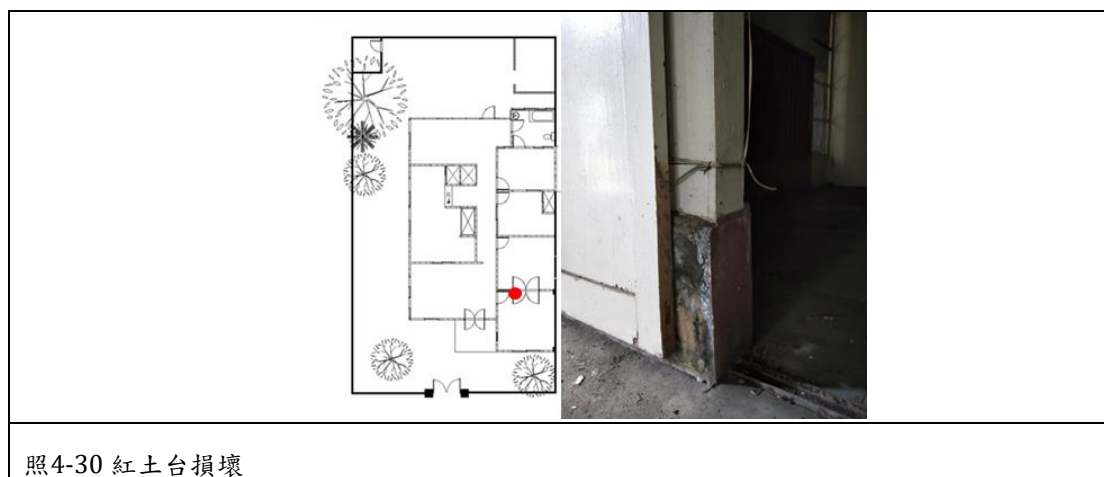
部分地面損壞塌陷。照 4-31

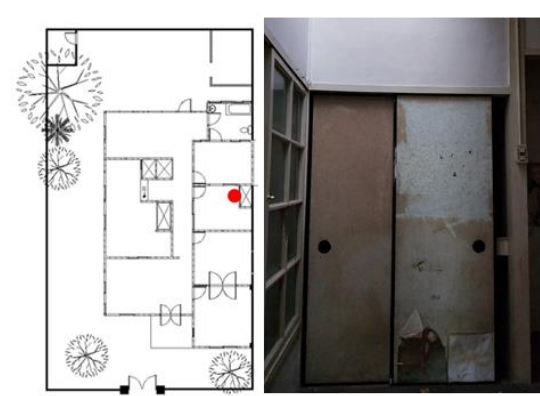
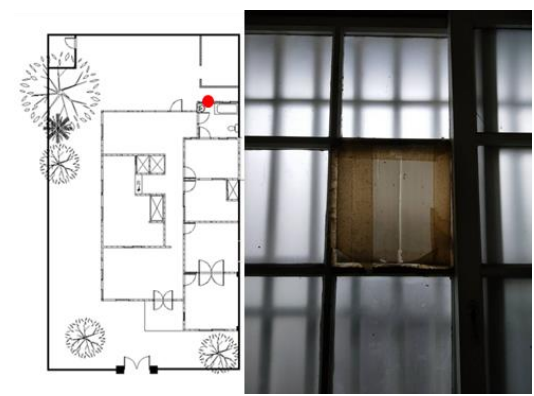
裝飾及裝修損壞：
帳子門破損。照 4-32
玻璃損壞，有後者加工修復痕跡。照 4-33
門框油漆脫落。照 4-34
鐵製門把氧化生鏽。照 4-35

照4-32 帳子門破損	照4-33 玻璃損壞，有人為加工修復痕跡

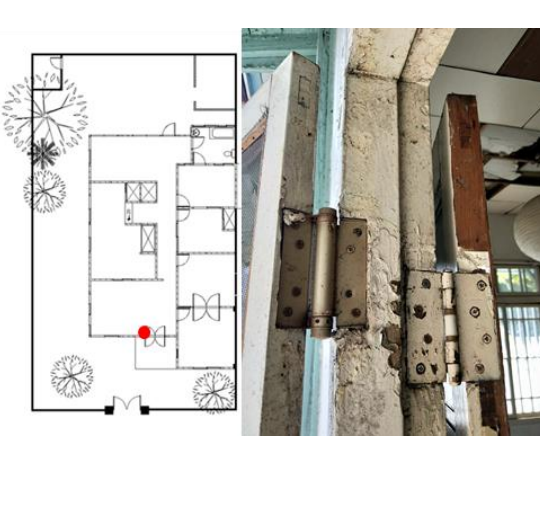
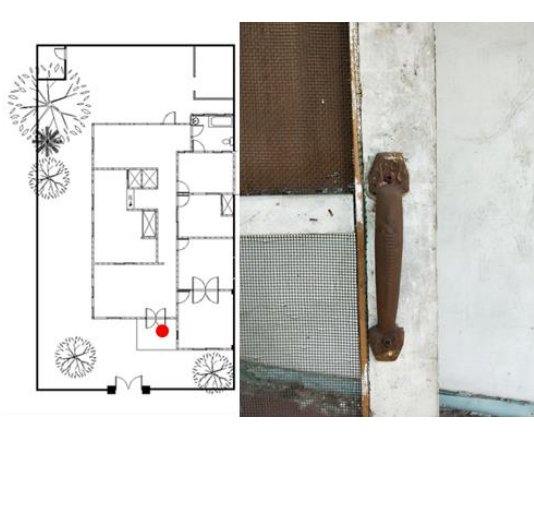
照4-34 門框局部油漆脫落	照4-35 鐵製門把氧化生鏽

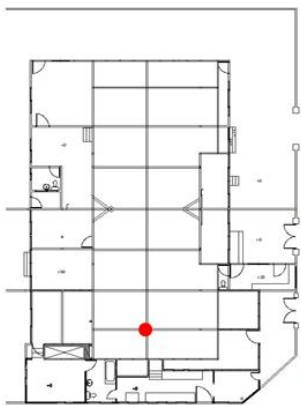
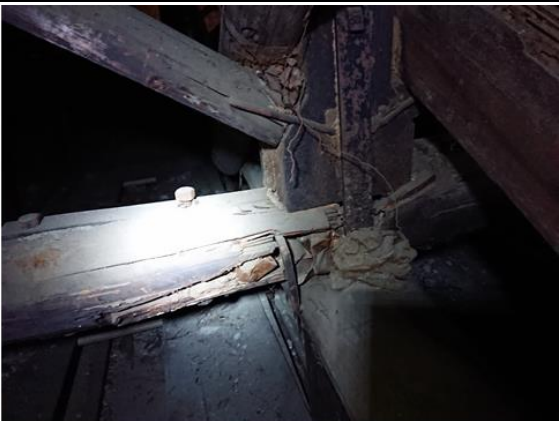
照4-41 結構損壞

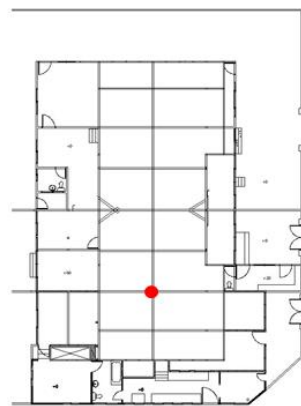
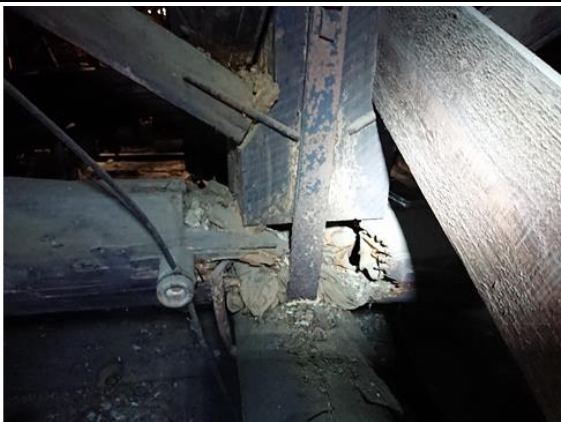
照4-42 結構損壞

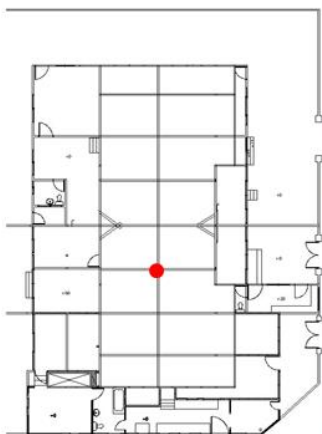
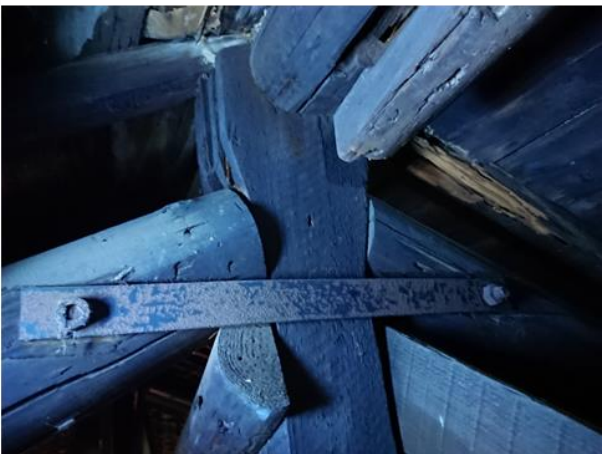
照4-43 結構損壞

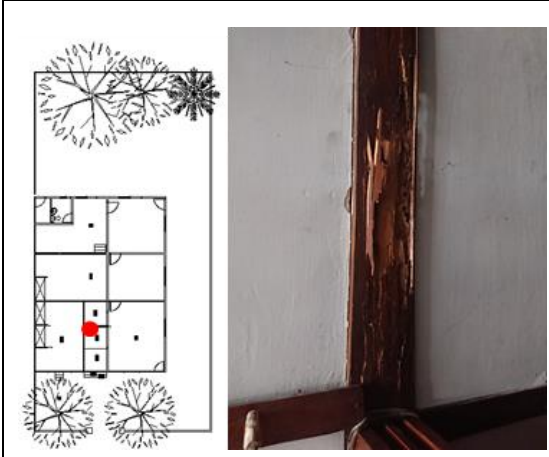
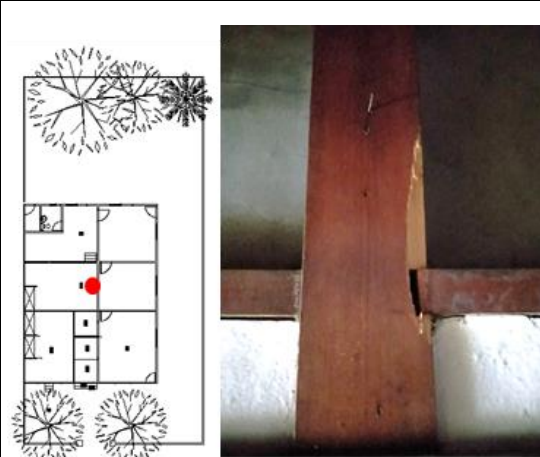
屋身損壞：	
木構材損壞。照 4-46、照 4-47、照 4-48	
牆面損壞。照 4-49、照 4-50、照 4-51、照 4-52

照4-46 木構材損壞	照4-47 木構材缺角

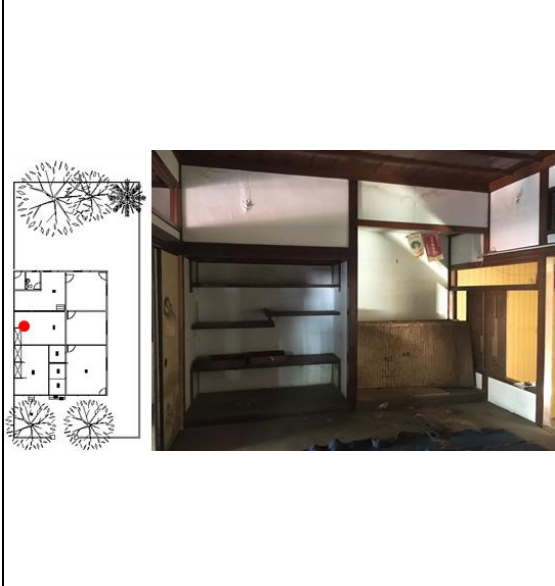
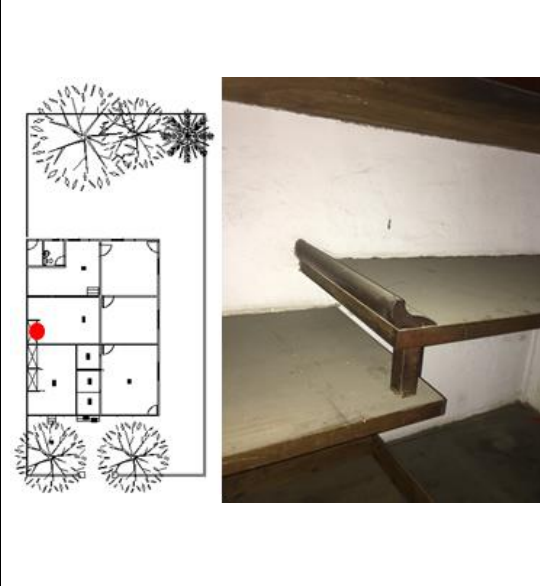
裝飾及裝修損壞：
床之間與違棚與海老束保留完整，牆面稍有潮溼痕跡。照 4-56、照 4-57
踏進至玄關之間的帳子門僅存骨架。照 4-58
帳子門損壞。照 4-59
欄間佚失。照 4-60

照4-56 床之間保留完整，牆面有潮濕痕跡	照4-57 現況床脇樣式

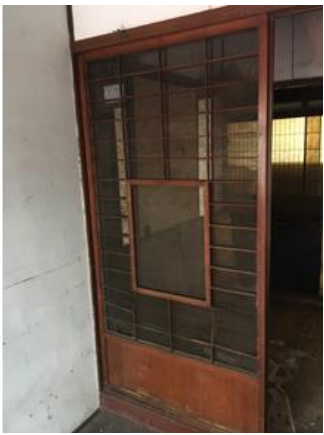
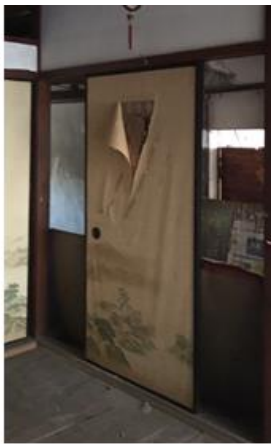
<p>照4-58 障子門僅存骨架</p>	<p>照4-59 障子門損壞</p>

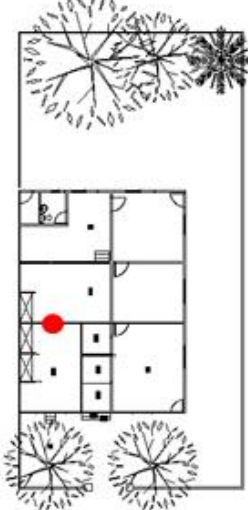
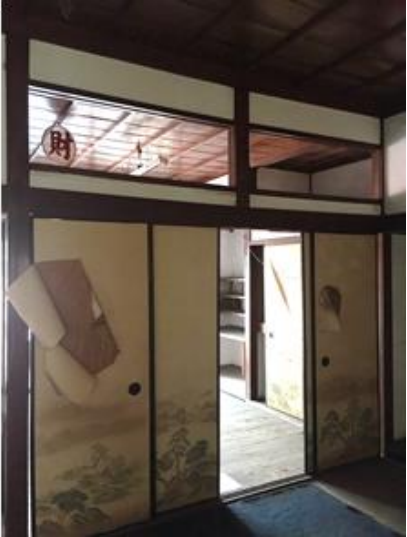
<p>照4-60 欄間佚失、帳子門破損</p>

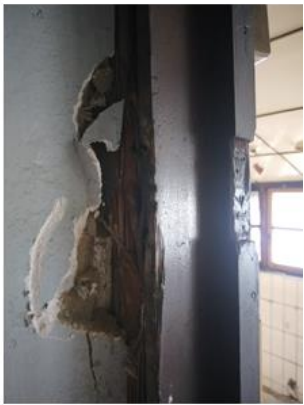
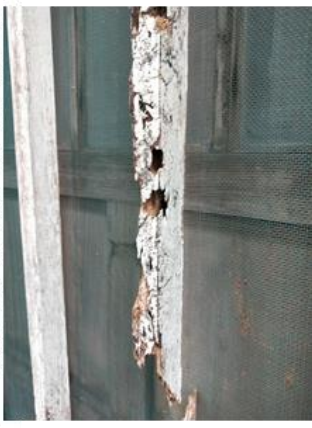
照4-69 木構材及牆面損壞	照4-70 木製欄杆損壞

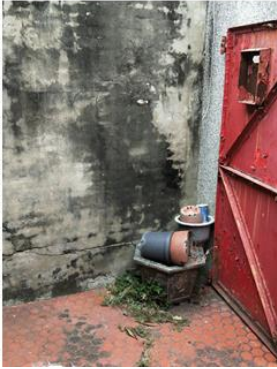
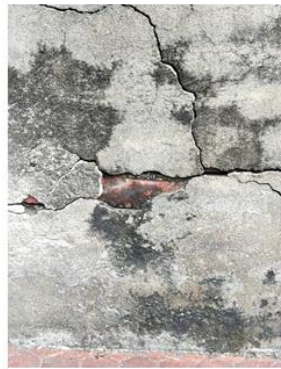
屋身損壞：
水泥牆面崩壞。照 4-71、照 4-72、照 4-73
牆面油漆剝落、踢腳板損壞。照 4-74、照 4-75、照 4-76
塑膠踢腳板與牆體有損壞痕跡照 4-77

照4-71 牆面水泥剝落	照4-72 牆面水泥剝落

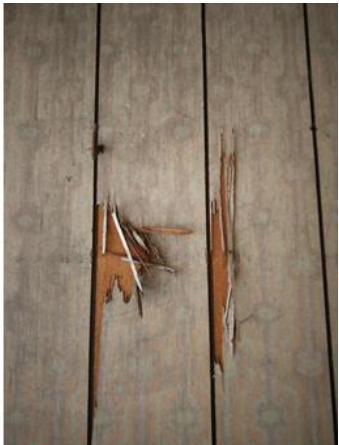
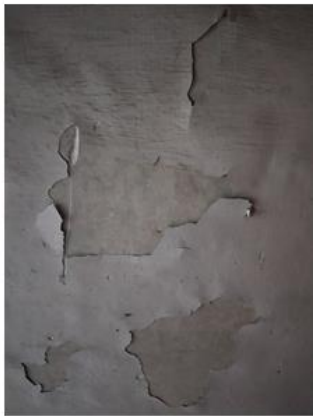
照4-74 牆面局部損壞	照4-75 牆面油漆剝落

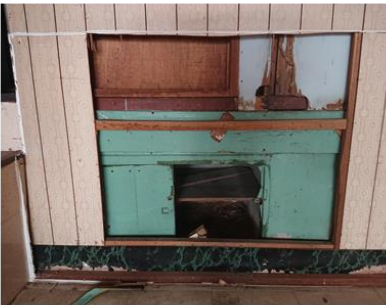
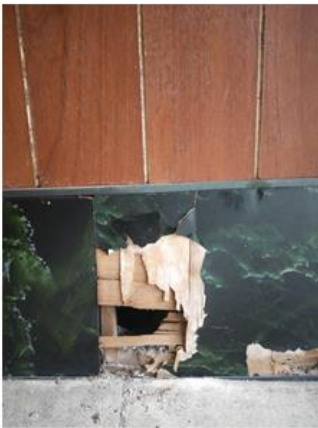
照4-76 牆面遭人為破壞	照4-77 牆面塑膠踢腳板有損壞痕跡

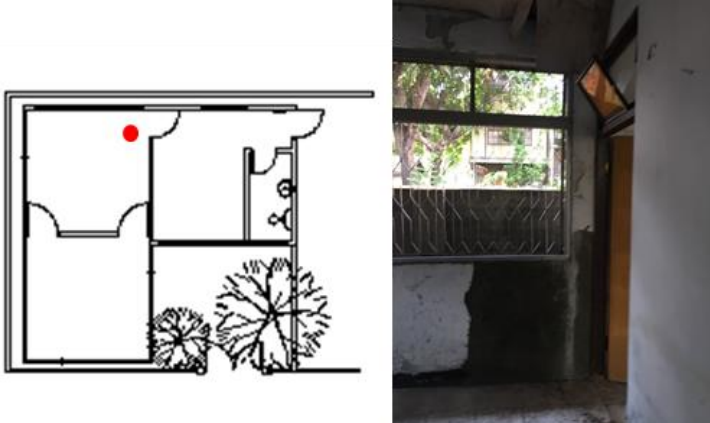
屋身損壞：
油漆脫落。照 4-81

照4-81 油漆面已脫落

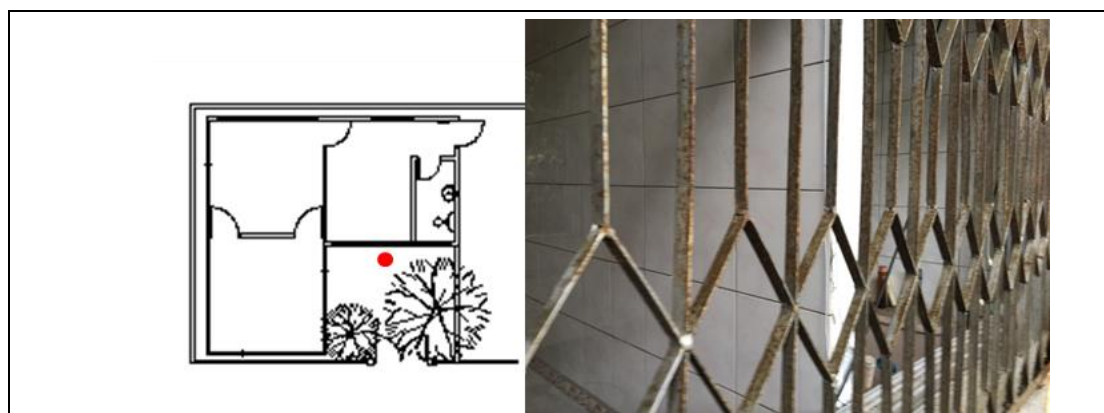
照4-84 花窗已氧化、生鏽，但仍可見民國 40-60 年代的軌跡

3.鐵件生鏽：包含入口大門、後期增建鋼構棚架、鐵窗及建築群之屋頂山牆增設金屬覆蓋材。造成鐵件生鏽主要是鐵件表面防護漆已劣化，導致鐵件與水、氧接觸，進而演變成鐵件生鏽之氧化狀態。

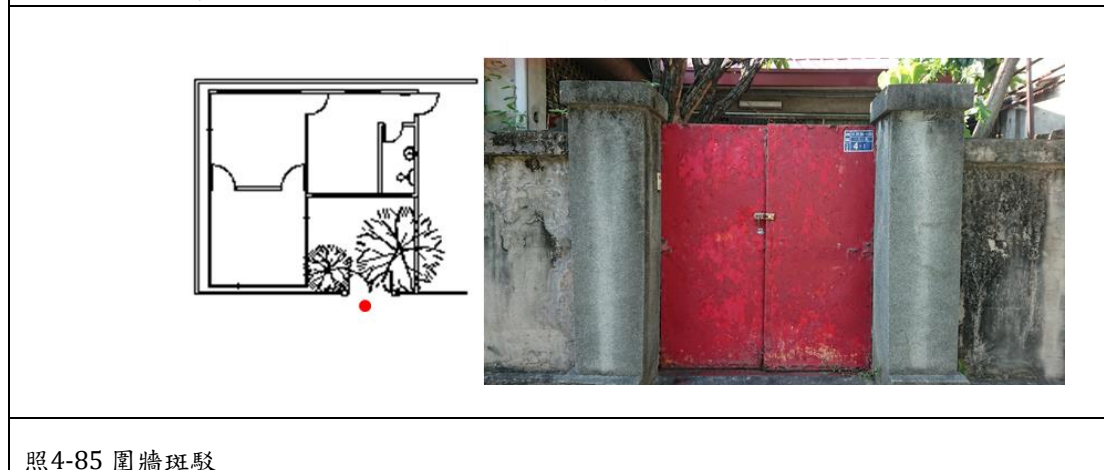
照4-85 圍牆斑駁

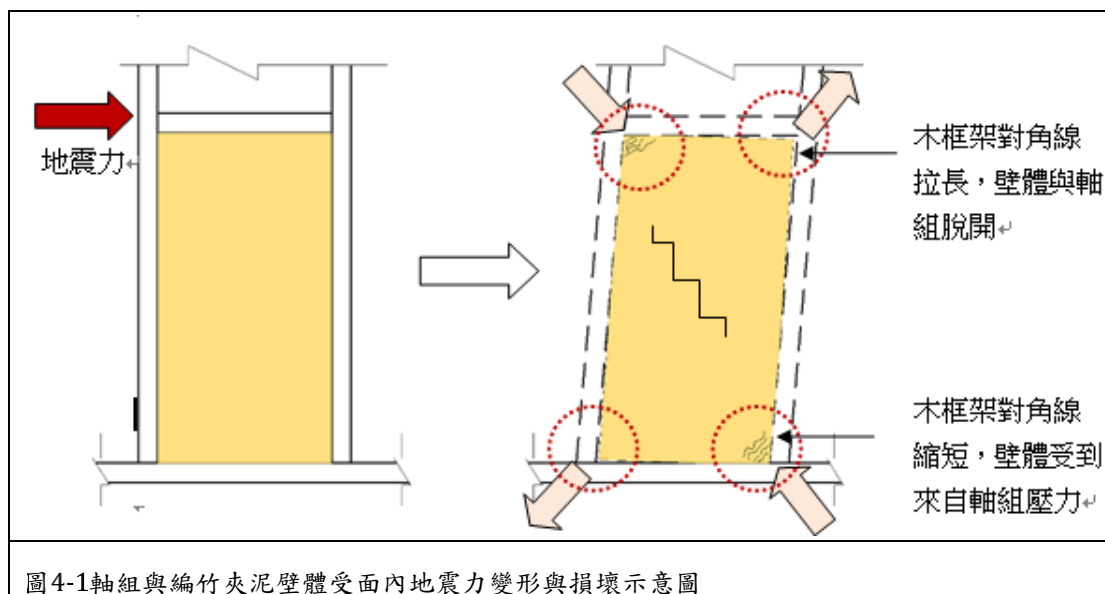
民生路 56 巷 1 號建築群之主體結構乃由木軸組系統與編竹夾泥牆構成，牆體乃填充於軸組構架間，而並非一體，因此地震力發生時，軸組與牆體之變形並非完全密合一致。當地震力為牆體面內方向時，軸組系統因節點為榫接，抗彎能力較差，因此其變形會類似一平行四邊形。如下(圖 4-1)所示，此時在對角線拉長之角隅區域，會造成牆體與木構架脫開之情形，而牆體會產生斜向剪力裂縫，特別是具開口部之牆體，斜向裂縫會更明顯。另外在對角線壓縮之角隅區域則會造成編竹夾泥壁體局部壓縮破壞，甚而導致牆體於壓縮對角線上發生面層受壓面外挫曲膨鼓之破壞。本次調查木軸組與壁體之脫開、壁體斜向裂縫等均為地震力造成破壞。

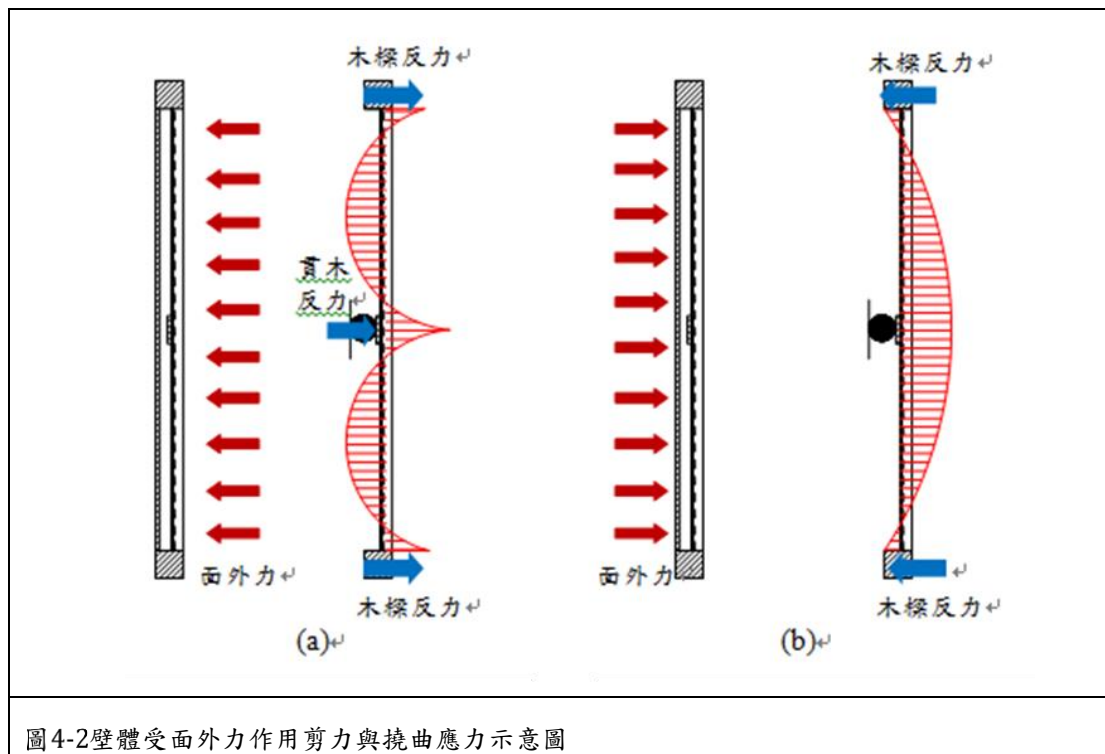
圖4-2壁體受面外力作用剪力與撓曲應力示意圖

當面外力地震力之方向為(圖 4-2)所示為由右向左時，對於貫木右側之土壁層，面外地震力之方向為作用向牆面。此時內部之貫木因剛度較大提供土壁面一反向支撐力，此時土壁所受之應力如(圖 4-2a)，土壁與軸組柱樑系統之邊緣則

會承受剪力作用，在土壁貫木之位置則會有最大之面外彎矩。當土壁無法承擔面外彎矩時，土壁於貫木處產生嚴重之面外水平向裂縫。

當面外力地震力之方向為(圖 4-2b)所示為由左向右時，對於貫木右側之土壁層，面外地震力之方向為向外遠離牆面。當面外力遠離牆面時，其受力行為類似(圖 4-2b)，牆體有一向外甩出之趨勢，主要依靠貫木與編竹之拉繫，以及土壁與柱樑介面之摩擦力，土壁之邊緣則會有抵抗面外甩出之介面剪力作用痕跡。另一方面，土壁在面外甩動時，牆體一半高度處會有較大之面外彎矩，亦會造成土壁產生水平撓曲破壞，特別是土壁不論受到指向牆面之面外力或遠離壁面之面外力，牆體貫木位置常為最大面外彎矩處，此為造成牆體水平破壞之原因。

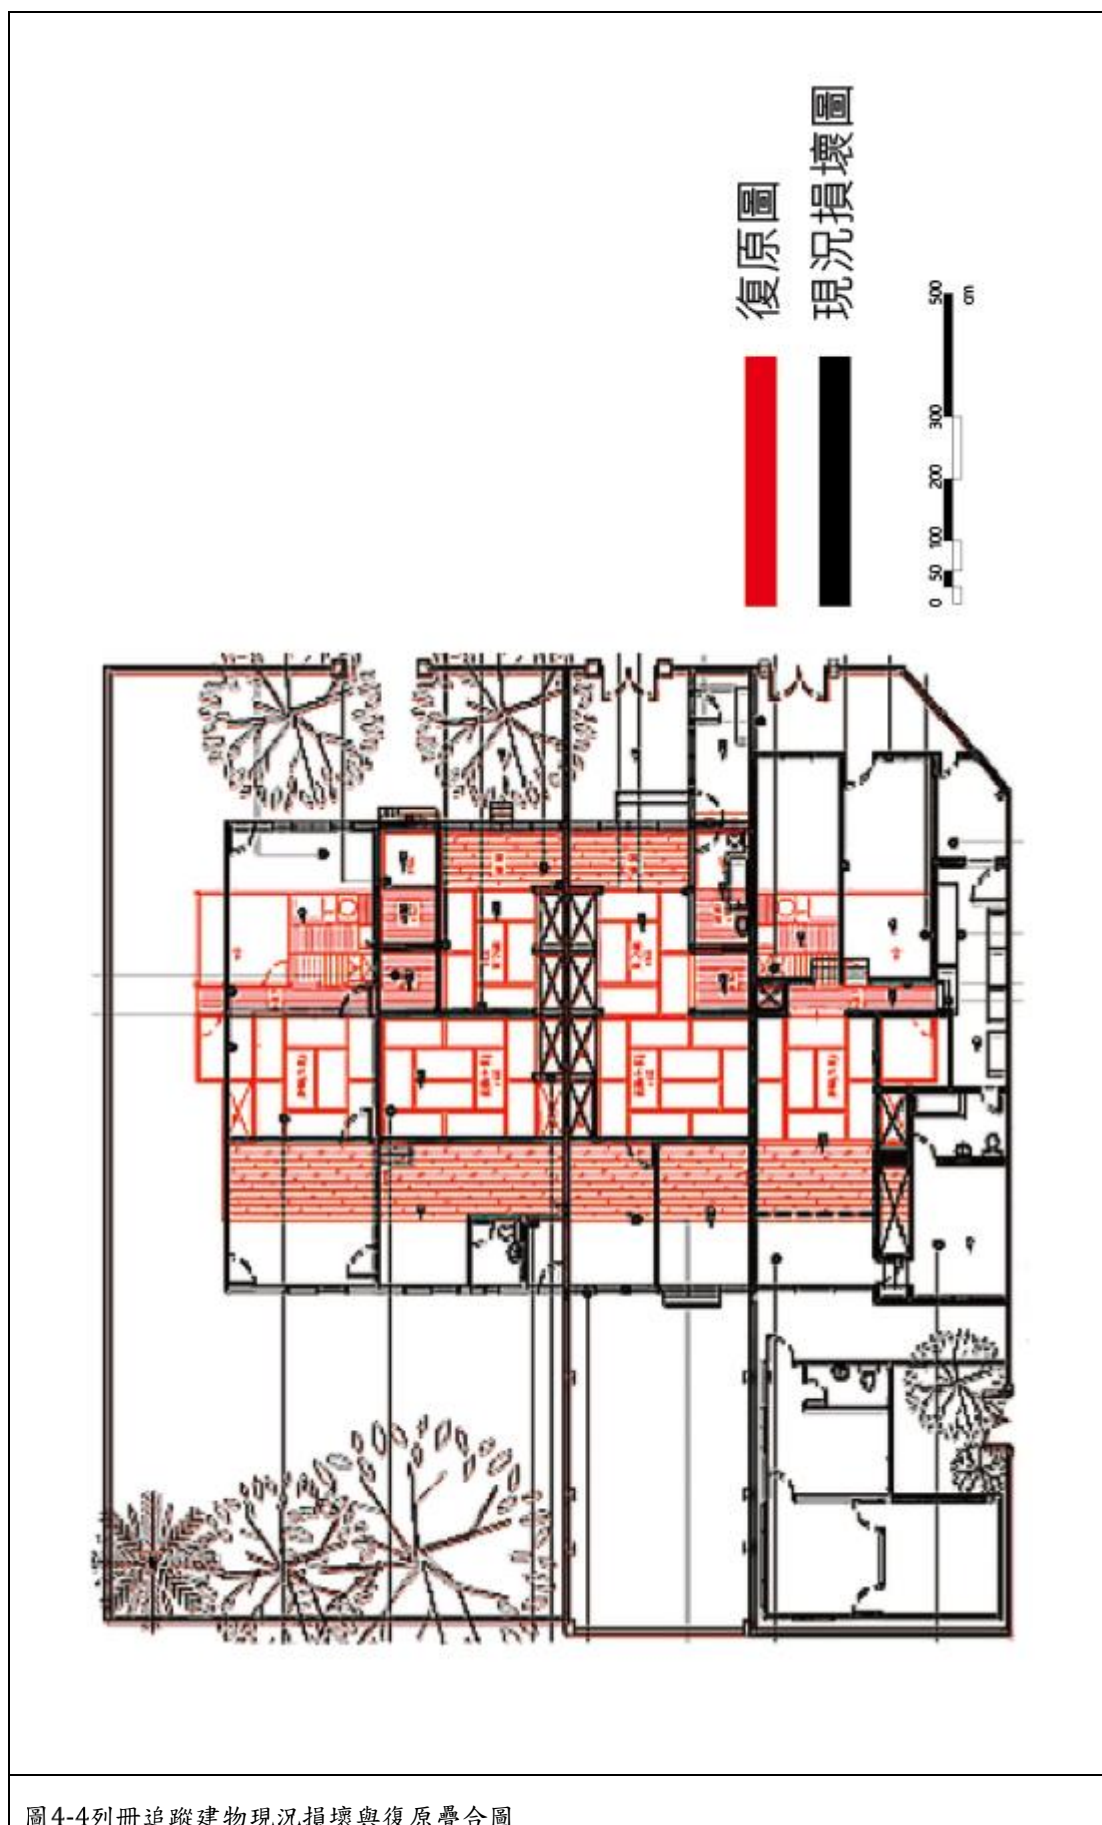
圖4-4列冊追蹤建物現況損壞與復原疊合圖

團隊利用現況損壞圖(黑色標示)及復原圖(紅色標示)加以疊合成圖(圖 4-3、圖 4-4)，將兩圖進行交叉比對後，得建物後期增建、改建空間區域，以利後續修復計畫及再利用計畫進行相關研擬。
