第五章、結構系統與安全評估

本次調查研究之歷史建築臺中市西區民生路 56 巷 1 號日式宿舍及列冊追蹤建物日式木造建築。對於日式木造建築，結構系統則包括屋架系統、由日式軸組系統與日式木造壁構成之屋身結構、以及基礎結構所組成。主要由日式木構造軸組屋頂(照 5-1)、編竹夾泥牆(照 5-2)、磚造基礎(照 5-3、照 5-4)所構成。本章節主要針對結構系統與載重作用下之行為進行探討。

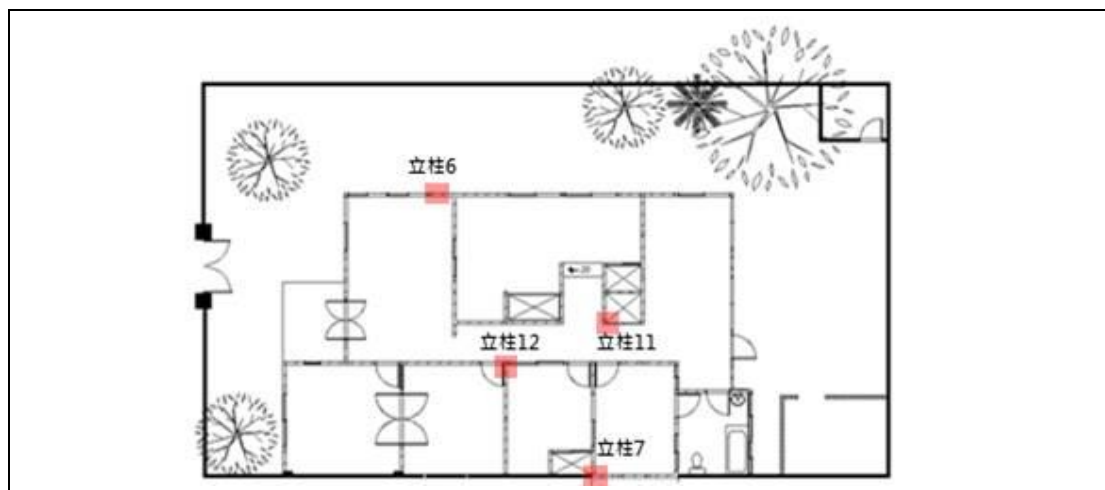
圖5-13民生路 56 巷 1 號檢測立柱木構件位置圖

本案於民生路 56 巷 1 號之日式宿舍歷史建築中所檢測立柱木構件(圖 5-13)，含水率與縱向超音波速值檢測結果顯示，其平均之含水率介於 10.8-12.7%之間，屬正常之氣乾含水率範圍（10-14%）。惟受測立柱 11 接地測區段之含水率具偏高之趨勢（16.9%），推論係由於該區段為接地側，可能有地底潮氣之反潮現象或潮氣積聚等情形，未來應多注意保持乾燥，避免生物危害。

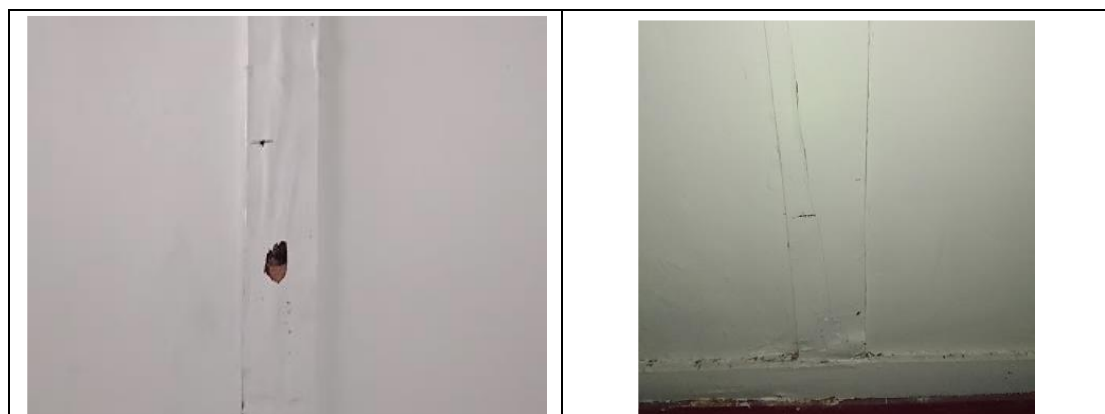
圖5-14立柱 7 之白蟻蝕害貌

另一方面，受檢立柱木構件於縱向超音波速分級中多屬 A 級之構件，具較高之縱向超音波速值，且目視評估無顯著之缺陷亦無敲擊異音之現象，於後續修復流程中僅需進行表面清潔並保留現貌即可。惟立柱 7 木構件雖表層現有的水泥漆之塗裝，然全支構件於敲擊評估時均具顯著之異音，由表層水泥漆之不規則狀隆

起推斷構件表層曾受淺層之白蟻蝕害(圖 5-14)，導致其平均縱向超音波速值降至 2349 m/s (C 級)，並進行進一步之橫向超音波速值與鑽孔抵抗值之檢測。另於目視評估中則發現另有立柱 12 具有縱裂之情況(圖 5-15)，惟其最大縱裂深度僅 2 cm，並未超過構件橫向尺度之 1/3，故尚未有立即性之機械性質影響，建議以填縫補強方式進行修復，避免生物性危害侵入即可。

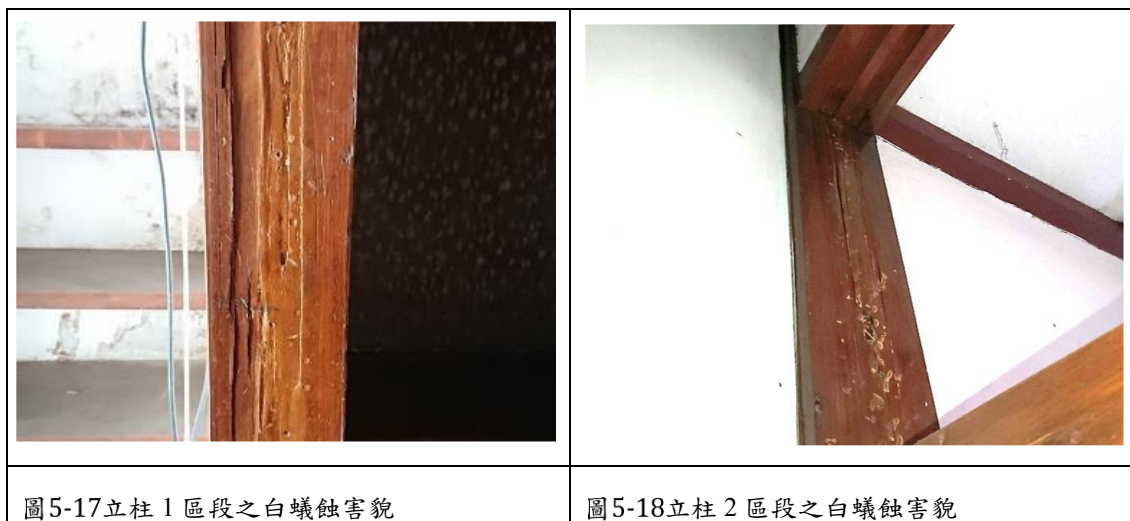
圖5-17立柱 1 區段之白蟻蝕害貌

而超音波儀器檢測結果，立柱 3 與立柱 4 兩構件於各區段之縱向超音波速值均大於健全木構件之縱向超音波速值下限（3141 m/s），兩者於縱向超音波速分級中均屬 A 級之構件，且目視評估無顯著之缺陷亦無敲擊異音之現象，故於後續修復流程中僅需進行表面清潔並保留現貌即可。其餘構件立柱 1 與立柱 2 區段之縱向超音波速值均顯著低於健全構件之下限值，且外觀均有明顯受白蟻蝕害之情況，故進行進一步之橫向超音波速值與鑽孔抵抗值之檢測。結果顯示，立柱 1 木構件區段之橫向超音波速值介於 199-325 m/s（E 級）之間，鑽孔抵抗值則介於 3.9-6.8%，顯示此構件除了近接地側之區段外，其餘區段內部均有受白蟻嚴重蝕害之現象。

而立柱 2 構件與立柱 1 具相似之趨勢，兩者於外觀上均有大面積受白蟻蝕害之現象（圖 5-17、圖 5-18），亦有小型之受蝕害孔洞及表面層狀剝離的情況產生。

（一）依據目視與敲擊評估結果及縱橫向超音波速值與鑽孔抵抗值之分析，本案歷史建築受檢立柱木構件多數無顯著之目視缺陷及敲擊異音，且於超音波速分級中屬 A 級之健全木構件，僅需進行清潔後即可以現貌保留，另因具有淺層生物性危害，建議應施以小面積之補強及定期進行監測(詳 p.5-14、p.5-15)。列冊追蹤建物木構件由於受大面積之白蟻蝕害，及具有部分區段蝕空之情況產生，故建議後續進行局部或全支構件之抽換與仿作(詳 p.5-16、p.5-18)。

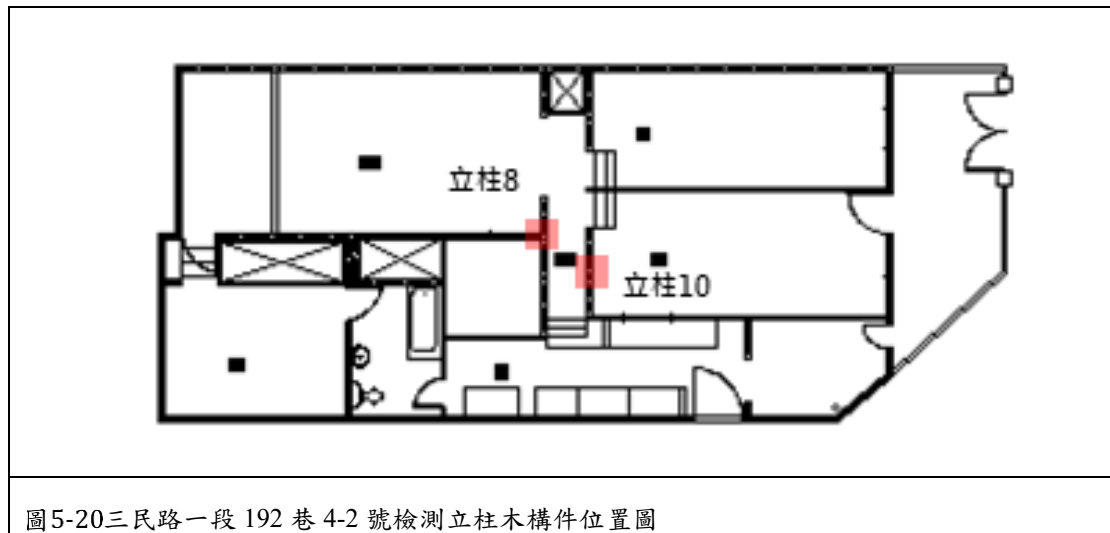
本案於三民路一段 192 巷 4 號屋內共檢測 2 支立柱木構件(圖 5-20)，含水率與縱向超音波速值檢測結果顯示，立柱 8 與立柱 10 平均含水率分別為 12.7%及 15.1%，其中後者於近天花板側與接地側區段兩處之含水率具偏高之趨勢(15.1%與 17.8%)，雖目視評估並無發現有滲漏水產生之水痕殘留，然仍建議應加強檢視上方屋架處與下方接地處，並保持乾燥，以避免有後續生物性危害之產生。

另一方面，立柱 8 與立柱 10 構件之平均縱向超音波速值分別為 3508 m/s 與 2693 m/s，立柱 8 各區段之縱向超音波速值均大於健全木構件之縱向超音波速值下限（3141 m/s），於縱向超音波速值之分級中屬 A 級之構件，且目視評估無顯著之缺陷亦無敲擊異音之現象，故於後續修復流程中僅需進行表面清潔並保留現貌即可。立柱 10 之構件部份區段之縱向超音波速值介於 2230-2752 m/s 之間（B、C 級），說明此些構件區段具部分之缺陷與白蟻蝕害之情形存在，故進行進一步之橫向超音波速值與鑽孔抵抗值之檢測。結果顯示，立柱 10 之木構件除了近天花板側之區段外，其餘區段均有受白蟻蝕害之現象。再以立柱之鑽孔抵抗值圖譜說明該構件區段之白蟻蝕害現象屬構件表層之淺層蝕害，僅有部分受蝕害後之剝離情況產生。故於後續之修復作業中建議刨除受蝕害之部分，確認受蝕害之構件周圍已施作抗蟲蟻之防治作業流程後，再以填縫或補強之方式進行修復即可。

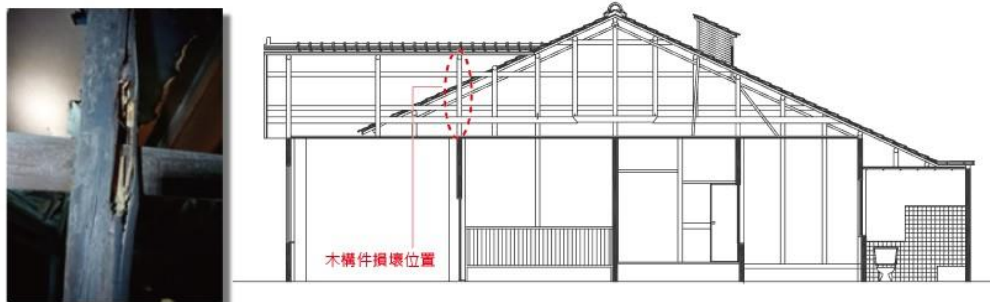
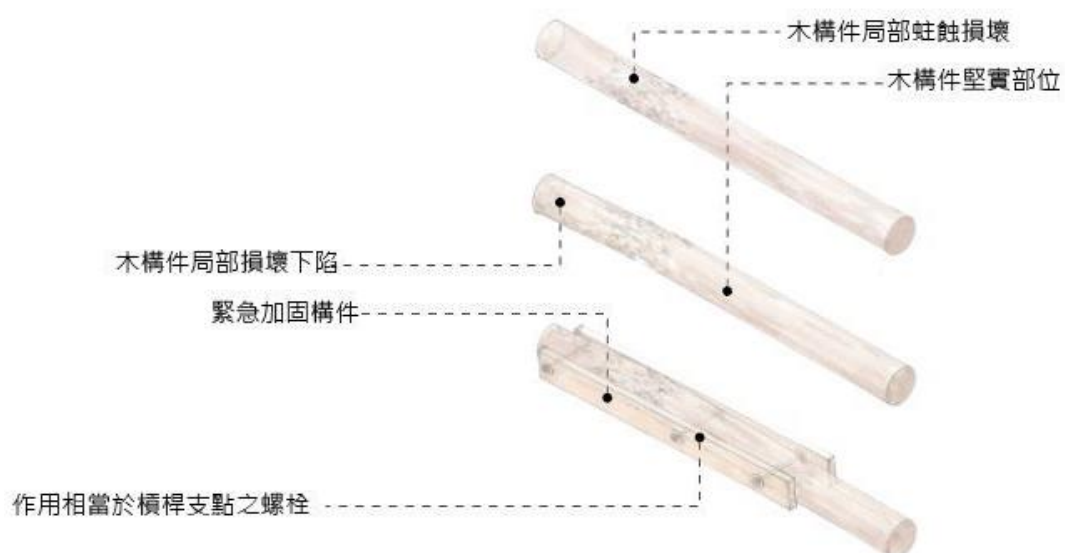
圖5-21「東」損壞部位簡易修繕建議方式

本案前節木構造材料檢測結果因部份柱體含水率偏高，故建議未來應特別注意屋架、樓板處之滲漏水與接地處之反潮積聚情況，因此應合約計畫工作內容要求於本節先以提出歷史建築屋架部份之必要性緊急修繕施作建議，並於後續計畫執行期間施作完成。主要針對屋架損壞部分，外加適當形式之加固材料固定於局部損壞構件之堅實部位(圖 5-21~圖 5-23)，由加固材料取代損壞部位傳遞載重，暫時回復該構件之承載功能。

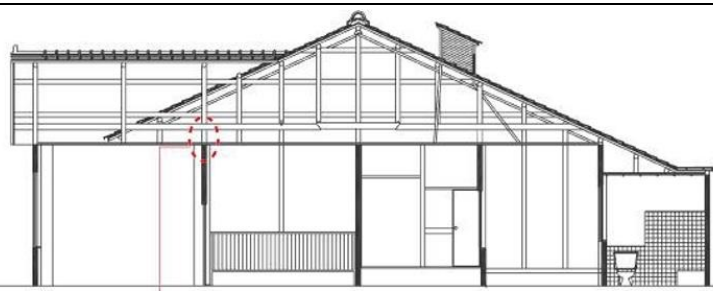
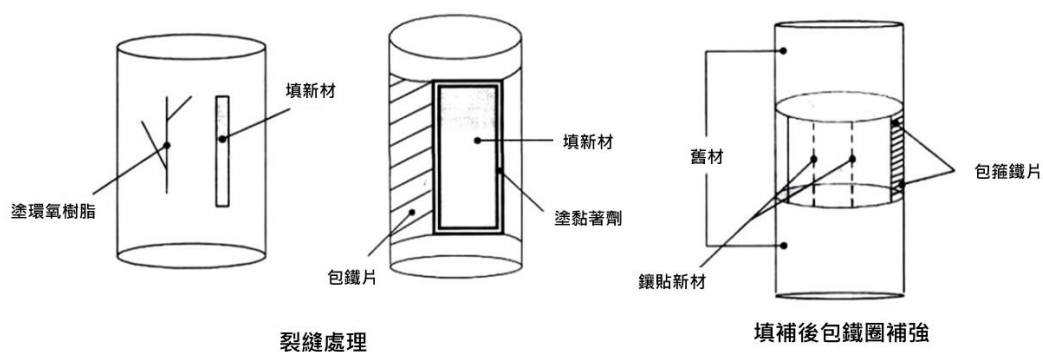
圖5-23屋架柱腳腐朽部位簡易修繕建議方式

屋架柱腳腐朽位置
