第六章、 修復原則研擬

五、歷史建築西區民生路 56 巷 1 號與列冊追蹤建物修復方向

六、 歷史建築 56 巷 1 號各空間修復建議

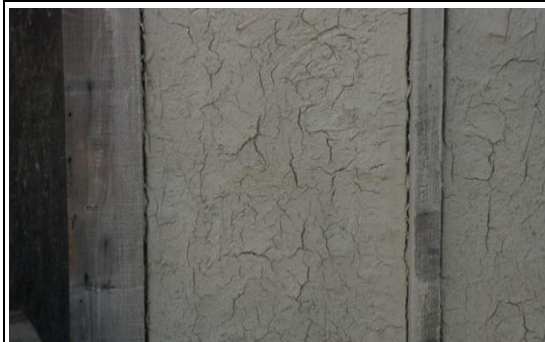
照6-6 泥料乾縮木框出現縫隙

- (1)牆面檢視，同時取樣送驗分析泥料成分與配比。
- (2)灰泥調製，依配比調製泥料並先行試做。
- (3)編竹安裝與修補，依原構造形式安裝與修補竹片，竹片安裝時須注意部份竹材需確實深入牆體框架預留之凹槽。而牆體拆解後堪用之竹料，連同修復用之竹片一併進行防腐藥劑浸泡(照 6-4)。
- (4)泥料塗覆打底，施作前先將竹編潤濕，避免竹材吸收過多泥料水分影響固結效果。泥料塗覆時應確實讓泥料擠入竹編網目形成凸球狀咬合竹材(照 6-5)。
- (5)牆面粉刷，已含麻絨之灰泥進行中塗與面塗，以鏟刀將面層粉平抹光。
- (6)風乾。前述泥料塗覆打底在外牆僅需施作內側即可，內牆需雙面施作並施以粉刷。另外，泥料塗覆打底後通常因乾縮而與牆體框架之間出現縫隙，影響牆體圍封與耐震效果，須以同材質泥料填補(照 6-6)。另亦可在貫木與木柱之節點添加鐵件加固(照 6-7)。

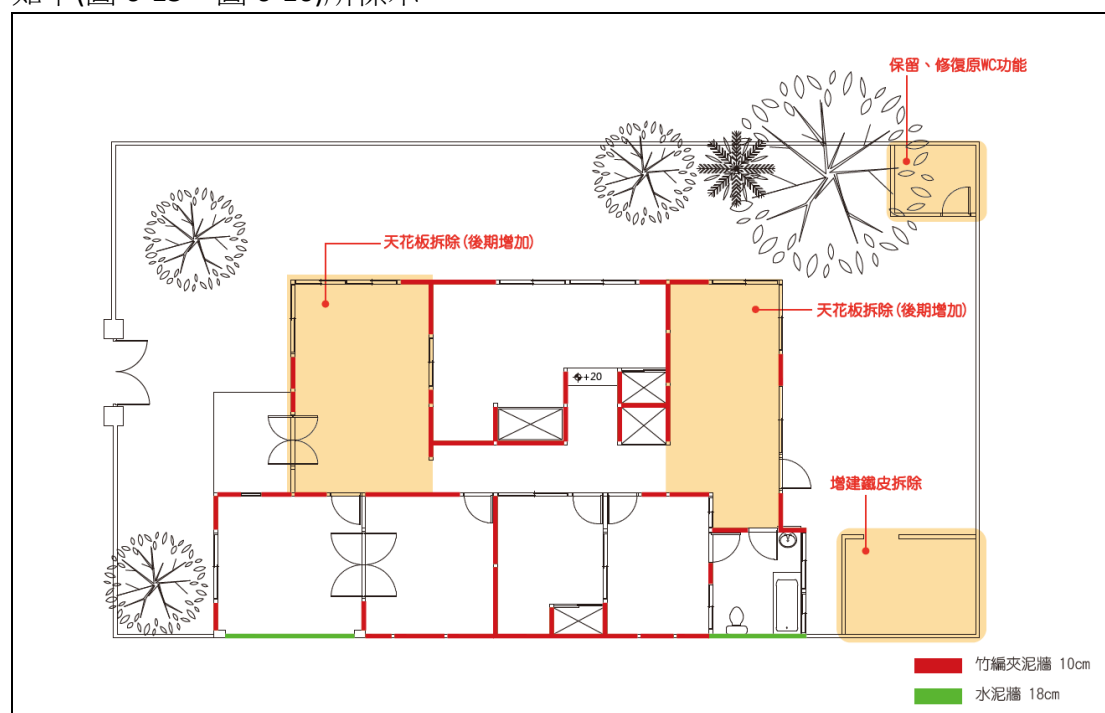
圖 6-15 歷史建築拆除區域圖

根據調查研究結果本計畫建議歷史建築與列冊追蹤建物拆除修復建議範圍如下(圖 6-15、圖 6-16)所標示：

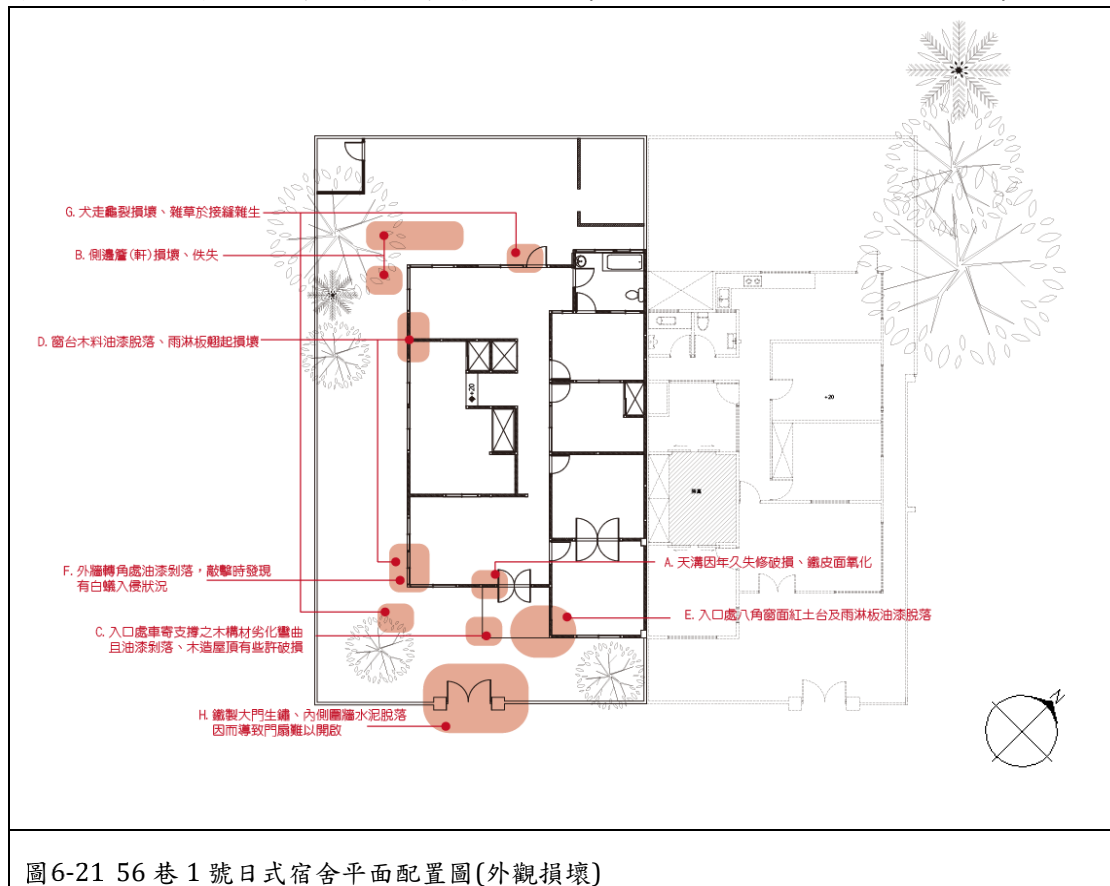
圖6-21 56 巷 1 號日式宿舍平面配置圖(外觀損壞)

項目類型	損壞狀況	修復建議
屋頂	入口處車寄支撐之木構材劣化彎曲且油漆剝落、木造屋頂稍有破損	依調查現況進行原貌修復。
	側邊簷(軒)損壞、佚失	依原貌、原材料、工法修復。
	天溝因年久失修破損、鐵皮面氧化(生鏽)嚴重	天溝與落水管依原貌、原材質、工法修復或改為銅質並增加斷面。天溝可考量增設防護網防止樹葉或雜物堵塞。後續須加強管理維護工作。
屋身	外牆轉角處油漆剝落，敲擊發現有白蟻入侵狀況	確實進行防蟲腐處理。
	入口處八角窗面紅土台及雨淋板油漆脫落	堪用木構件盡可能留用，劣化、腐朽者以同

項目類型	損壞狀況	修復建議
	漆脫落	材質木料抽換，並加強其防水性。
	窗台木料油漆脫落、雨淋板翹起、損壞	依原貌修復或重新採用適當形式、材質重新製作。
地板	犬走龜裂損壞、雜草於接縫雜生	犬走埋入鋼筋網增加抗拉力，鋼筋網須植入勒腳牆以增加兩者介面之穩定性。另加強局部土壤夯實以及排水溝排水效果改善。
其他	鐵製大門生鏽、內側圍牆水泥脫落、導致門扇難以開啟	依原貌修復或重新採用適當形式、材質重新製作。

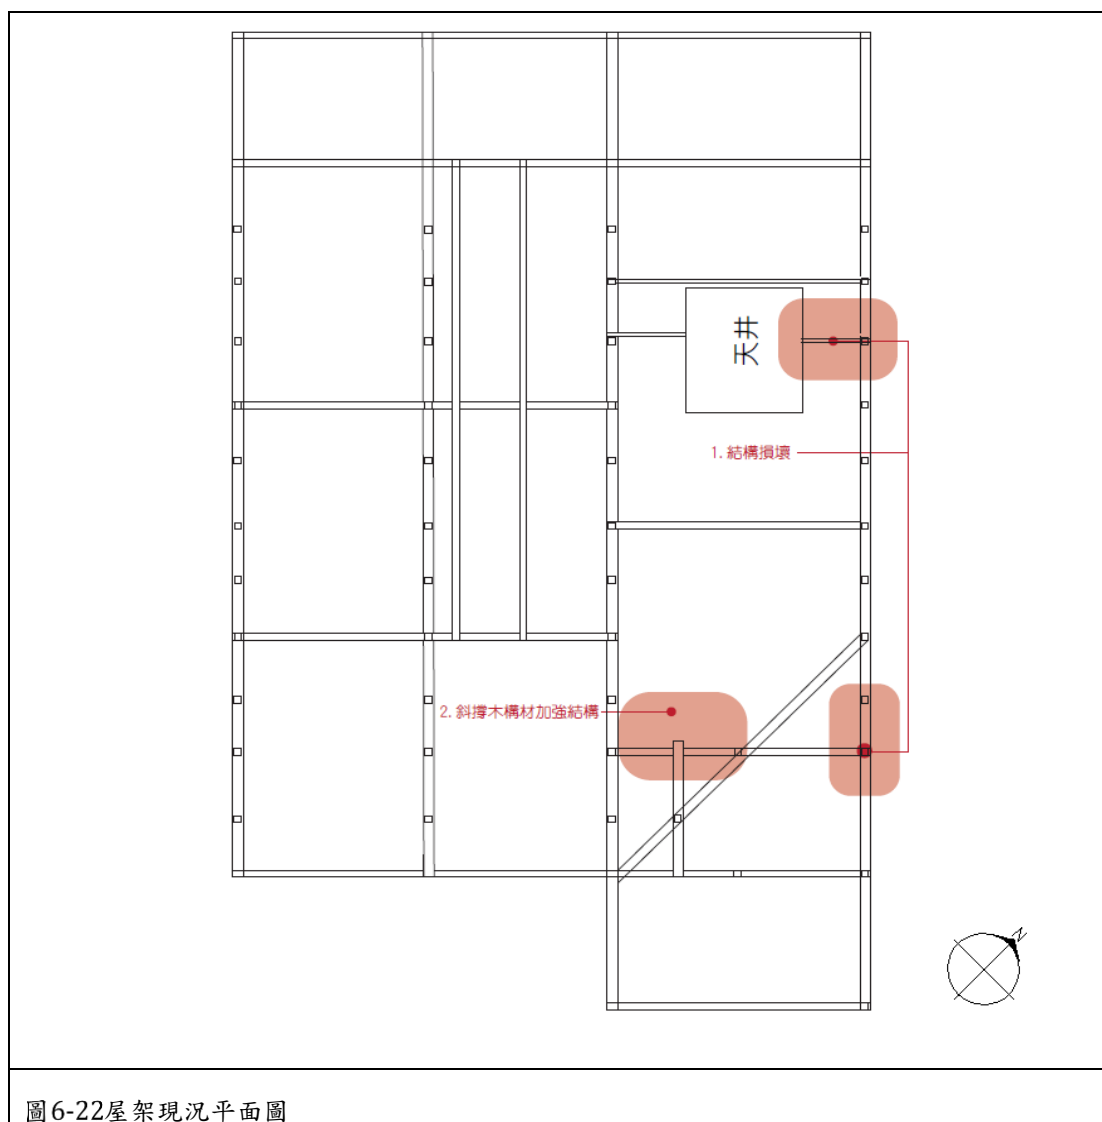
圖6-22屋架現況平面圖

項目類型	損壞狀況	修復建議
屋架	結構損壞	木料確實進行防蟲腐處理，上架前含水率須符合規定，緊鄰牆體等易受潮之構件表面可塗覆瀝青或其他適當防水塗料。堪用木料盡可能留用或裁製成小料。
	斜撐木構材加強結構	軸組框架加入斜撐或板材補強。垂壁立柱上端增設吊架將載重傳遞至屋架等構件，或於垂壁內增設斜撐、板材等構件提升自身剛度。

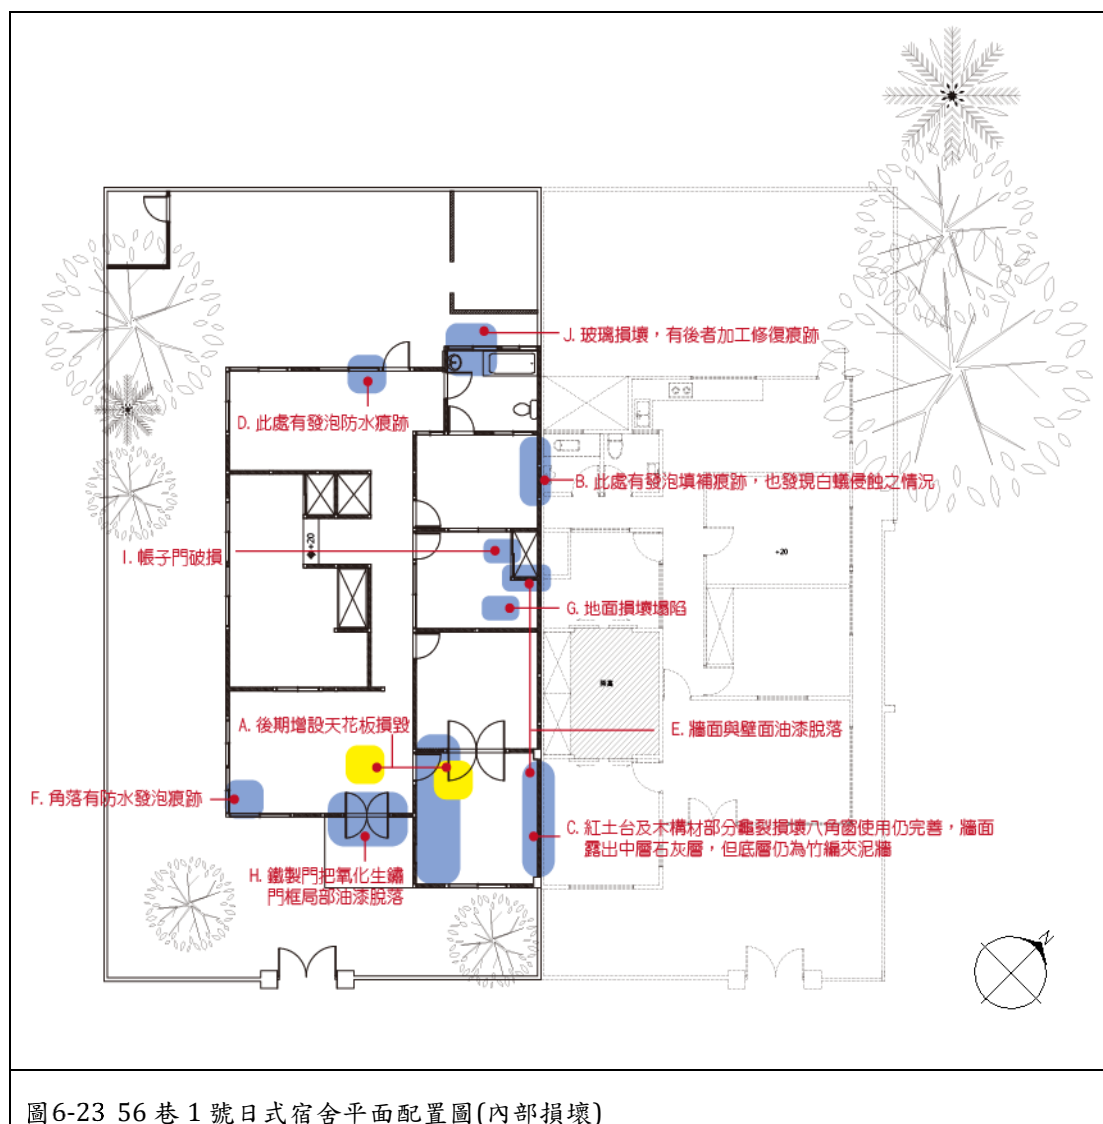
圖6-23 56 巷 1 號日式宿舍平面配置圖(內部損壞)

項目類型	損壞狀況	修復建議
屋頂	後期增設天花板損毀	建議拆除後期所增設的天花板。
屋身	牆體有發泡填補痕跡，也發現白蟻侵蝕之情況	依原貌修復或重新採用適當形式、材質重新製作，可加強防水塗料。
	牆體有發泡防水痕跡	牆體表面粉刷層依原材料、工法重新施作。
	角落有防水發泡痕跡	牆體依原貌、原材料、工法修復，構造弱點適度補強（貼覆鋼絲網，碳纖維等抗拉材料）。

項目類型	損壞狀況	修復建議
屋頂	牆面與壁面油漆脫落	依原貌粉刷，並增加防水效果。
	八角窗使用仍完善，牆面露出中層石灰層，但底層仍為竹編夾泥牆紅土台及木構材部分龜裂損壞。	依原貌、原材料、工法修復。部分依再利用原則以玻璃材質保護其斷面地展現。
地板	地面損壞塌陷	地板依原構造形式、材料、工法修復，各式木料確實進行防蟲腐，視再利用使用強度適度增加構件斷面。
裝飾及裝修	帳子門破損	依現況修復或回復同時期同類型之構造、構件樣式。
	玻璃損壞，有後者加工修復痕跡	改為適當材質與樣式。
	鐵製門把氧化生鏽，門框局部油漆脫落	依原貌修復或重新採用適當形式、材質重新製作。

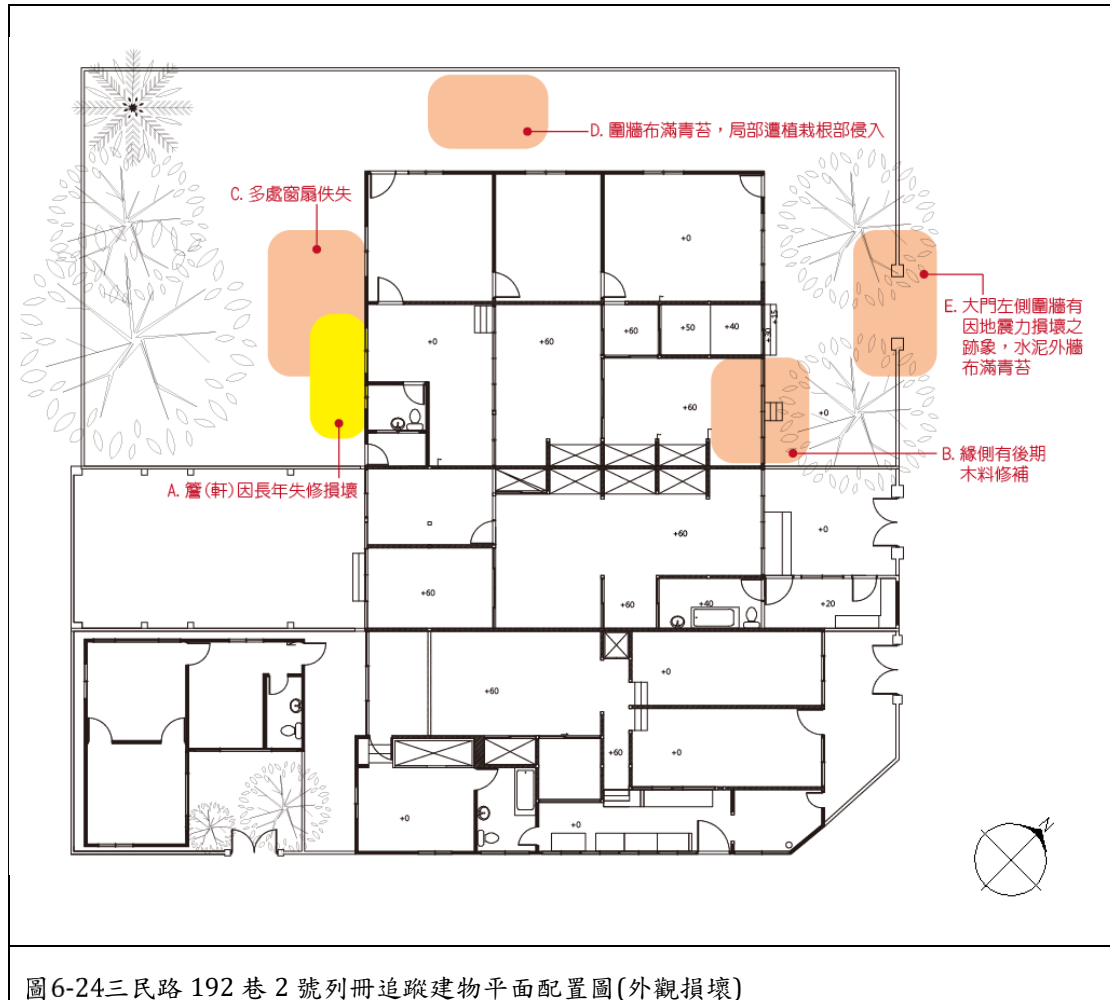
項目類型	損壞狀況	修復建議
屋頂	簷（軒）因長年失修損壞	依原貌、材質、工法修復，加強洩水效果。
地板	緣側有後期木料修補	回復同時期同類型之構造、構件樣式。
其他	圍牆布滿青苔，局部遭植栽根部侵入	圍牆已年久失修有倒塌疑慮，亦無保存價值建議拆除。
	大門左側圍牆有因地震力損壞之跡象，水泥外牆布滿青苔	依原貌、原材質、工法修復，並加強防水效果。
	多處窗扇佚失	依回復同時期同類型之構造、構件樣式。

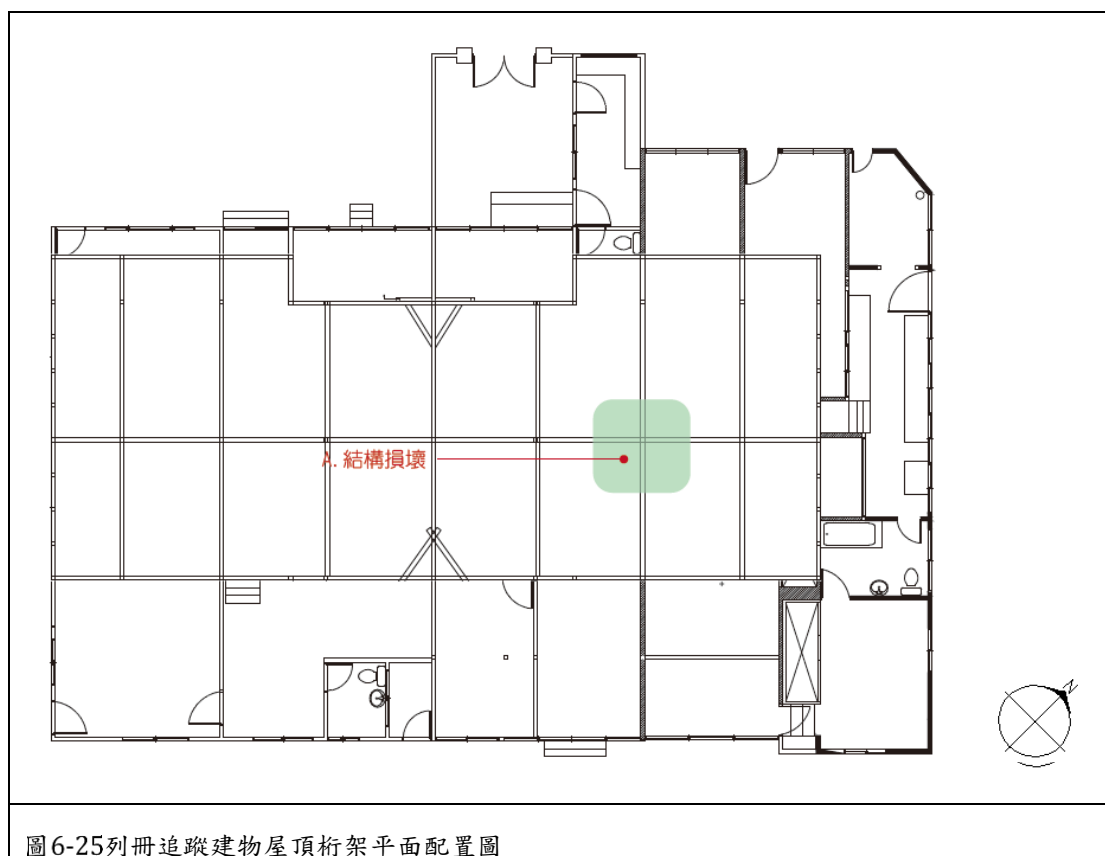
項目類型	損壞狀況	修復建議
屋架	結構損壞	依原貌、原材質、工法修復，屋架以上各構件視需要適度增加斷面。

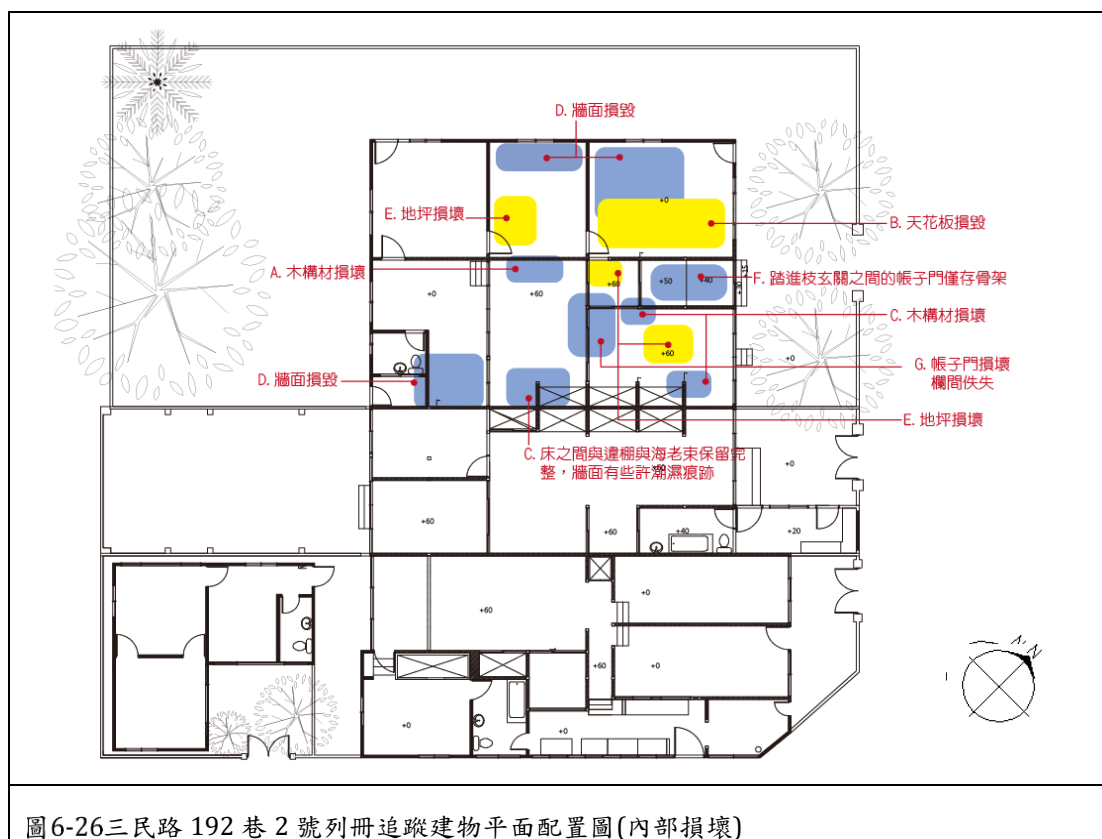
圖6-26三民路 192 巷 2 號列冊追蹤建物平面配置圖(內部損壞)

項目類型	損壞狀況	修復建議
屋頂	天花板損毀	依調查現況進行原貌修復。
屋身	木構材損壞	依原貌修復或重新採用適當形式、材質重新製作，可加強防水塗料。
	牆面損毀	牆體依原貌、原材料、工法修復，構造弱點適度補強，貼覆鋼絲網，碳纖維等抗拉料。
地板	地坪損壞	地板依原構造形式、材料、工法修復，各式木料確實進行防蟲腐，視再利用使用強度適度增加構件斷面。
裝飾及裝修	床之間與違棚與海老束保留完整，牆面有些許潮濕痕跡	依原貌修復或重新採用適當形式、材質重新製作。
	踏進枝玄關之間的帳子門僅存骨架	依現況修復或回復同時期同類型之構造、構件樣式。
	帳子門損壞，欄間佚失	依現況修復或回復同時期同類型之構造、構件樣式。

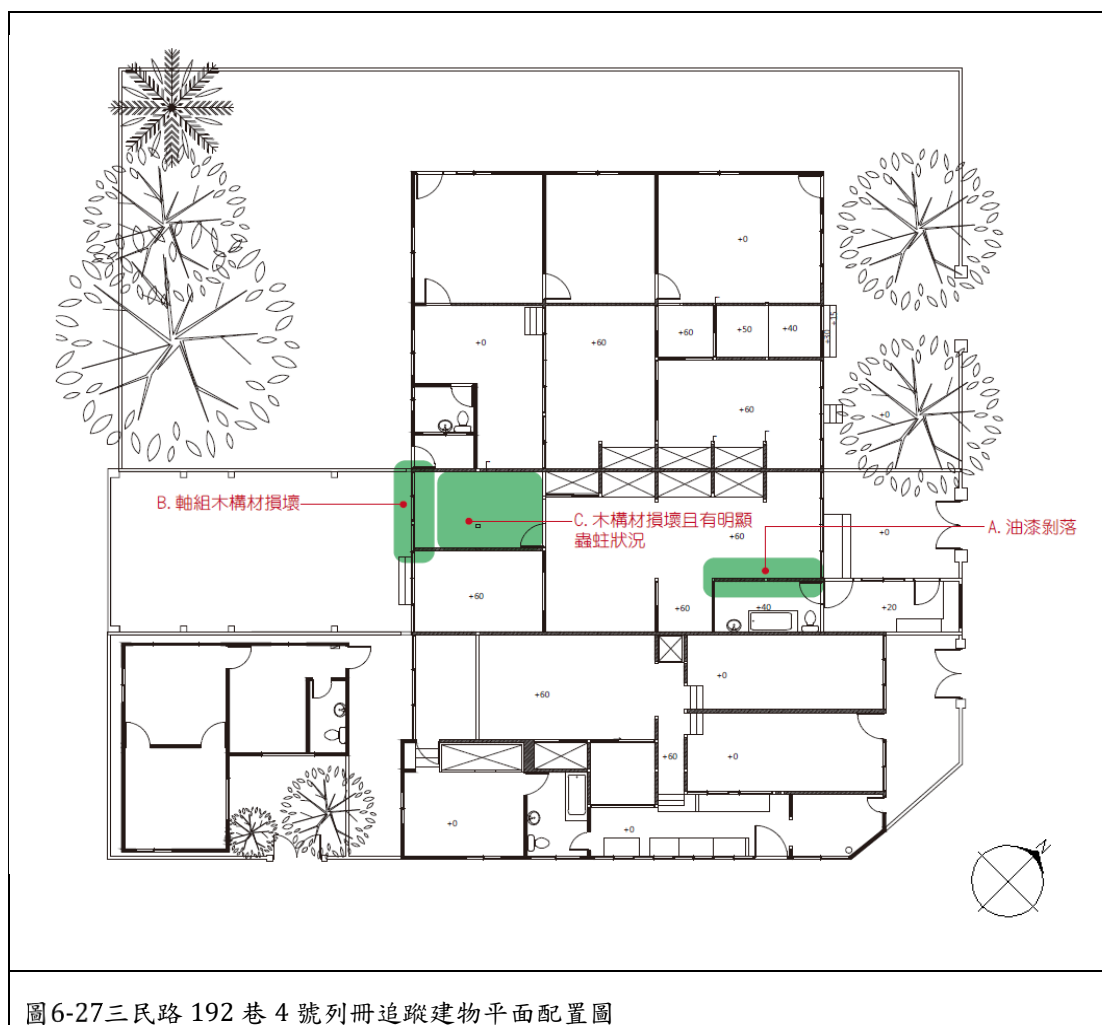
圖6-27三民路 192 巷 4 號列冊追蹤建物平面配置圖

項目類型	損壞狀況	修復建議
屋身	軸組木構材損壞	軸組木料確實進行防蟲腐處理，上架前含水率須符合規定，緊鄰牆體等易受潮之構件表面可塗覆瀝青或其他適當防水塗料。堪用木料盡可能留用或裁製成小料。
	多有蟲蛀狀況	各式木料確實進行防蟲腐，視再利用使用強度適度增加構件斷面。
	油漆剝落	依原貌修復或重新採用適當形式重新製作。

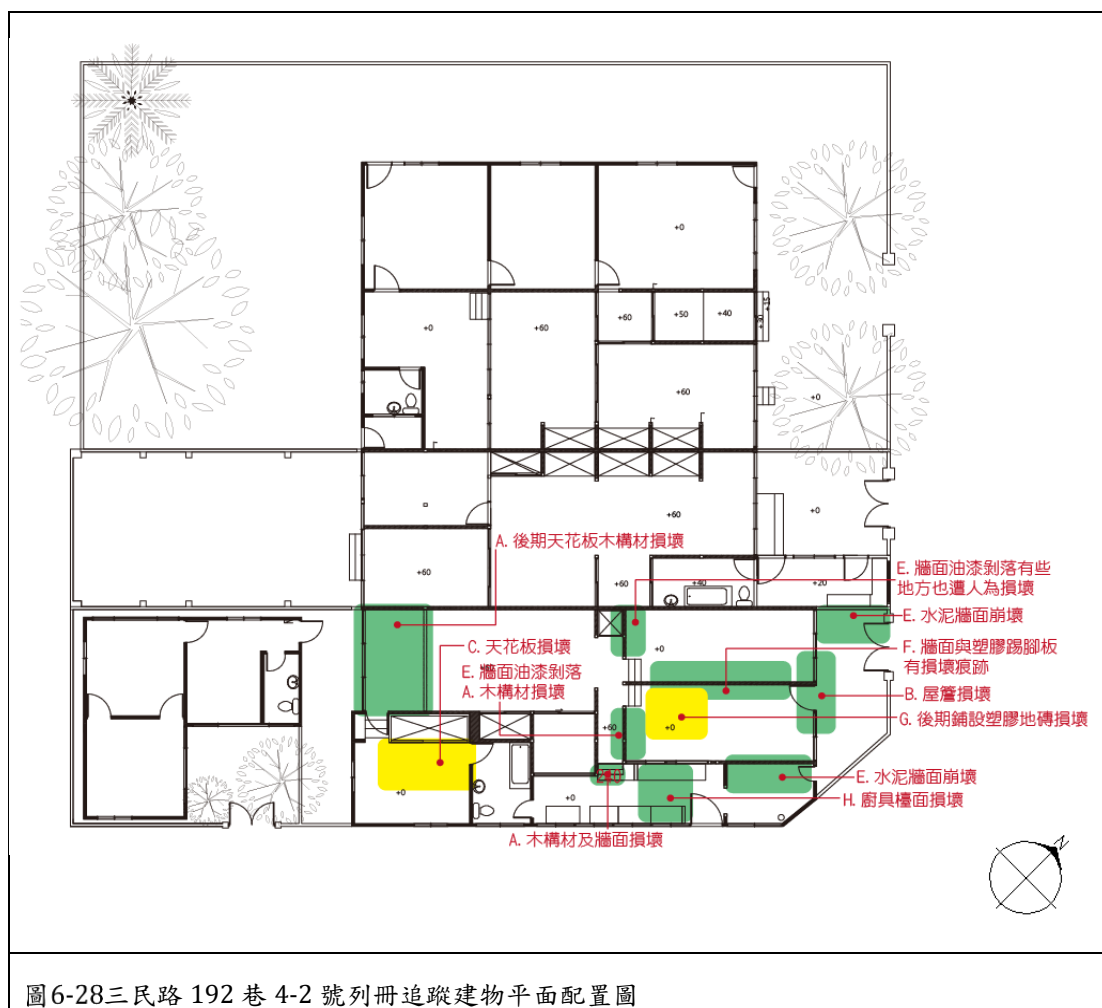
圖 6-28 三民路 192 巷 4-2 號列冊追蹤建物平面配置圖

項目類型	損壞狀況	修復建議
屋頂	簷（軒）損壞	依原貌、原材質、工法修復。
	天花板損壞	後期天花板，無保存必要而建議拆除。
	後期天花板木構材損壞	後期天花板，無保存必要而建議拆除。
屋身	水泥牆面剝落	依原貌、原材質、工法修復。
	水泥牆油漆剝落與損壞	依原貌、原材質、工法修復。
	塑膠踢腳板與牆體有損壞痕跡	此牆為後期改建之隔間，無保存必要而建議拆除。
地板	後期鋪設塑膠地磚損壞	拆除塑膠地板並依原貌、原材質、工法修復。
裝飾及裝修	廚具檯面損壞	為後期增建，無保存必要而建議拆除。

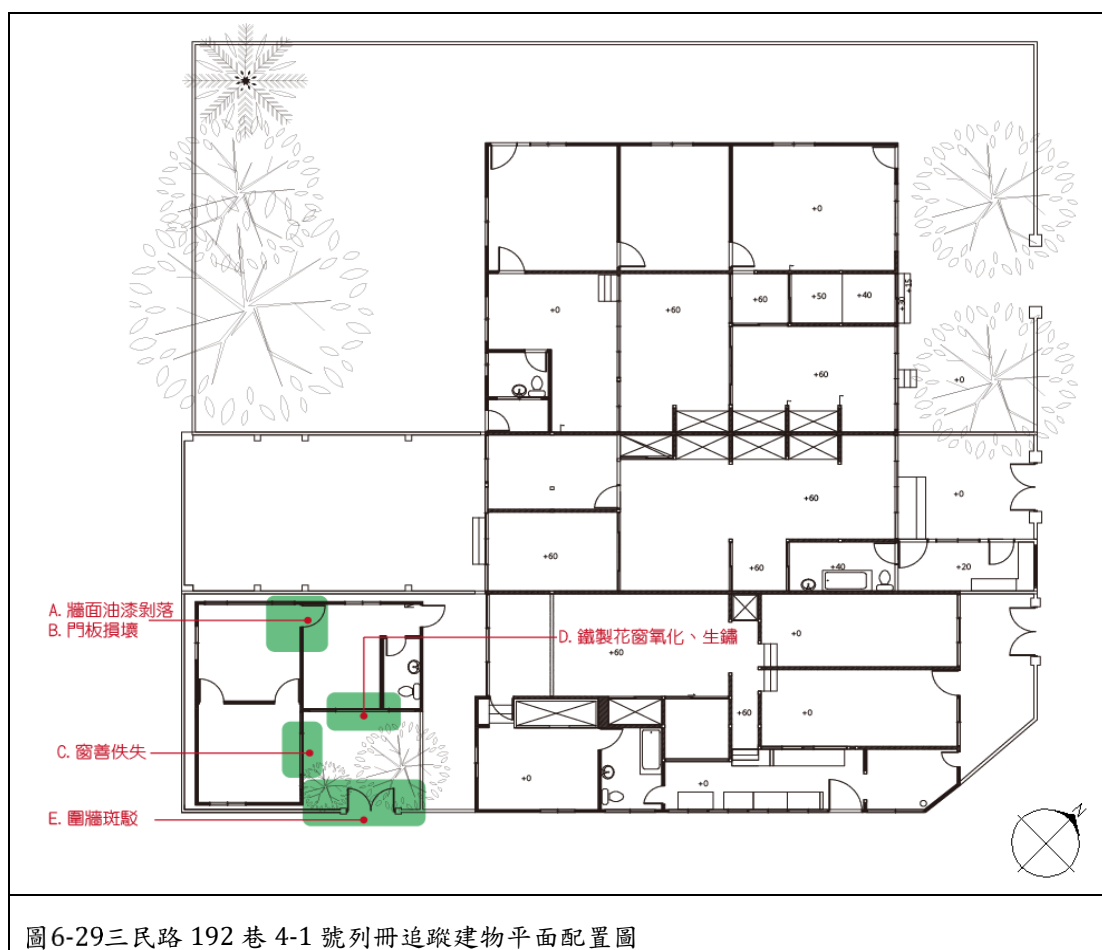
項目類型	損壞狀況	修復建議
屋身	牆面油漆剝落	依原貌、原材料、工法修復與加強防水。
裝飾及裝修	門板損壞	依原貌、材質與工法修復，或依現況進行修復。
	鐵製花窗氧化、生鏽	可修復表面塗料與防水。
	窗扇佚失	門、窗扇依現況修復或改為同時期常見形式。
	圍牆斑駁	依原貌、原材料、工法修復，或加入適量水泥等耐潮材料。
