### 第三節 建物現況調查與修復建議

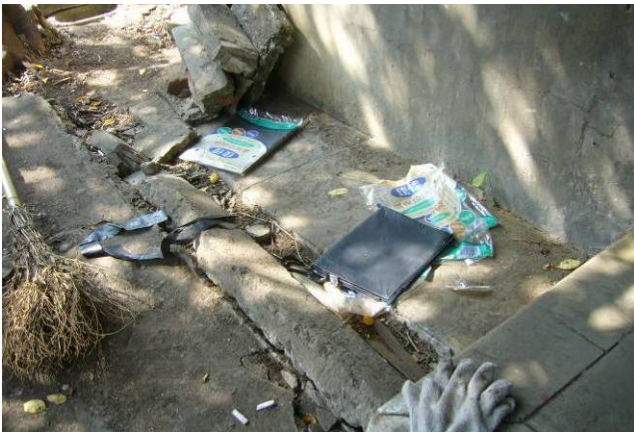
【圖 5-3-1】犬走及排水溝

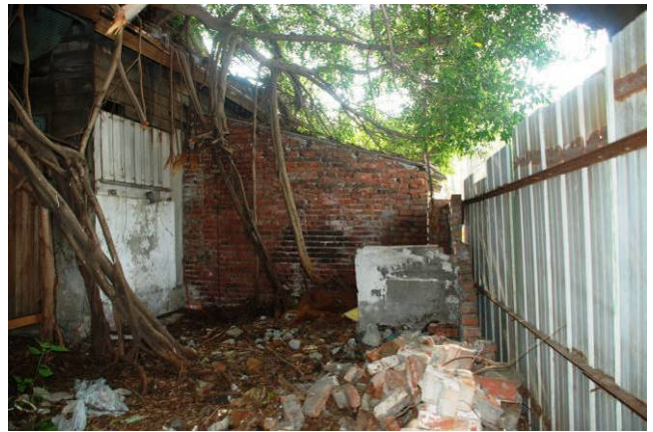
【圖 5-3-2】加蓋建物遮蔽了犬走及排水溝

浴場基礎整體而言保存完整，但增建物直接向外擴張致使部分外緣犬走及排水溝被遮蔽，故失去順暢良好的排水功能，也使水溝邊緣出現開裂、錯位的情形。男更衣室內一部分維持原有架床構造，靠近入口處進深 315cm 的範圍墊高後鋪設塑膠地板，女更衣室架床構造佚失但基礎層維持原貌；女浴室因後院大榕樹根系亂竄的破壞，地面中間呈橫向開裂，是較嚴重的損壞。

修復建議：將四周所有非原構造的增建物全部拆除，檢視基礎及犬走破壞程度再予以修繕，如危及基礎的安全則加入必要的補強設施。男更衣室後來使用者墊高的地坪應敲除之依原樣復原，浴室浴池及男浴室的水槽已遭填實，修復時要以人工小心敲除，推測原有鋪磚應仍保存，後院的大榕樹在保存前提下亦應考量建築安全問題，竄入女浴室基礎內的根系應挖並修補，以防止地坪繼續開裂。鍋爐場修復時地面上設備遺跡應予以保留，以維其功能性的說明。

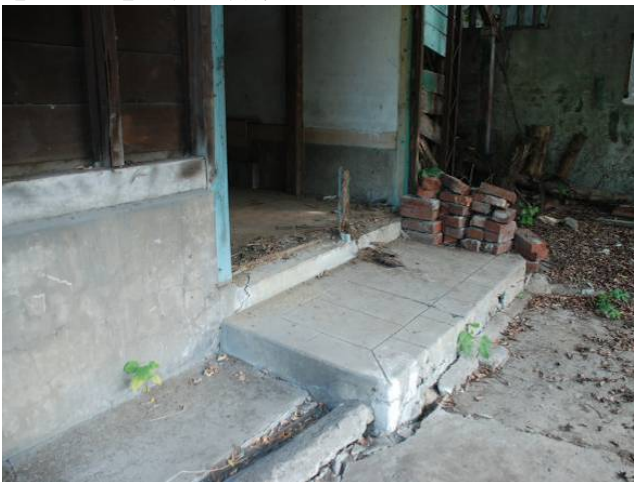
【圖 5-3-3】更衣場的入口

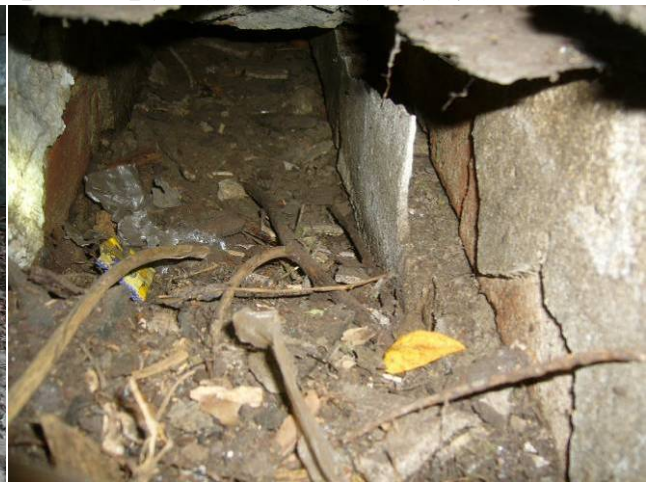
【圖 5-3-4】前方左側的排水溝

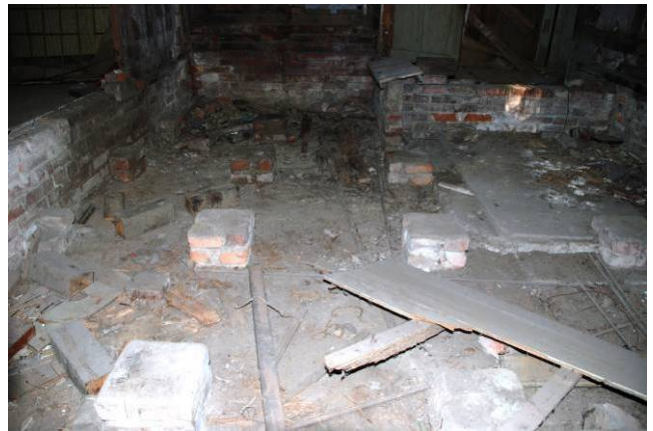
【圖 5-3-6】女更衣室架床構造的底部為水泥沙漿粉光

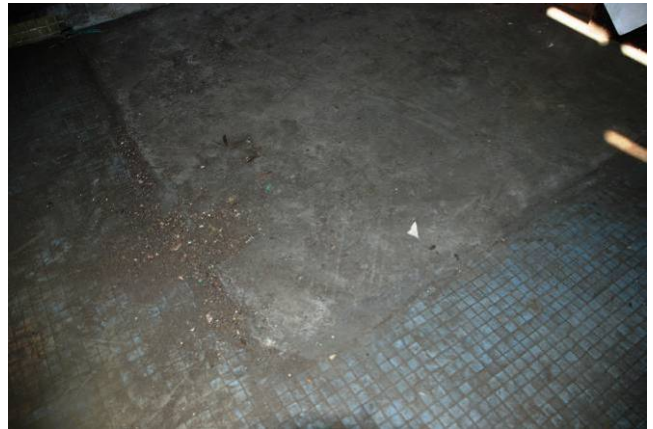
【圖 5-3-8】浴室鋪馬賽克地坪，浴池痕跡仍保留

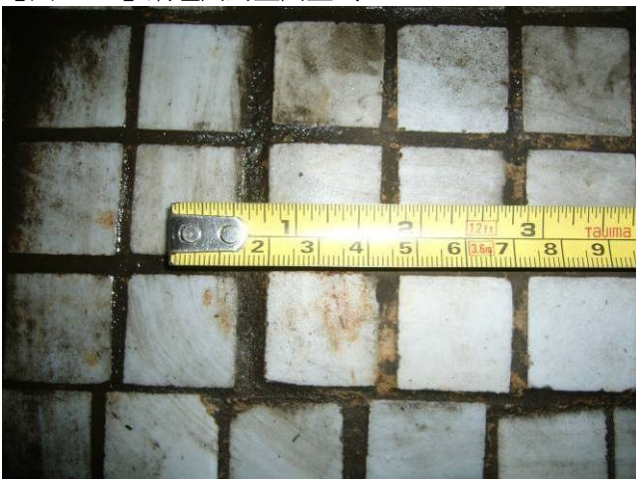
【圖 5-3-9】浴室地坪馬賽克磁磚

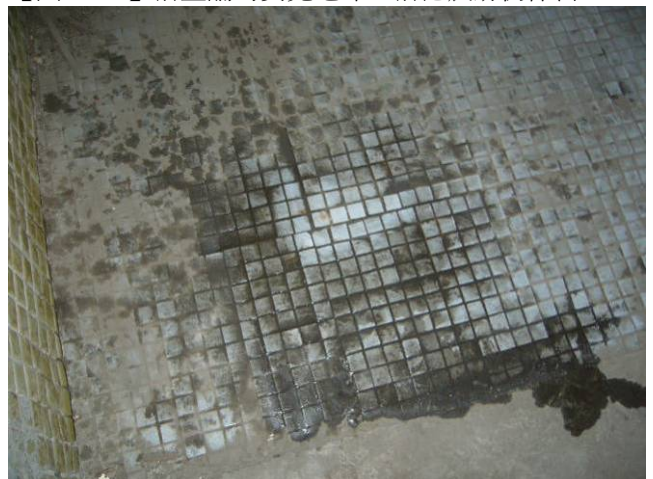
【圖 5-3-10】浴室地面四周牆邊留有淺淺的排水溝槽

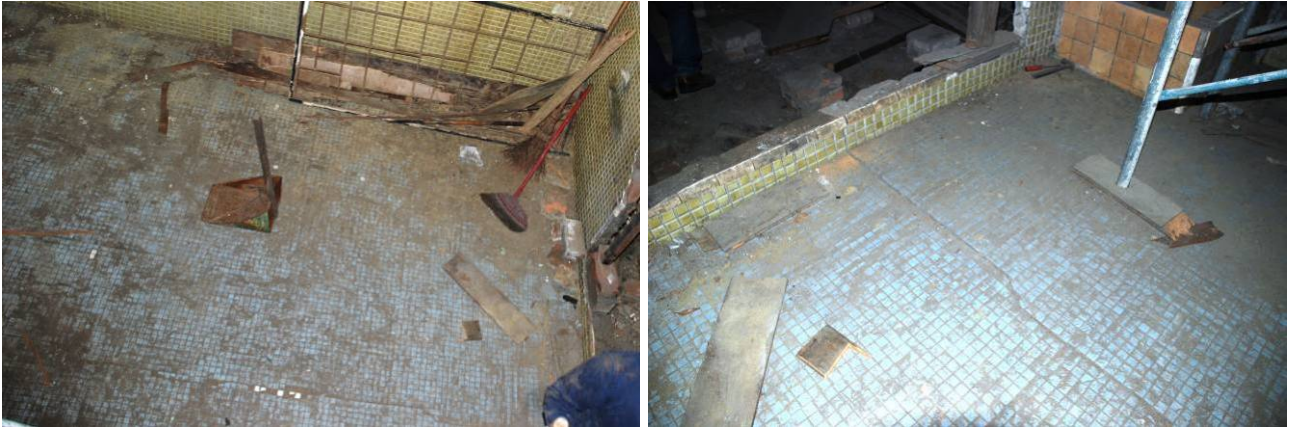
【圖 5-3-11】遠觀可見地坪馬賽克施作時以較大面積的矩陣成組鋪設

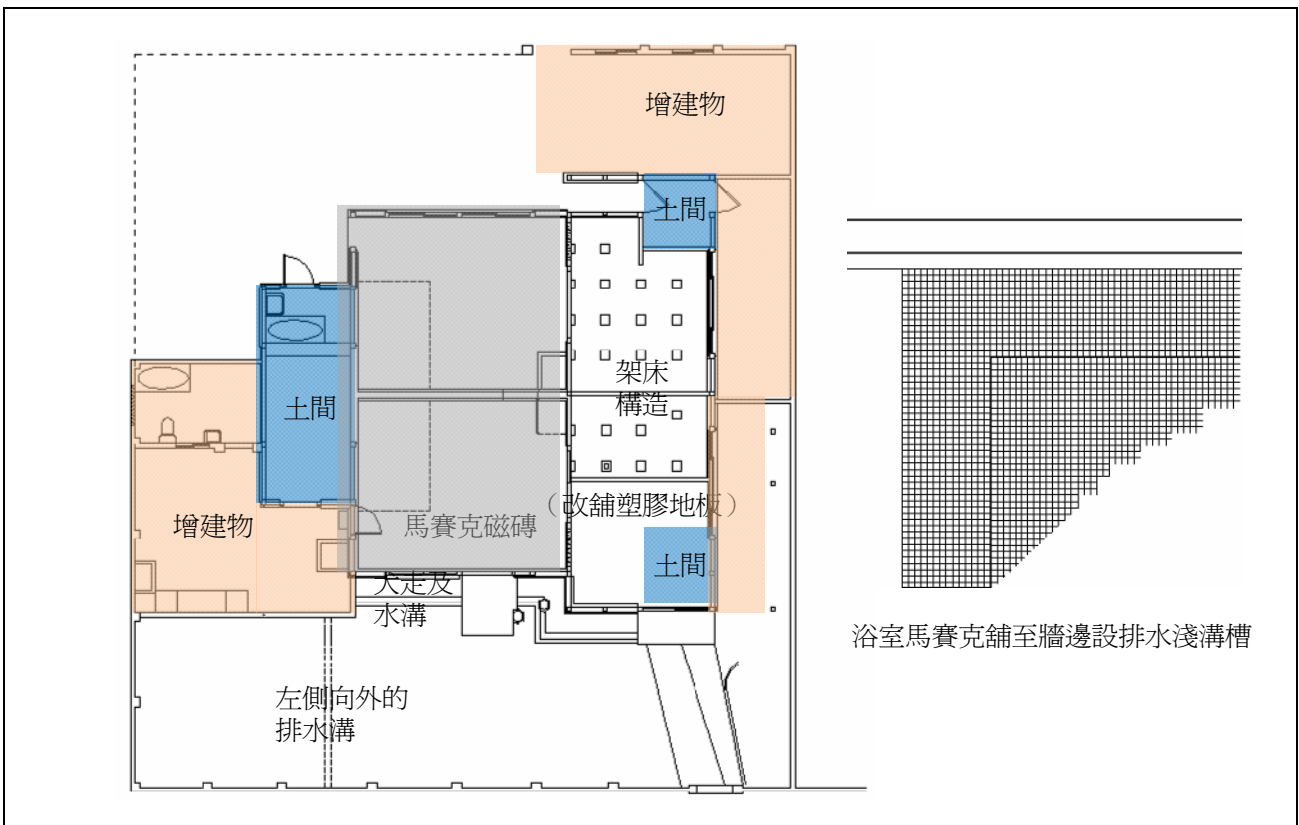
【圖 5-3-13】浴場現況基礎及地坪說明圖

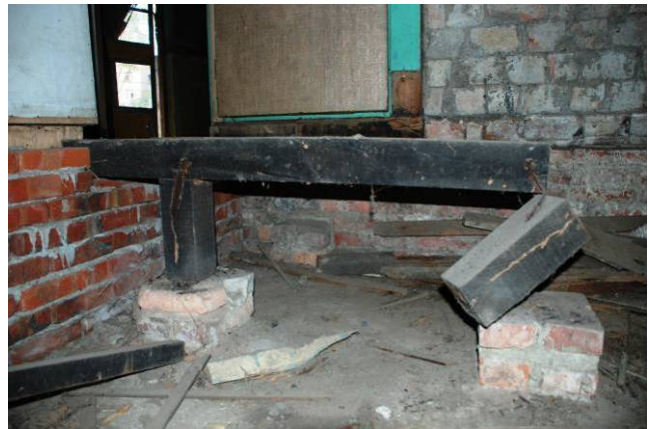
【圖 5-3-15】束磚、束木及大引

修復建議：為維護原有日式建築室內風貌，建議依現存構材尺寸將原有束石、床束、大引及根太、床板等新作復原，並加強防蟲防腐處理，面材的部分可依未來再利用的確實內容為考量來作調整，以木地板鋪設或榻榻米施作。

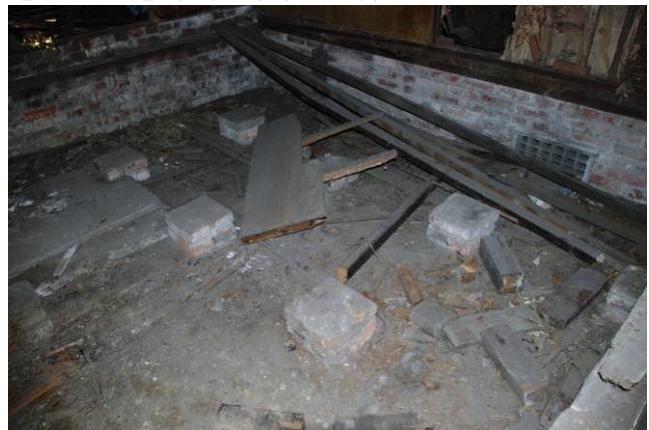
【圖 5-3-17】女更衣室保存的束石排列齊整

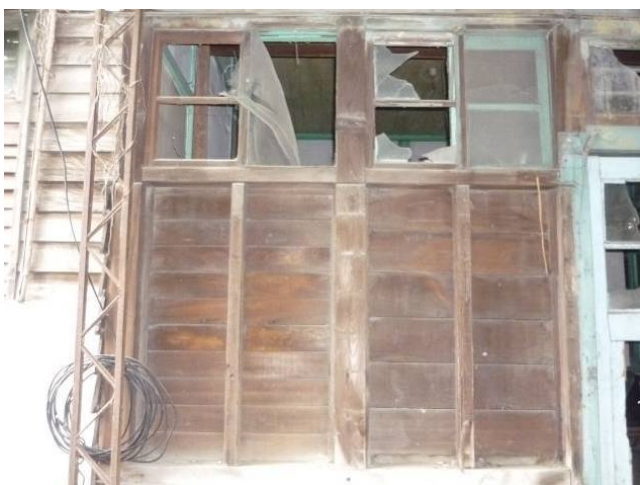
【圖 5-3-20】男更衣場玄關側之外牆，雨淋板已不存

建議外牆部分採局部解體模式修繕，軸組與壁體結構損壞嚴重處採解體修繕，尚完整者依原有真壁或磚砌的工法施作，表面白灰粉刷則逐一清潔及損壞處修補。修復時盡量保存原有壁體及舊的粉刷層，使其原有工法可以保留到最多，為重要的修繕原則。外牆雨淋板構件應編號後逐一卸除，並清理檢修，堪用者留用，不足者以同形制材料補足，並加強防蟲防蟻處理。隔間牆部分損壞者以原樣復原，未損壞者建議保留。但是女浴場側之牆體與榕樹氣根糾結的狀況，必須在修復設計階段更進一步的確認氣根的破壞程度，如無法將牆體復原，建議該側牆面可以共構的方式作為後續修復的原則。

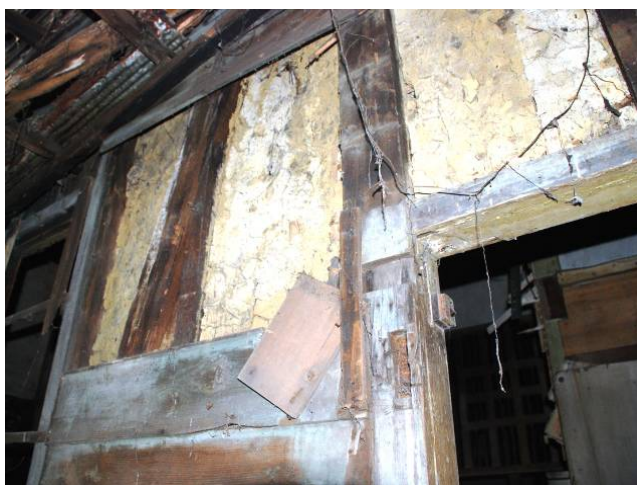
【圖 5-3-21】更衣場山牆側之外牆，雨淋板破損，可見其真壁構造、柱子及筋違

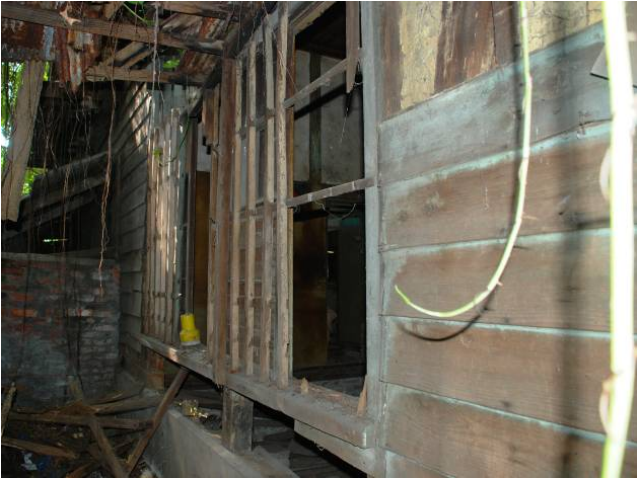
【圖 5-3-22】女更衣場山牆側現況

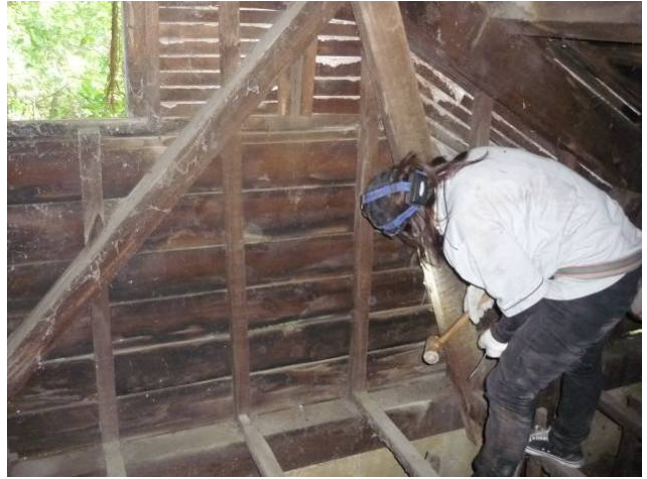
【圖 5-3-23】山牆部分由雨淋板與桷料、木摺壁構成

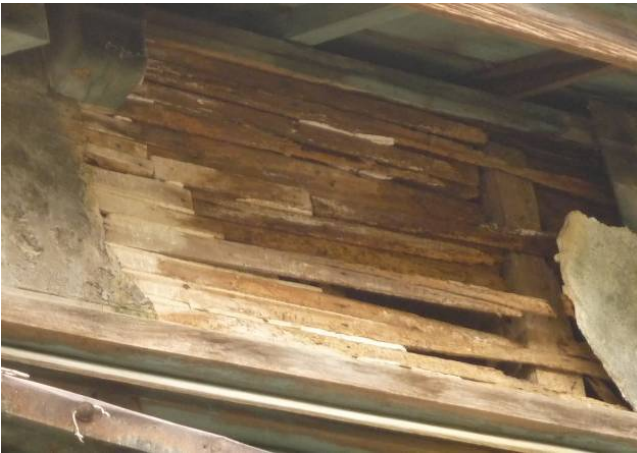
【圖 5-3-24】山牆木摺壁構造

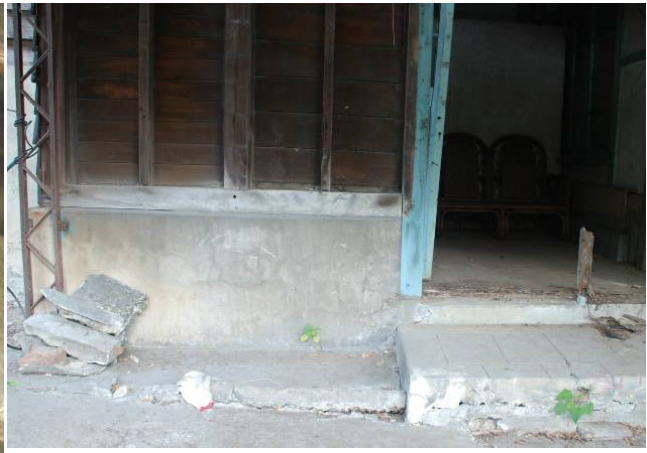
【圖 5-3-25】臺基為紅磚砌水泥粉刷，表面狀況良好

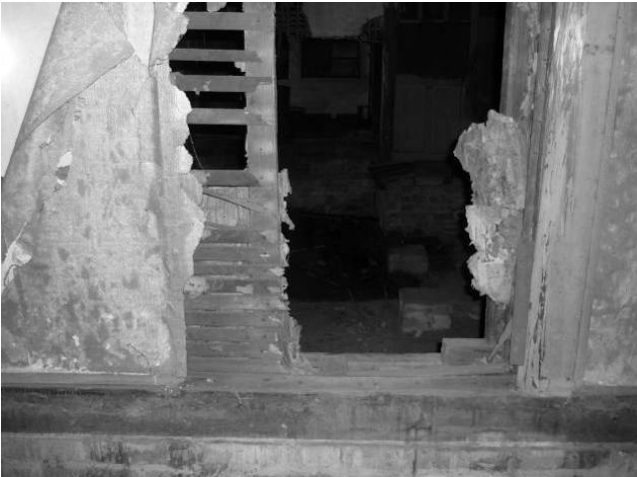
【圖 5-3-26】男女更衣場隔間牆，長押以下為木摺壁

修復建議：因為男女浴場原始配置不相通，受到戰後被居住者打通後，在空間的運用上更為彈性，建議可維持兩浴場中間的開口，其餘後期增加的開口部予以原樣復原，才能更凸顯浴場建築的立面特色。男女更衣場隔間牆的損壞部分（木摺壁部分），建議可以不影響結構的情況下將空間打通，增加可活用的空間。

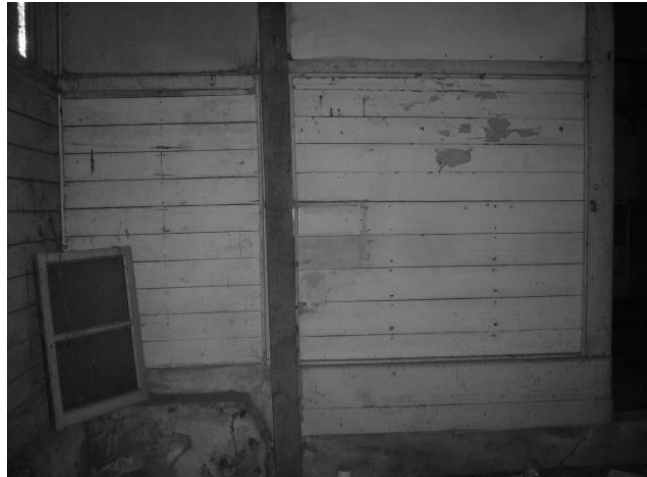
【圖 5-3-27】更衣場與浴室間隔牆，腰壁為羽目板張

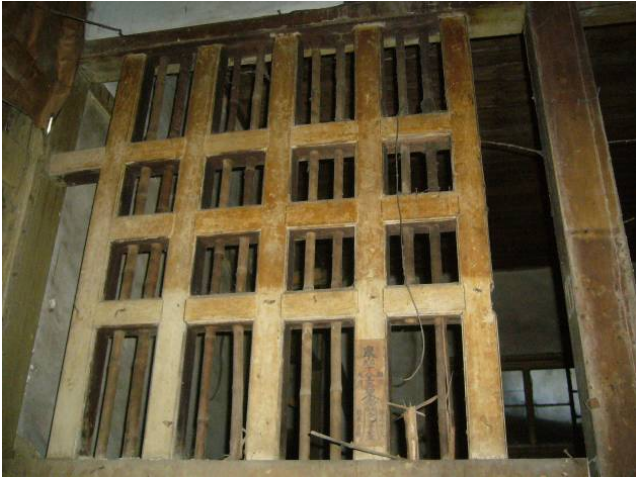
【圖 5-3-28】更衣場與浴室間裝飾性的鏤空窗，兼具有通風效果

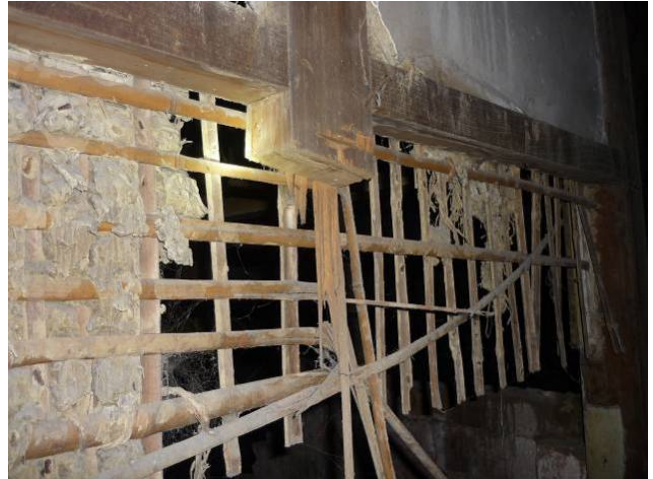
【圖 5-3-29】女更衣場與廁所間隔牆，壁體破損外露，柱子被鋸斷

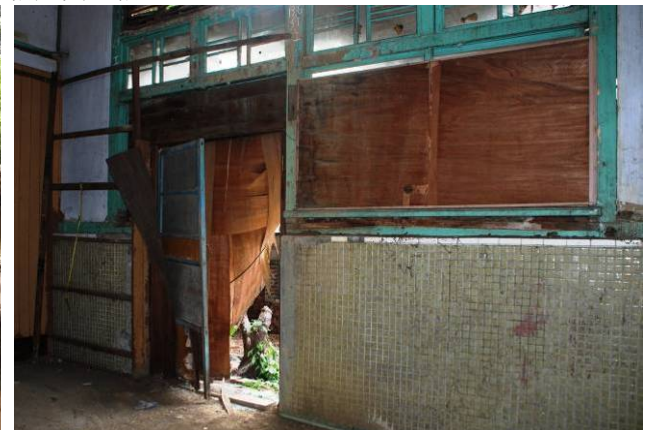
【圖 5-3-33】浴場外牆的室內裝修，紅磚砌部分以磁磚為表面裝修材

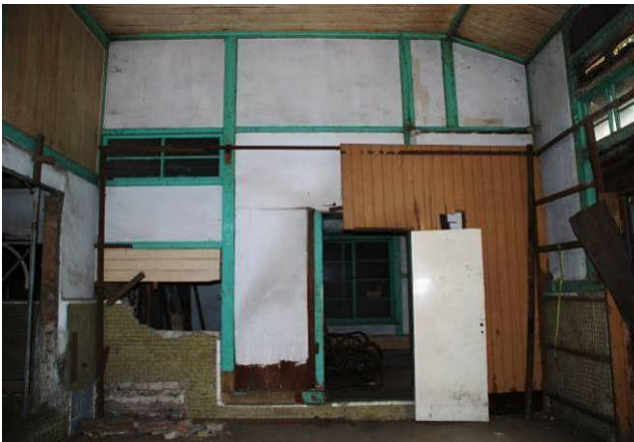
【圖 5-3-34】浴室連結更衣場的牆面一景

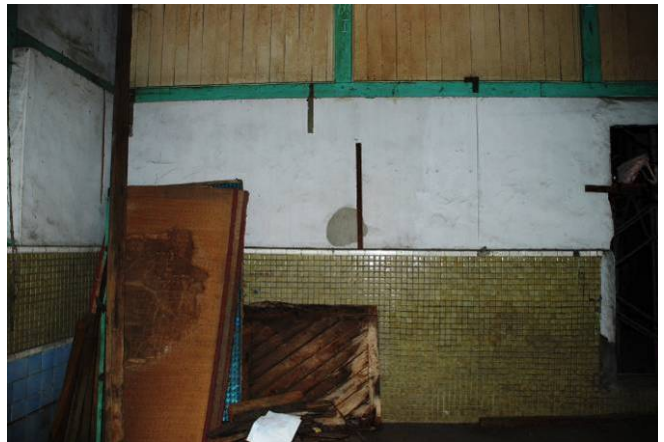
【圖 5-3-35】男女浴場的隔間牆，磁磚、灰泥粉刷、羽目板張，三種表面裝修材

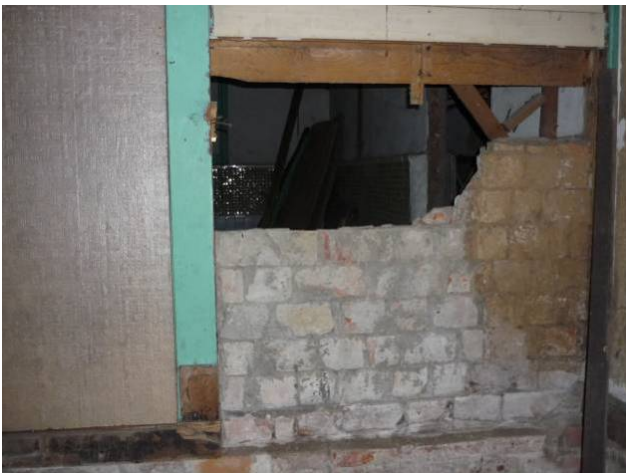
【圖 5-3-36】磁磚、紅磚、真壁三個層次的構造，真壁部分已不存

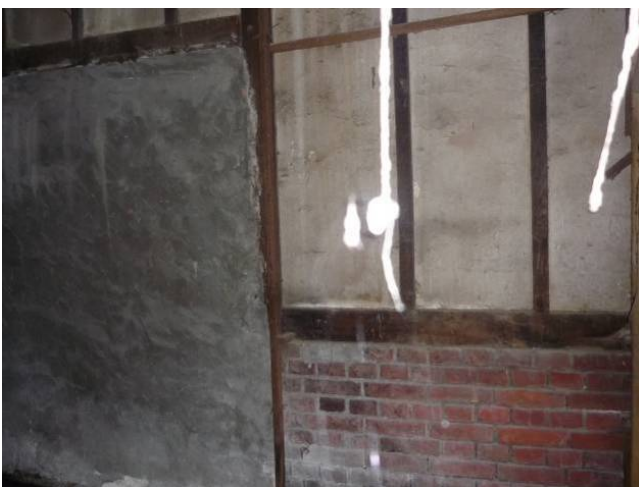
【圖 5-3-38】鍋爐場與浴室隔間牆清水面紅磚砌，屬英式砌法

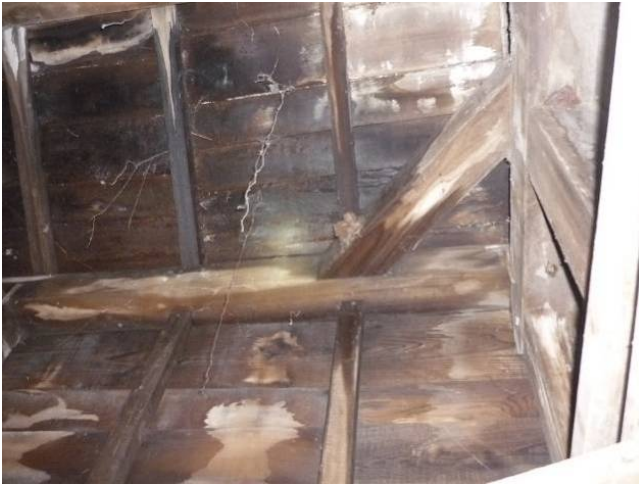
【圖 5-3-40】鍋爐場外牆雨淋板與桷料構造

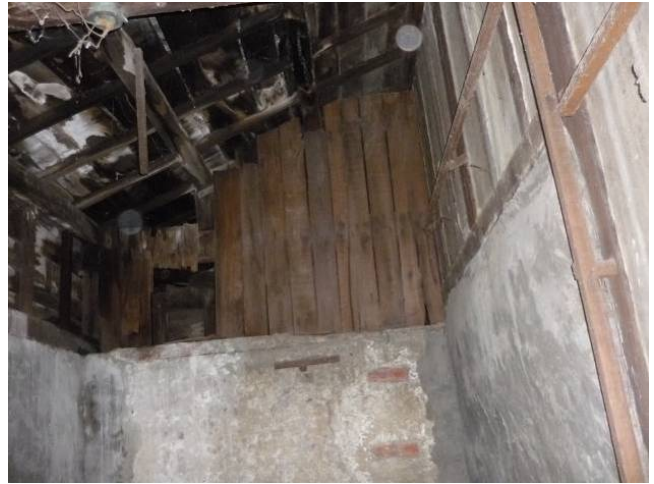
【圖 5-3-41】鍋爐場的室內隔間牆，初判為後期新增

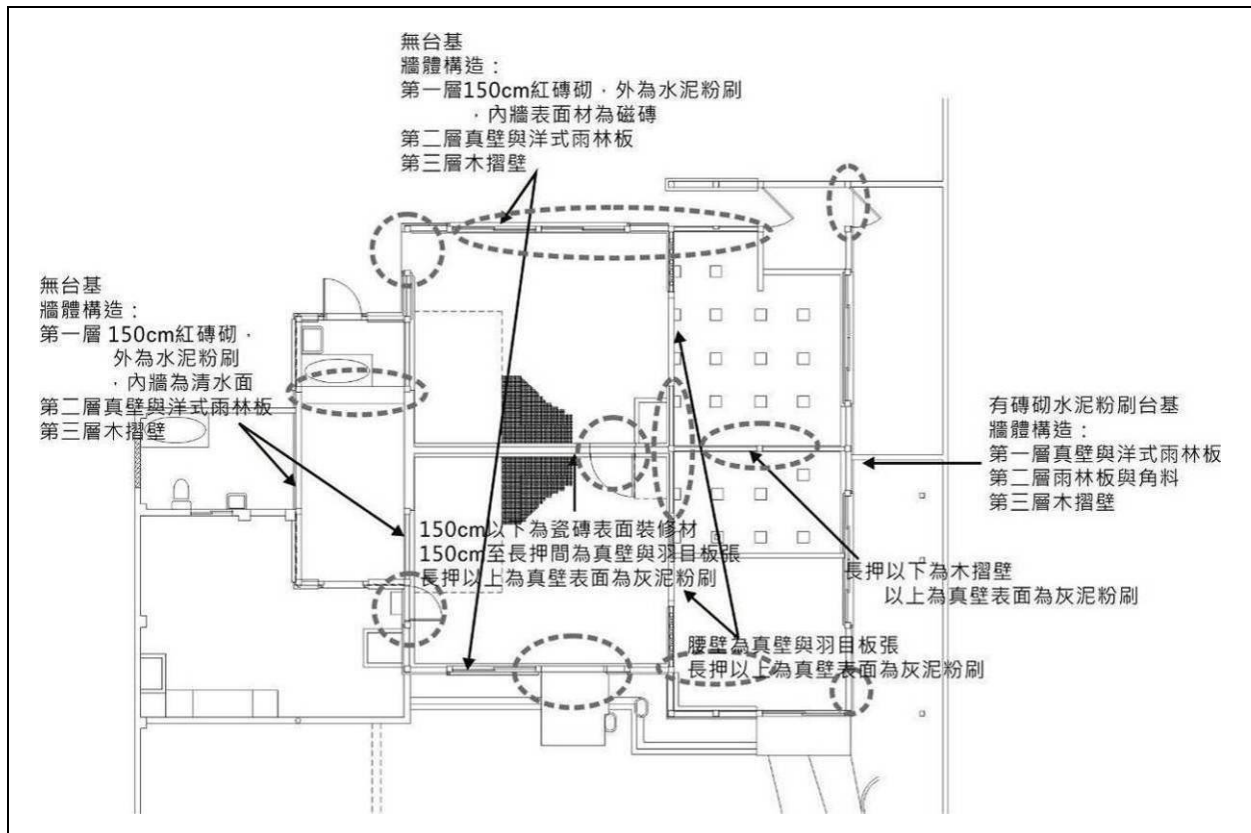
【圖 5-3-42】浴場整體牆體調查說明，虛線標示處為後期拆除牆體增加之開口部、以及牆體損壞較嚴重處

1. 更衣場的外牆損壞嚴重，雖仍維持雨淋板的形狀，但多處受到榕樹氣根的破壞，加上榕樹樹蔭、廢氣物堆置，通風不良、濕氣滲入，女更衣場側的損壞較男側嚴重。廁所隔牆損壞嚴重，男廁所的內牆被拆除，女廁所的內牆損壞露出壁體構造，柱子被鋸斷。男女更衣場、與浴室的隔間牆都有破損的狀況。玄關處外牆有兩處開窗或開門修補的痕跡等。
2. 浴室男女浴室隔間牆一部份被敲除設置開口，兩邊浴室皆有於鍋爐場側再設置一出入口，唯獨男浴室側向 89 巷馬路多設一處出入口。後改建之開口部處理粗糙，破壞了原來的牆面構造。而男女浴槽皆被拆除後，牆面部分僅以水泥粉刷修補破損處。女浴場側的牆體受到榕樹根系破壞嚴重，雖無立即的倒塌危險，但後續修復與再利用需嚴加注意。
3. 鍋爐場內被新設置一隔間牆，目前無法進入判定其是否留有舊的鍋爐構造物，與浴室相連的牆有一面為水泥粉刷，判斷可能會後期的粉刷層，是否為拆除舊有構造物後的修補待後續研究探討之。

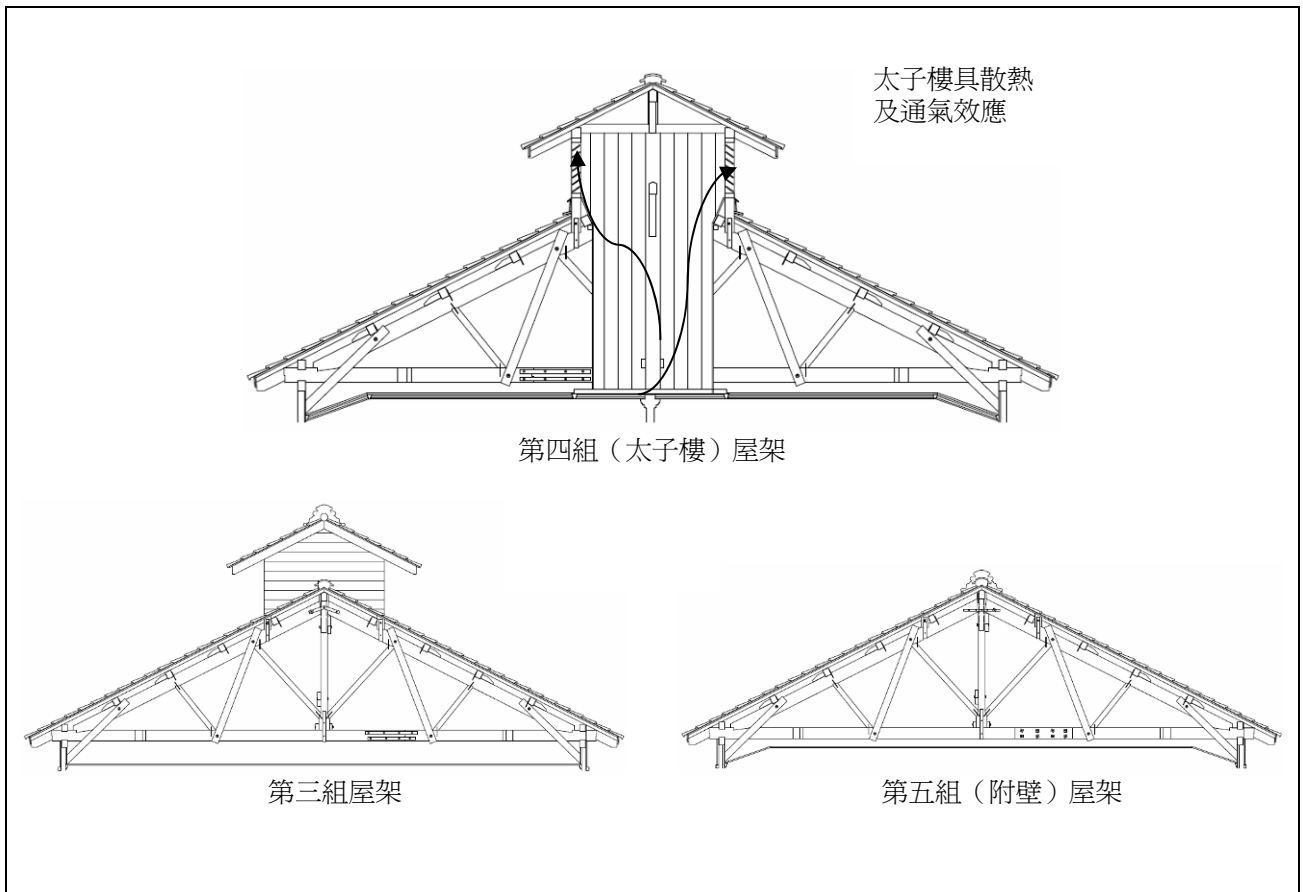
【圖 5-3-43】木屋架型式說明圖（附壁組的陸樑鐵件與其他不同）

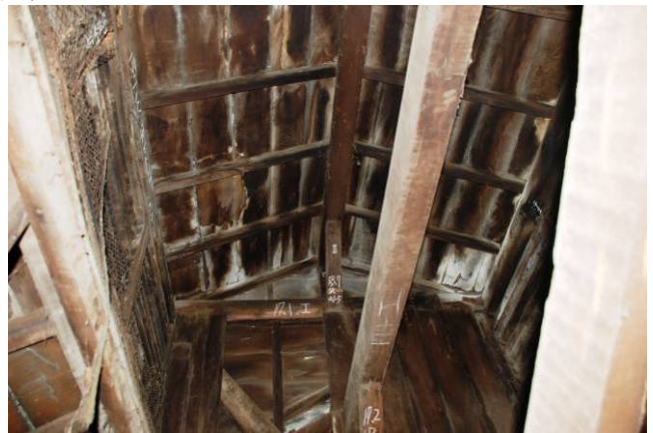
【圖 5-3-45】太子樓位於浴室上方

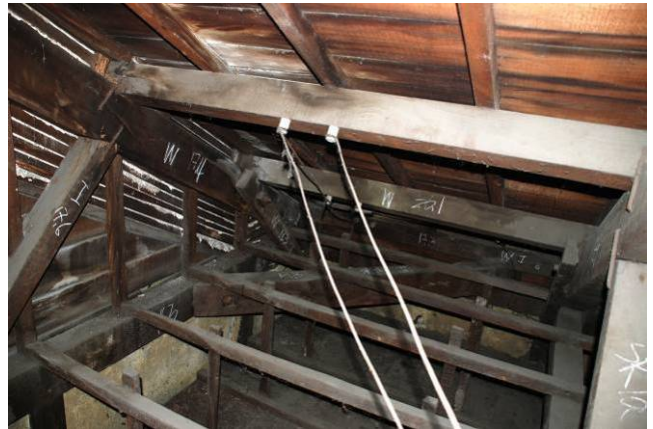
【圖 5-3-47】末端及中間均設有火打樑

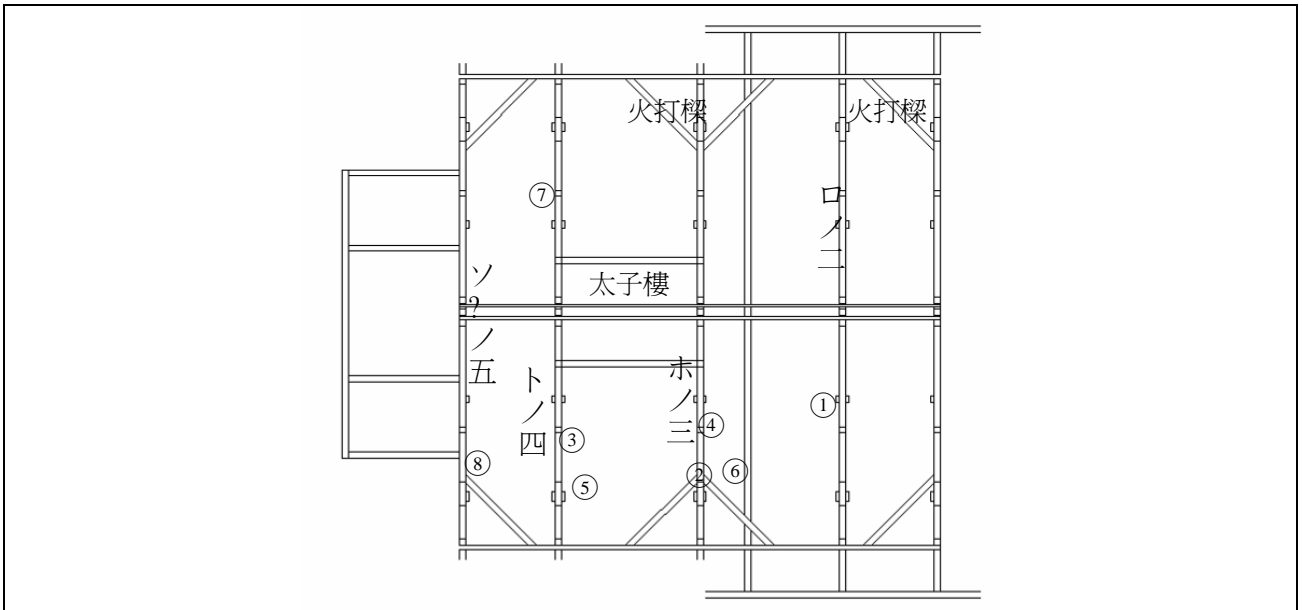
【圖 5-3-48】木屋架構件上墨字位置標示圖（第五組屋架日文字體不易判讀）

現場一一檢視，發現屋架構件表面留有一些墨紋，經判斷主要有二類，一是施工過程由匠師留下的墨字記錄，由東側數來第二組屋架至西依序是「ロノ二」、「ホノ三」、「トノ四」、「ソ（？）ノ五」，同組屋架的各構件編號之日文片假名及數字都相同，並未分別代表 X、Y 軸，與在他處看到案例不同；隔牆柱頂標有漢字「梁受....」，推測是指柱子與陸樑搭接處，另外可見匠師所用的構件名稱及尺寸標記等，有的字體及墨痕可能是戰後有修繕時所遺留。另一類為材料廠商的尺寸標記，其字體是以模版放在木料上再以黑漆噴刷而成，與現場手寫字體截然不同，因為使用時被裁切，故字體不全。

修復建議：修繕時屋面板須一一卸除，以檢視樑枋頂面是否腐朽，若腐朽嚴重者須整枝抽換，輕微者以環氧樹脂修補，整體而言無需採用大解體，而是局部解體修繕即可，但被鋸斷帶走的夾枋應按原尺寸形制予以復原，構件拆卸時建議以原有編號系統進行編號，以維原來的施作概念，亦確保構件得以歸位；所有木屋架構件及屋面板加強防蟲防蟻處理。木料上的墨紋在修復過程中不得破壞，並於施工拆卸後進行詳細記錄，這些木料如保存狀況良好應放置回原位，若已受損不堪使用，則應轉為構件文物保存及展示，以發揮其價值。

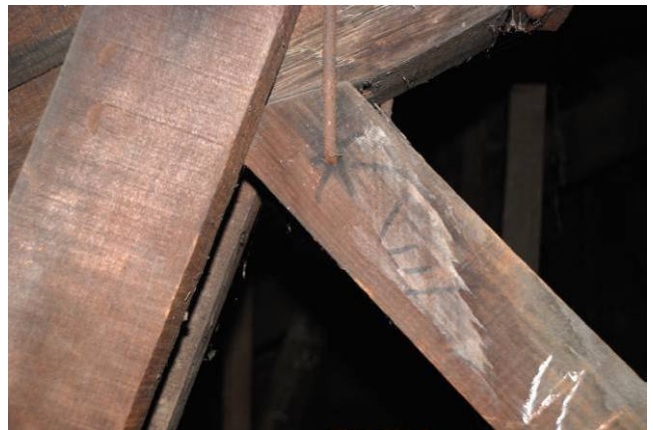
【圖 5-3-50】第三組屋架構件上標示「ホノ三」

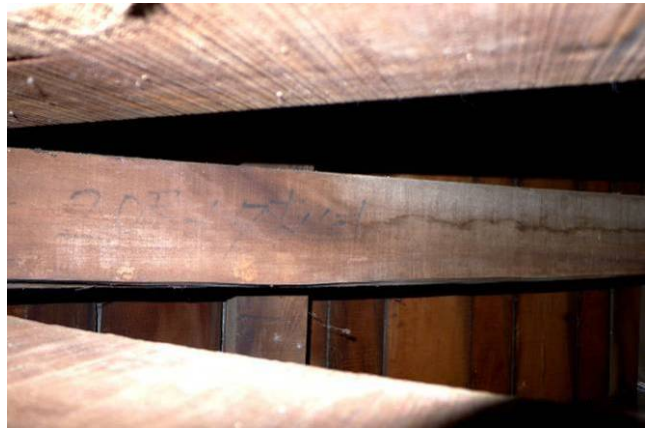
【圖 5-3-56】第三組屋架合掌上有「20尺x7寸x4寸」，與下左圖較似是戰後修繕所標，見位置④

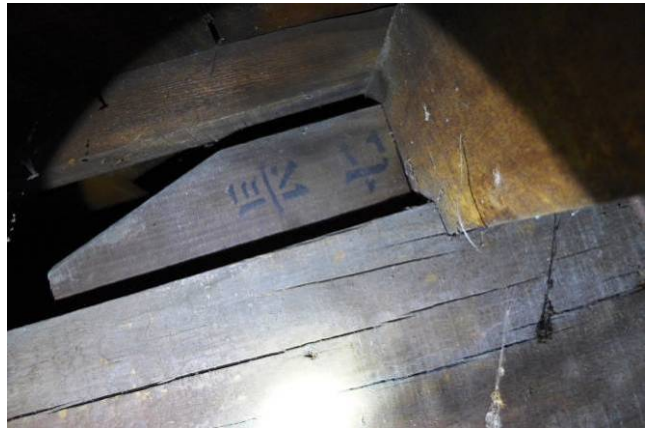
【圖 5-3-58】材料商留下尺寸「長七...」，見位置⑥

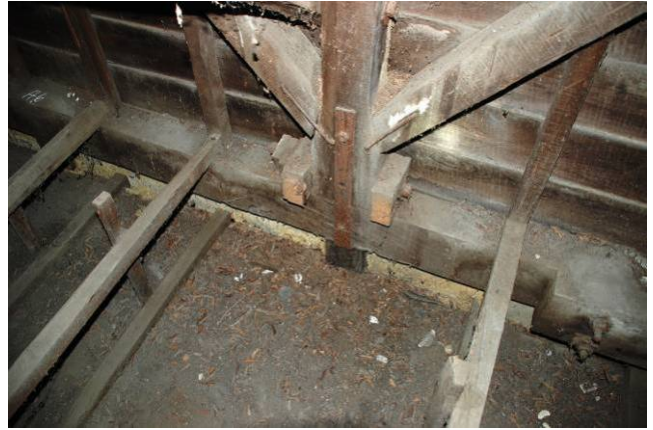
【圖 5-3-62】山牆附壁屋架束與陸樑以箱型鐵固定

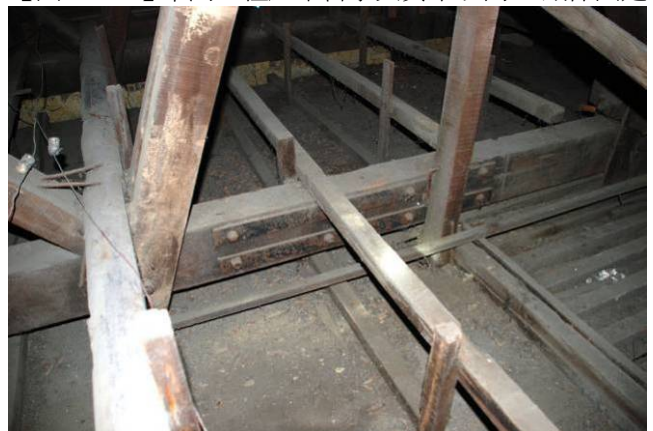
【圖 5-3-66】中間三組屋架陸樑使用兩片一字型鐵件補強樑接處

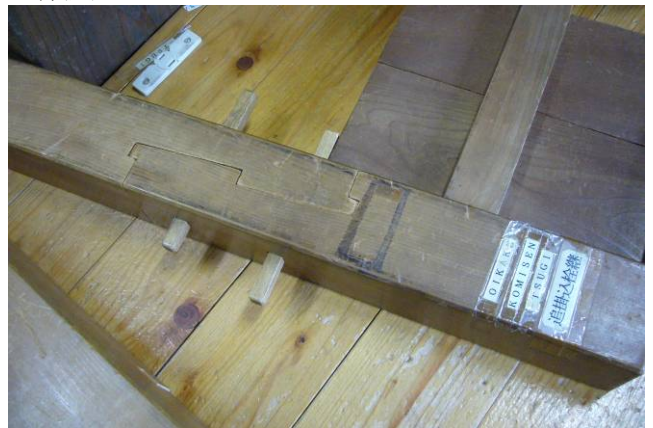
【圖 5-3-68】「追掛込栓繼」(攝於飛驒古川文化館)

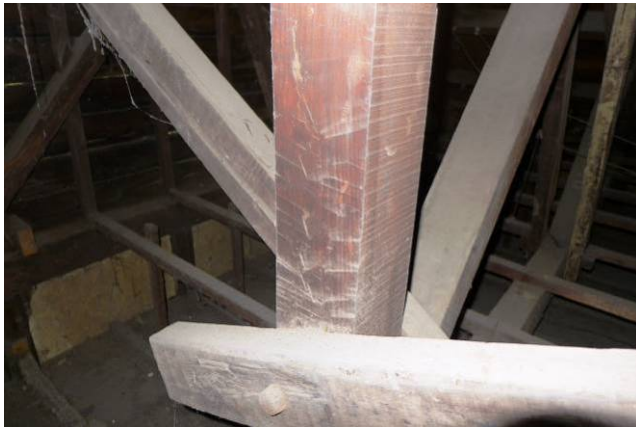
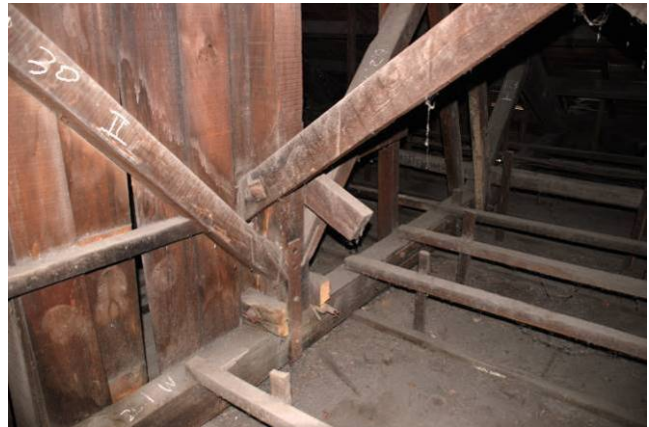
木屋架目前所見損壞有二十大類，一是自然環境所造成，後院榕樹生長茂密致使屋面長期處於日曬不足的狀況下，使蟲蟻、腐菌易滋生，第五組附壁屋架合掌上端則可見明顯的蟻道；另一是人為的破壞，真束底部兩側的夾枋因屬檜木材，均被鋸斷盜走，現況看來對主結構尚未造成明顯破壞，但若遇地震必有不良影響。

【圖 5-3-71】真束兩側分別留下機具及手工工具的痕跡 【圖 5-3-72】真束兩側的夾枋被鋸斷

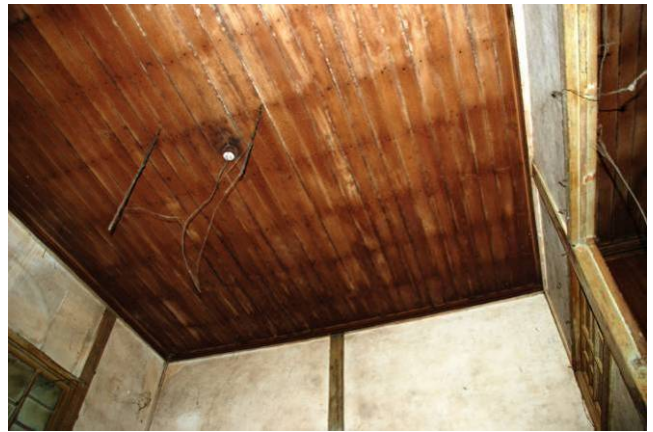
【圖 5-3-74】女更衣室的天花板

南半部男士們使用的空間，天花板改漆成白色，線腳為綠色，太子樓處的鏤空作法已封閉，北邊女士們使用的空間則維持著原有的木料色，維持原貌較多。

修復建議：天井板板材以不一一拆卸的方式，僅作清理修補，上方吊架要一一檢修，腐朽者更換新材，板材表面去漆，正反兩面塗刷防蟲防蟻藥劑，太子樓處的鏤空設計具特殊功能，應予以復原成原始型態，原有電線穿過孔洞應按原位保留。

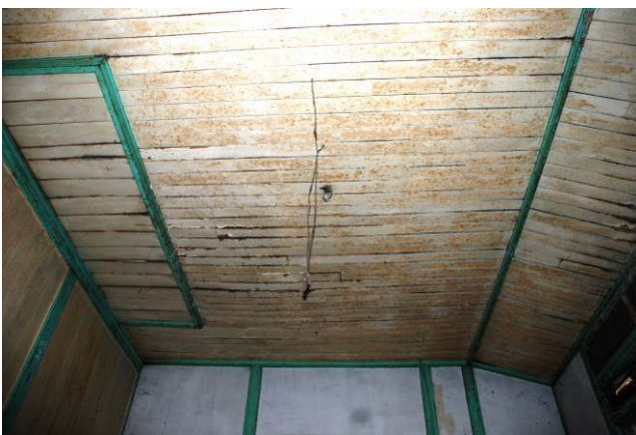
【圖 5-3-75】男浴室的天花板，原太子樓處的鏤空天花設計已封住

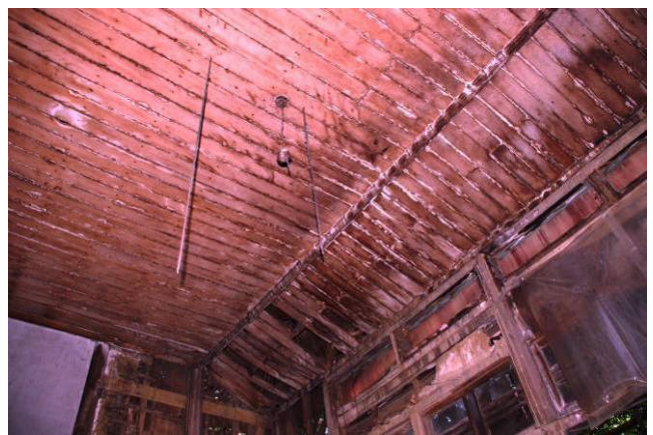
【圖 5-3-76】女浴室的天花板，右側靠牆處順著屋架補強材降下，使空間增加變化

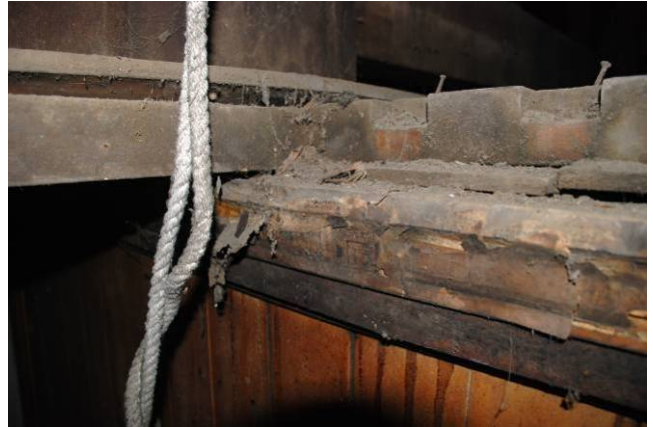
【圖 5-3-78】太子樓處的天花構造

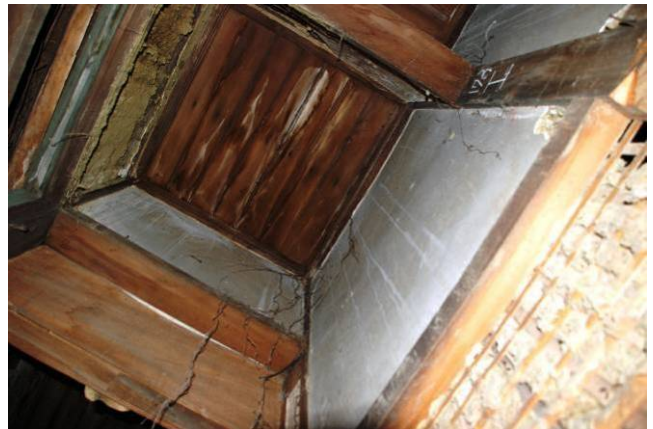
【圖 5-3-80】便所間的天花板

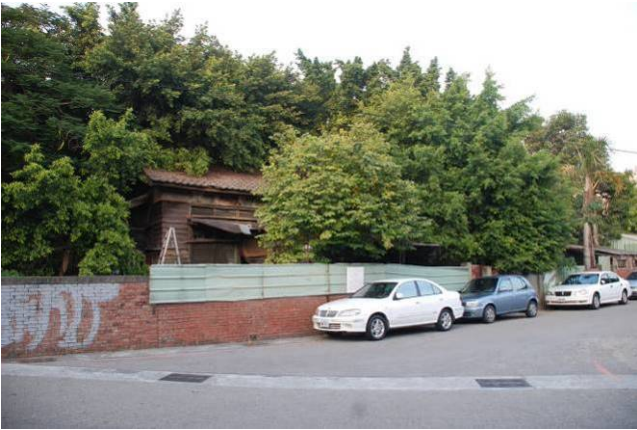
主屋頂使用「切妻造」，含概範圍有更衣室及浴室，上方設置兩坡的太子樓，前後男女分置的入口及便所、西側的鍋爐室則為獨立的單坡屋頂自牆體向外側拖出，整體而言屋面的搭接形式單純。其構造為屋架母屋（桁樑）上方間距 40cm 設置椽（桷木），其上鋪野地板（屋面板），一般的作法屋面板上會加鋪防水層再置屋瓦，現況使用的是佐野商會生產的「精巧瓦」（為專利名稱），此商會於 1928（昭和 3）年在臺中設立水泥瓦工場，據其在《臺灣建築會誌》中所刊登之廣告表示其有「質量輕巧、耐震、耐風、防水」等優點<sup>140</sup>，並搭配不同位置有棧瓦、軒瓦、棟瓦、鬼瓦等，本區域的其他宿舍亦有多處就近採用本地生產的瓦材。後坡屋頂損害狀況相當嚴重，其主要原因是後院的大榕樹除了龐大的樹蔭造成日曬不足、環境潮濕外，其樹幹更直接穿過屋面進入屋架內生長，使得屋瓦、屋面板都受到損壞，屋瓦破損及佚失使得雨

水滲漏，屋面板腐朽、處處白漬的情形嚴重，太子樓甚至整個淹沒在樹叢之中。

【圖 5-3-82】屋頂已淹沒在大榕樹中

修復建議：大榕樹靠近屋頂樹幹及枝葉一定要作剪枝、疏枝處理，屋瓦全面卸除一一檢視，按不同區位分類存放，對於舊有防水層在拆除過程中應有詳細記錄，品質良好的水泥瓦片留用，並逐一清潔，未來鋪設時可以集中在前坡屋頂使用，不足者以同形制的新品補足，掛瓦條易腐朽予以新作。屋面板應逐一清理、檢視，堪用者留用，不足者以同形制材料補足並加強防蟲防腐處理，施作時注意檢視對於有字體保留的建材要保留，未來可作為展示。防水層檢視舊有形式復原的可行性，但對採用新式防水層應有審慎的評估。對於大榕樹，未來修繕完成後一定要定期修枝，才不會再度造成建築屋頂的損壞。

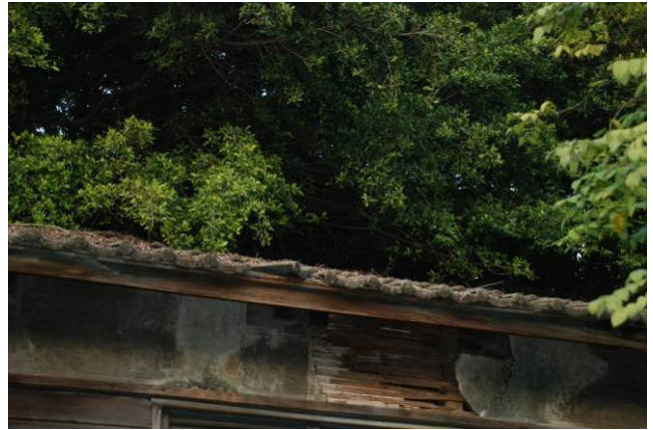
【圖 5-3-83】屋面使用水泥瓦

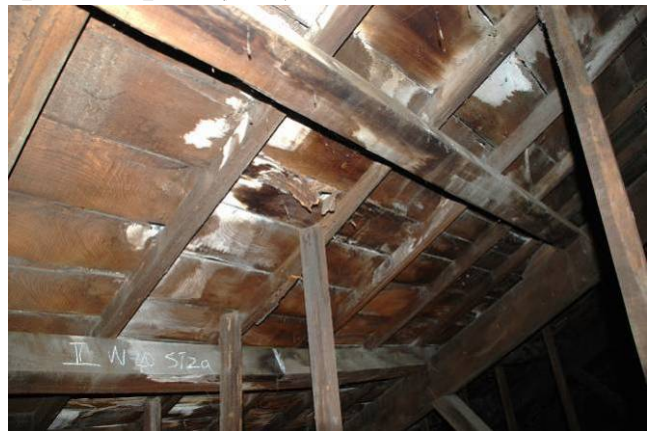
【圖 5-3-85】屋面板受損嚴重

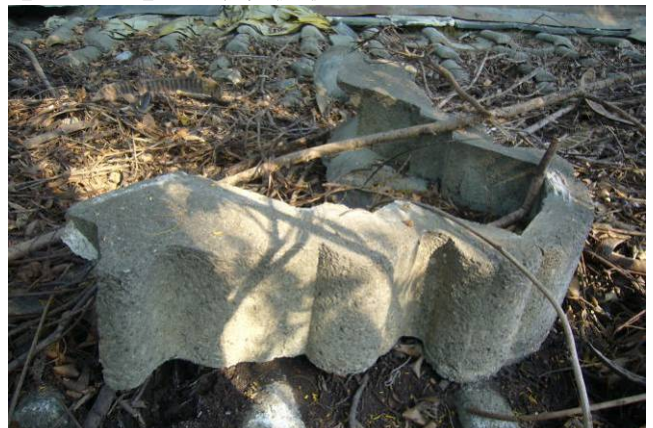
【圖 5-3-87】經卷型的水泥製鬼瓦

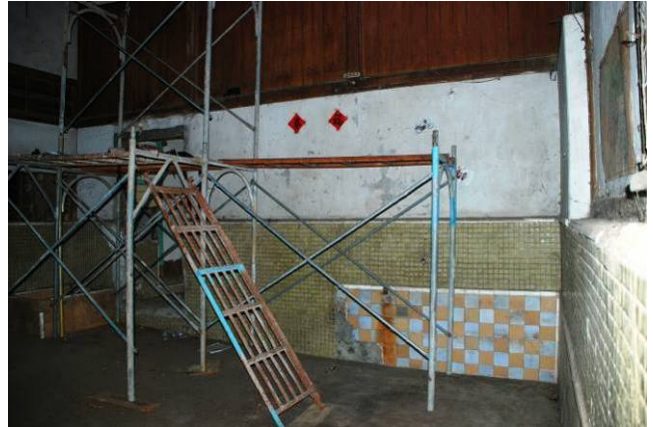
【圖 5-3-90】女浴室內的磁磚壁面

修復建議：已填實的池底以人工小心敲除水泥，推測池底及壁仍有磁磚貼面保存，施作時勿損及，恢復其原有高程，才能再現浴場的特色。現場掉落的磁磚應一一撿拾並清潔後留用，鬆動者亦應卸除後重新固定，但缺失不足的磁磚建議無需仿作，因為目前生產的成品不論在色澤或是樣式上都有差異，不足處可以其他不突兀的型式修補替代之，呈現出新舊的差異，以免加大壁體的損壞。

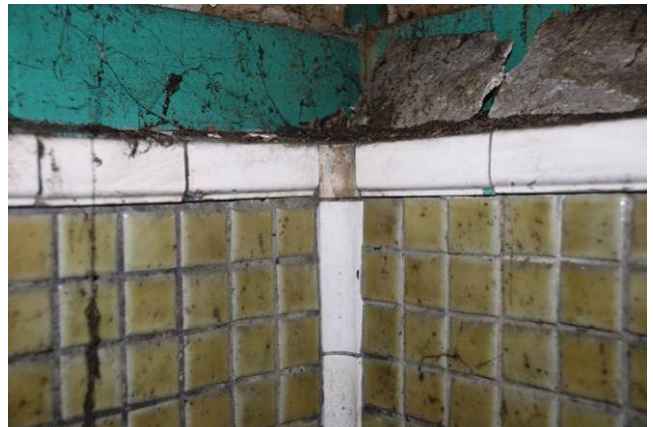
【圖 5-3-92】轉角及轉化材料的收頭採用各式白色磁磚

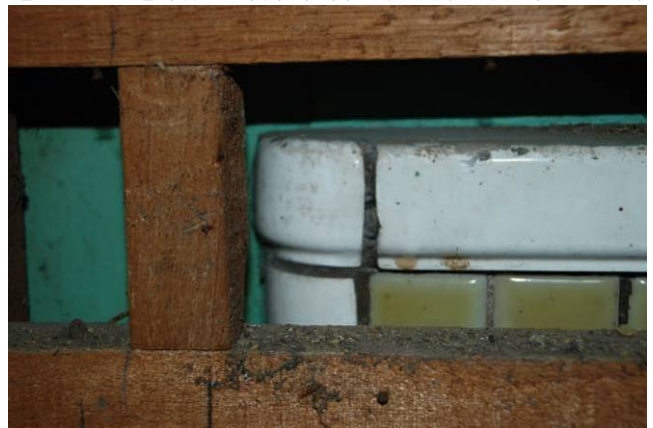
【圖 5-3-94】外凸轉角的收頭磚

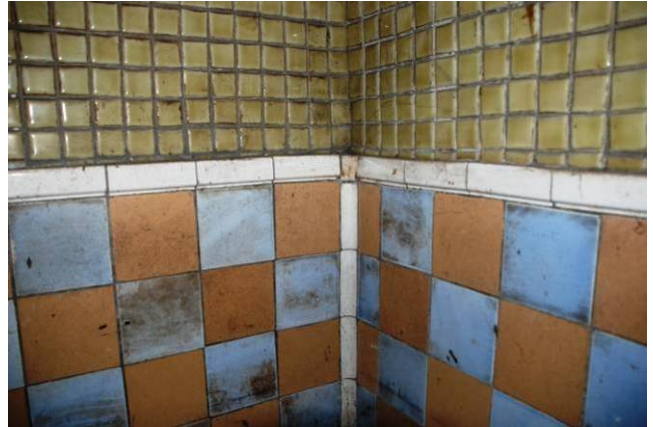
【圖 5-3-96】女浴室泡澡池採用藍、橘兩色交替的磁磚

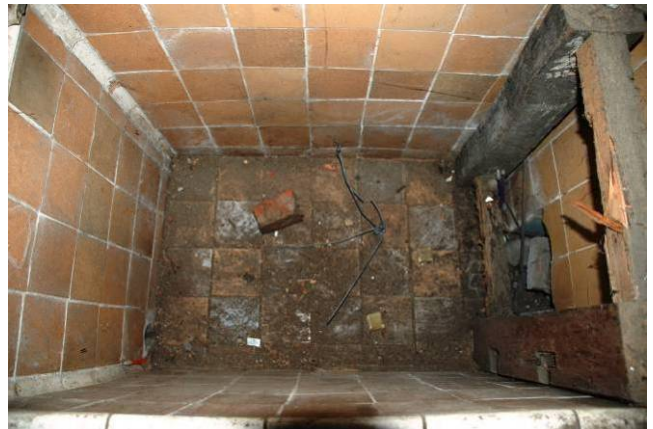
【圖 5-3-98】女浴室的水槽內及槽底

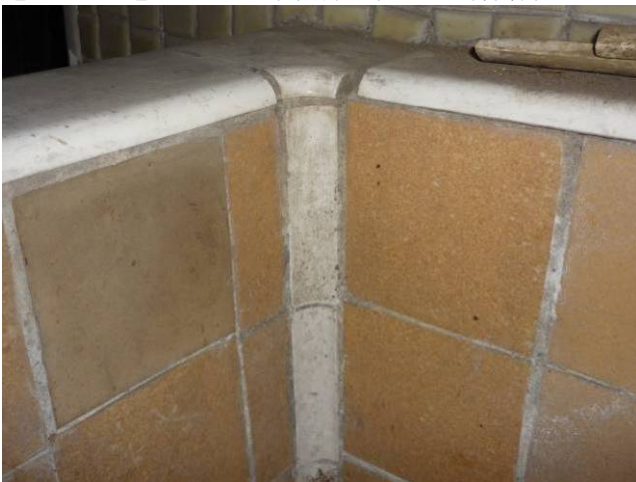
【圖 5-3-99】水槽壁面及轉角的白色收頭磁磚

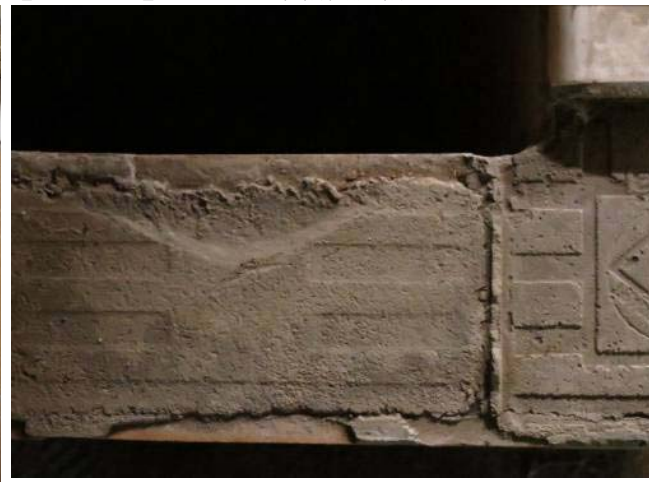
【圖 5-3-100】損壞處可見灰泥痕跡，可知磁磚背面形式

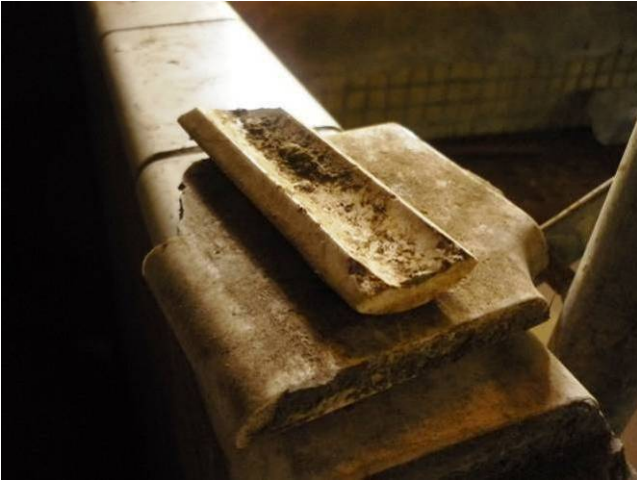
【圖 5-3-101】圓弧形的轉角磚

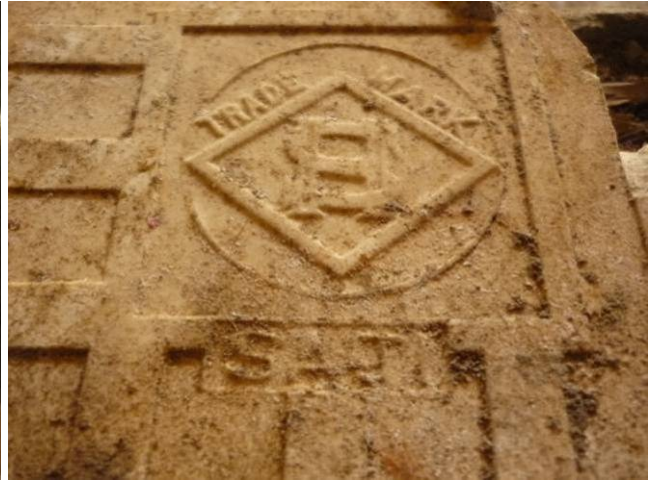
【圖 5-3-102】轉角磁磚背面有廠商的商號為 SH，即日本「佐治」公司出品

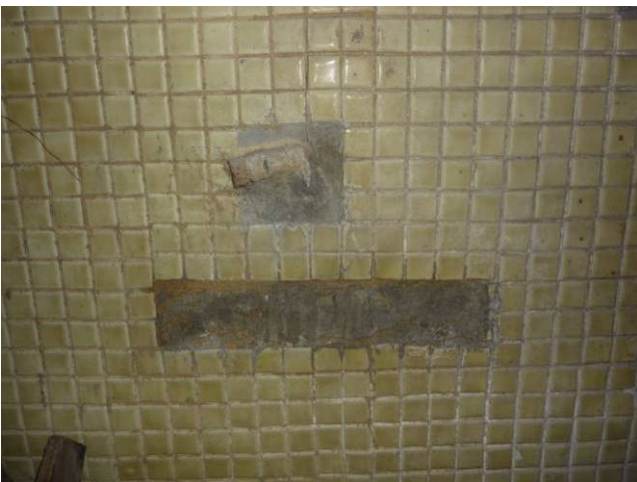
【圖 5-3-103】相對於水槽的位置的水管及構造物痕跡  
八、門窗

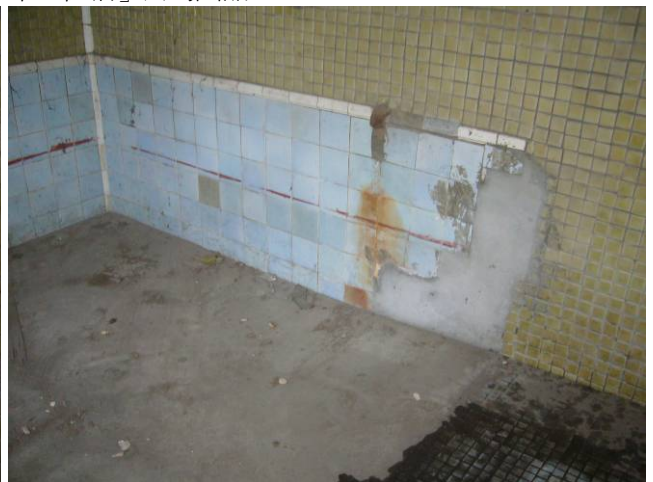
【圖 5-3-104】男女浴室的泡澡池底均被水泥填實

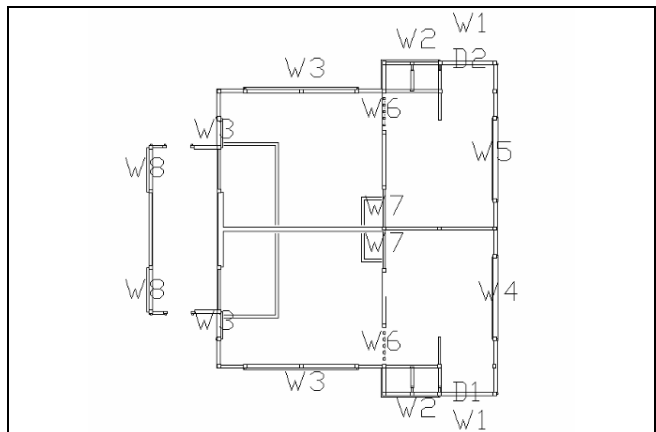
【圖 5-3-105】門窗編號圖

浴場門窗與一般住宅式建築不盡相同，因為是公共洗澡、泡澡場所，所以要兼顧到採光、通風及私密性。因為男女使用空間不同，入口分為南北兩處，都採左右推拉門，但形式略有不同，廁所及鍋爐室依痕跡來看使用單扇門；脫衣場與浴場間屬連通空間，未設門扇。東及南北兩側開窗面積大，依一般規則性應採用毛玻璃以維使用者隱私，不過現況改為宿舍使用後則多所變更；為了排除浴場熱氣，高處前後均設置百頁窗，使空氣對流，快速散熱。最特別的是兩空間之間以木竹為材料的漏窗，除了通氣，裝飾性意味濃厚，也增空間內的和式風格。鍋爐室使用木柵式窗板，一開一合不僅隔絕內外，閉時也使光線無法進入，應有其功能性考量。門窗普遍性的損壞是玻璃破損、移位使用、變更設計及佚失，另外在原有隔牆上為了變更宿舍後的居住方便，開設新的門洞，未來修復時破損玻璃重新安裝，佚失者新作補全，新的開口部則依未來再利用的需求調整保留或是封閉。各門窗的形式、損壞及修復建議，詳見以下調查表。

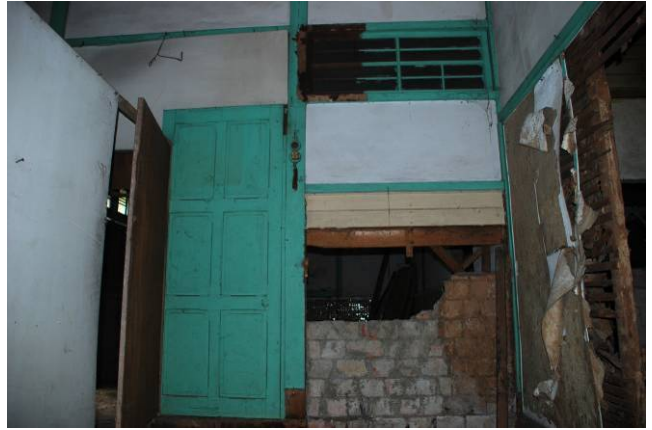
【圖 5-3-107】男脫衣場與浴場間的開口之門板，經測繪尺寸核對，此為他處遷來使用，非浴場原有
