### 第三節 建物現況調查與修復建議

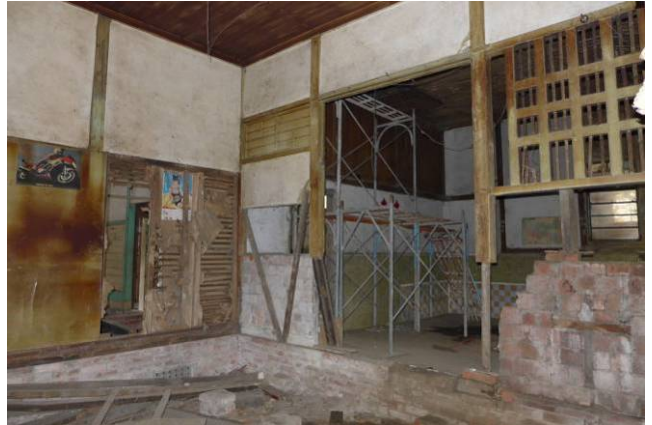
【圖 5-3-111】女脫衣場與浴場間開口部未設門扇

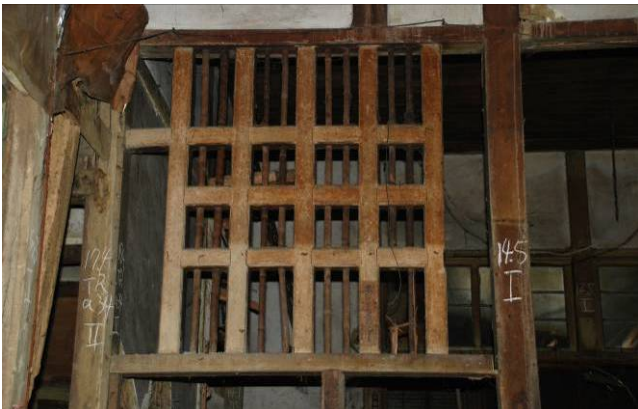
【圖 5-3-112】以木竹組合的漏窗具和風

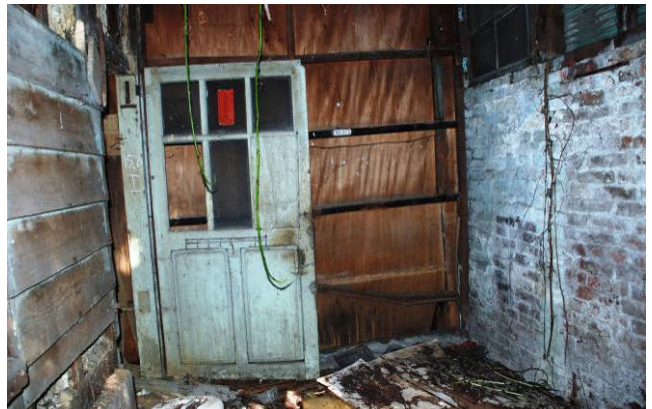
【圖 5-3-113】女脫衣場入口門扇挪至側院使用

編號	位置	原有形制及尺寸	現況	修復建議	圖
D1	男更衣室入口大門	左右推拉門，177.5x89.2x3.2cm；上方為四格玻璃，下方裙板分隔為三，中間窄左右寬	一片門扇佚失，現存的一片玻璃破損，下方裙板過半破損，地坪上的門軌佚失	現存門扇修復，佚失玻璃重新安裝，佚失者依現在的門扇形制及尺寸復原，地坪門軌修復	
D2	女更衣室入口大門	左右推拉門，179.2x89x3.2cm；上方為六格玻璃，下方裙板分隔為二	兩片門板已分別改作爲廁所、通往側院的單開門，多片玻璃破損，裙板狀況良好，地坪上門軌佚失	現存門扇修復，佚失玻璃重新安裝，地坪門軌修復，重新安放定位，調整使其可以開合	
W1	更衣室入口上方氣窗	推測爲翻轉窗形制，167.6x39.5x3.2cm，分爲四格，樞條數量外二內一，增加變化	木框架保存良好，玻璃破損或以木板封住，失去原有翻轉功能	按原樣修復，恢復氣窗翻轉功能，玻璃重新安裝	
W2	男女廁所高窗	左右推拉窗，60x42.4x3.2cm，男女廁所兩邊各有三組窗扇	男廁所保存有二組共四片窗扇，但部分玻璃佚失，男廁所全部佚失	現存窗扇修復，佚失及破損玻璃重新安裝，女廁所仿照男廁所窗扇形制復原

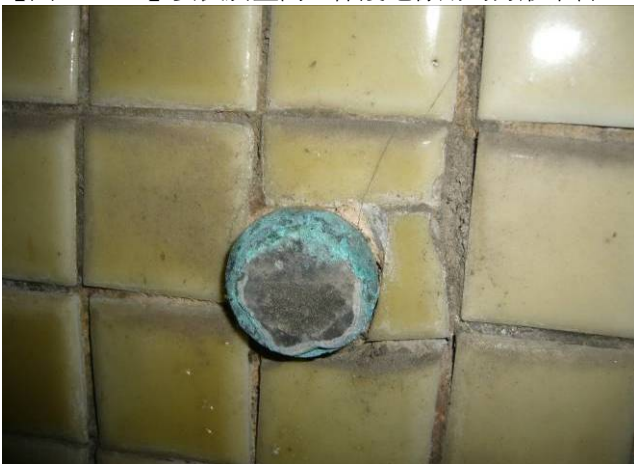
【圖 5-3-120】遺留的給水管痕跡，表面生了銅綠

修復時金屬物應去鏽並作防鏽處理，以免惡化。

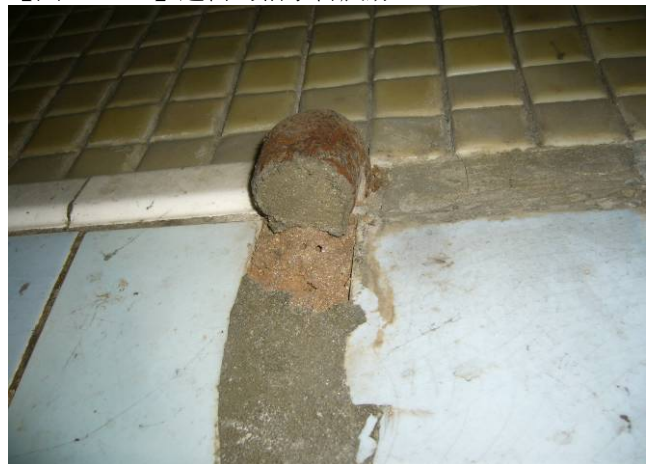
【圖 5-3-121】遺留的給水鐵管頭
