第六章 臺中刑務所官舍浴場木料檢測及結構檢測報告

第一節 木料檢測報告

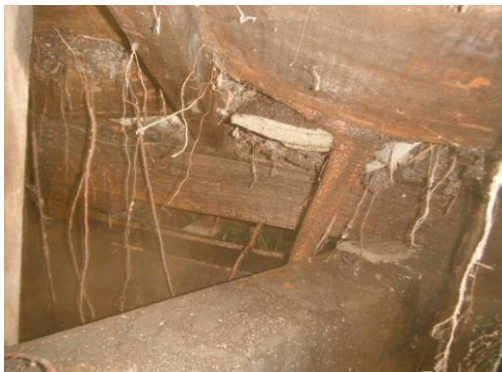
現場調查發現，浴場四周的榕樹(*Ficus microcarpa*)生長旺盛，氣生根蔓延至屋架層【圖 6-1-7】，使得屋頂、鼻母屋及軒桁等損害，也造成屋面板、椽條及母屋等地木構件多有水漬及含水率偏高【圖 6-1-8】、【圖 6-1-9】，因而木構件多有腐朽危害，目視判定屋架層的構件屬於初、中度腐朽。另輔以 pilodyn 打入木構件，深度介於 10-18 mm【圖 6-1-11】，顯示目前並不影響建築結構安全。

【圖 6-1-7】榕樹氣生根生長至屋架層，造成屋頂破損

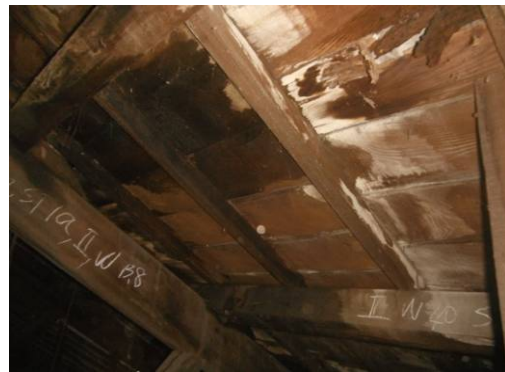
【圖 6-1-8】屋面板、椽條及母屋等有水痕

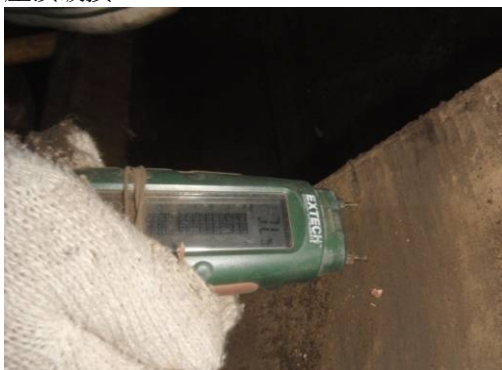
【圖 6-1-9】人字樑因漏水而含水率高

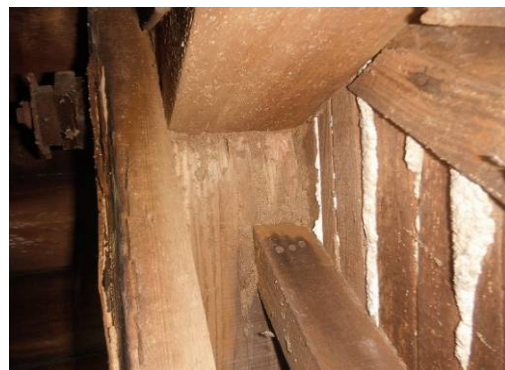
【圖 6-1-10】人字樑及斜撐交界處遭白蟻危害

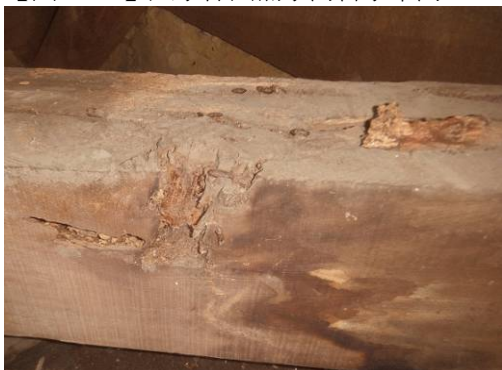
【圖 6-1-11】陸樑遭軟腐菌危害

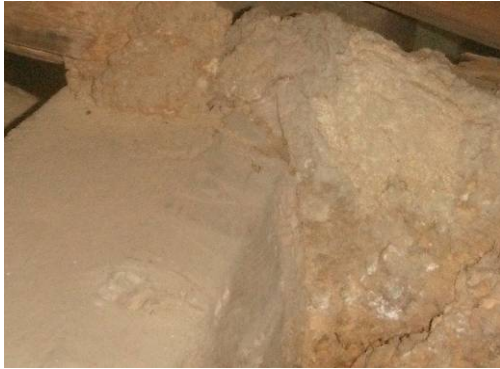
浴場屋架層主要白蟻危害區域為棟架編號 A~架的人字樑及斜撐母屋為【圖 6-1-12】，其中 A 架的陸樑與人字樑的交接處發現白蟻副巢及遮蔽管【圖 6-1-13】，但調查時並未發現白蟻活體，而遮蔽管也多只構築於木構件表面，推測其可能是因浴場木構件材種主要為防蟻性較佳之檜木，因此白蟻危害也較輕微。

【圖 6-1-13】人字樑與陸樑交接處有白蟻副巢

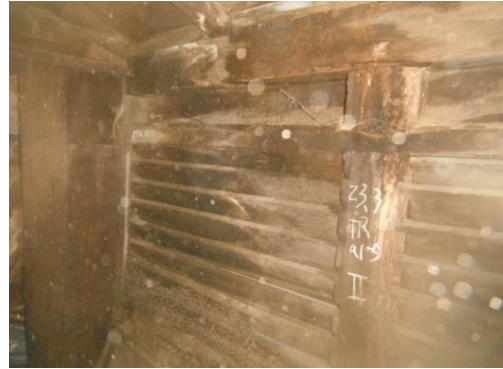
調查太子樓木構材發現，因屋頂嚴重漏水造成軒桁、屋面板、椽條等木材含水率偏高及有白蟻危害【圖 6-1-14】。另以 Sibertec-DmP 進行棟架木構件內部檢測，說明棟架木構件僅表面遭白蟻蛀蝕，內部現況尚屬良好。

【圖 6-1-14】太子樓的短柱遭白蟻危害

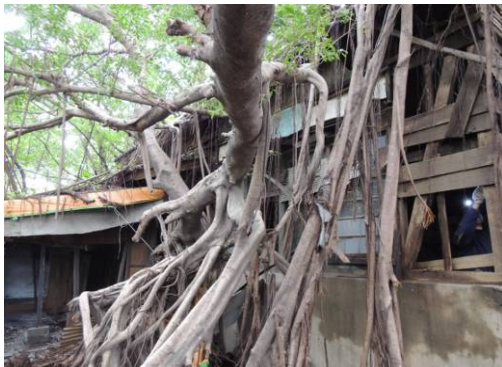
浴場室內空間木構件危害因子種類統計表如【表 6-1-10】，主要的危害類型為白蟻危害(13 支)及含水率偏高(4 支)。本次調查發現，浴場後方空地榕樹枝葉茂密且氣生根生長旺盛【圖 6-1-15】【圖 6-1-16】，不僅造成屋頂破損，更嚴重破壞浴場牆體，造成牆體外露及天花板破損凹陷，且枝葉遮蔽造成光照及通風不足，亦增加建築物水分乘載，使建築體內木構件的含水率偏高。

【圖 6-1-15】浴場後方榕樹氣生根以深入建築結構體中

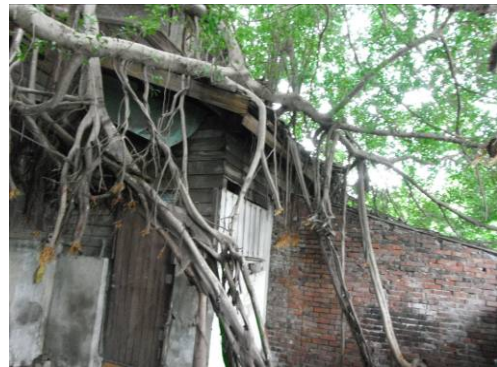
【圖 6-1-16】榕樹生枝葉茂密且生長旺盛

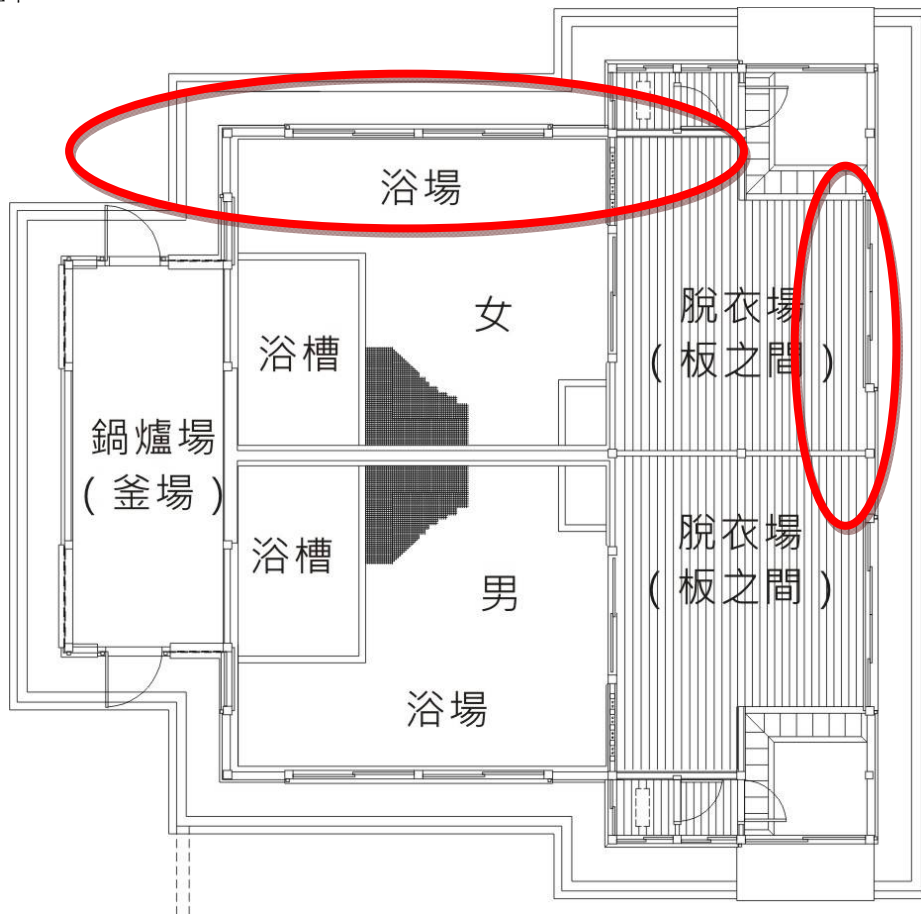
調查結果顯示，室內空間遭白蟻危害的立柱【圖 6-1-17】主要位於浴場後方及左後方【圖 6-1-18】，而浴場左後方有榕樹生長，環境較潮濕陰暗，且堆放許多廢木料【圖 6-1-19】。研究指出，白蟻偏好取食含水率高的木材¹⁴⁷，與本次調查的結果相符合，應盡快進行相關的防治措施以防危害繼續擴大。本次調查亦於女浴場左側發現遭鋸斷之立柱(編號 X9-Y4、X11-Y4)【圖 6-1-20】【圖 6-1-21】，雖目前尚無白蟻危害，但已影響立柱之承重能力，且對建築結構安全造成危害，應立即進行補強修復。

【圖 6-1-17】室內空間遭白蟻危害的立柱主要分布平面圖

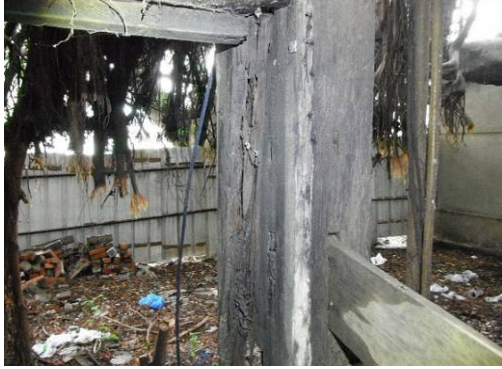
【圖 6-1-18】浴場後方立柱遭白蟻蛀蝕。

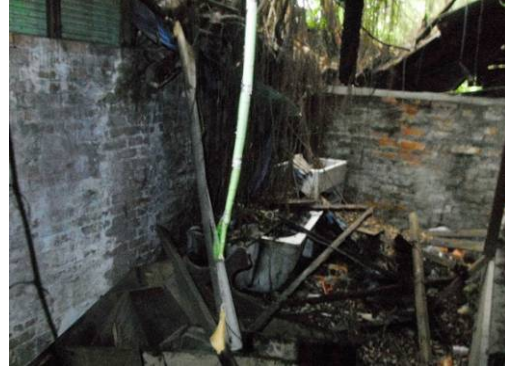
【圖 6-1-19】浴場左後方榕樹氣生根生長旺盛，亦堆放過多廢木料。

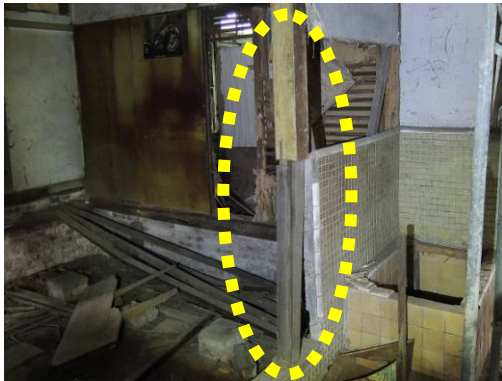
【圖 6-1-20】女浴場前側立柱(編號 X9Y4)遭鋸斷。

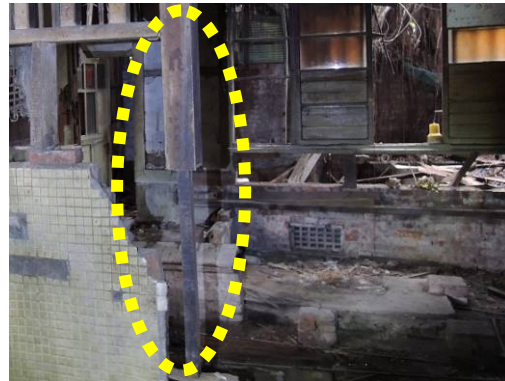
【圖 6-1-21】女浴場後側立柱(編號 X11Y4)遭鋸斷。

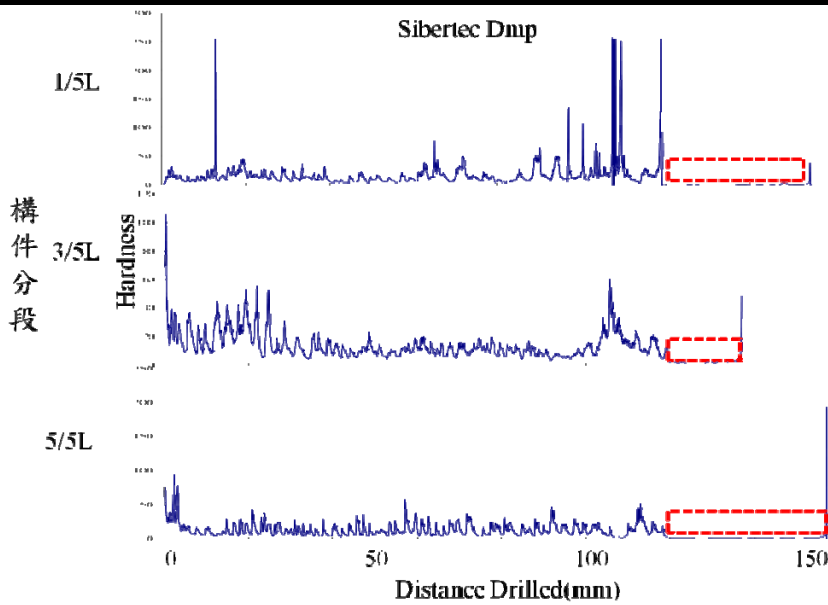
【表 6-1-13】刑務所官舍浴場木構件 B 架-4-陸樑之鑽孔阻抗儀檢測表
鑽孔阻抗圖譜

1. 本構件目視敲擊結果顯示構件表面有軟腐危害及白蟻遮蔽管。
2. 由鑽孔阻抗之圖譜可得知，本構件材質細密，年輪間距狹小，為材質優良之檜木。
3. 構件內部現況良好，僅外部有 15% 的空洞，研判為腐朽造成構件表面阻抗力較差，但不影響建築結構安全。

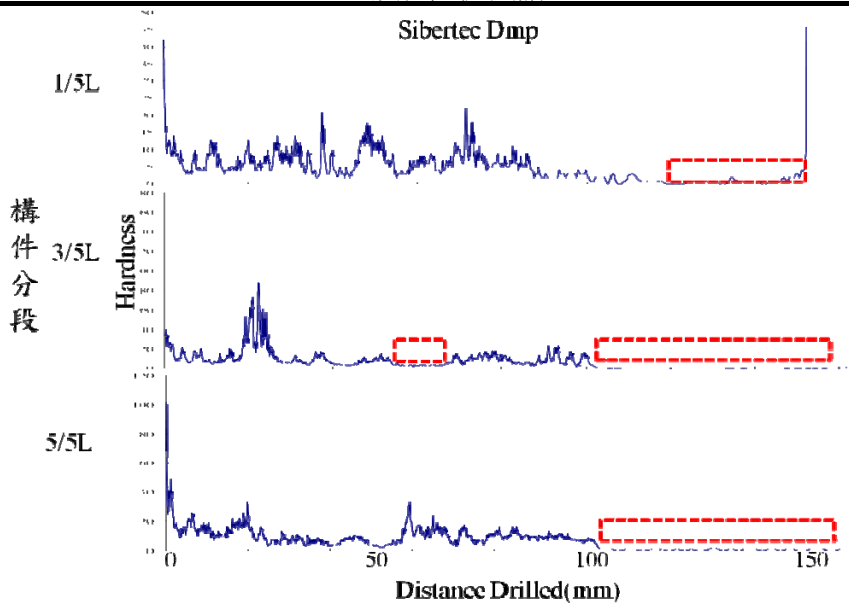
【表 6-1-14】刑務所官舍浴場木構件 M10-1-母屋之鑽孔阻抗儀檢測表
鑽孔阻抗圖譜

1. 本構件目視敲擊結果顯示構件表面已遭軟腐菌危害及白蟻蛀蝕，且 1/5L 處表面有約 30mm 的開裂。
2. 由鑽孔阻抗之圖譜可得知，本構件同樣屬材質細密之檜木，外部蛀蝕空洞約為 31%，應立即進行防治措施，以防其危害繼續擴大影響建築結構安全。

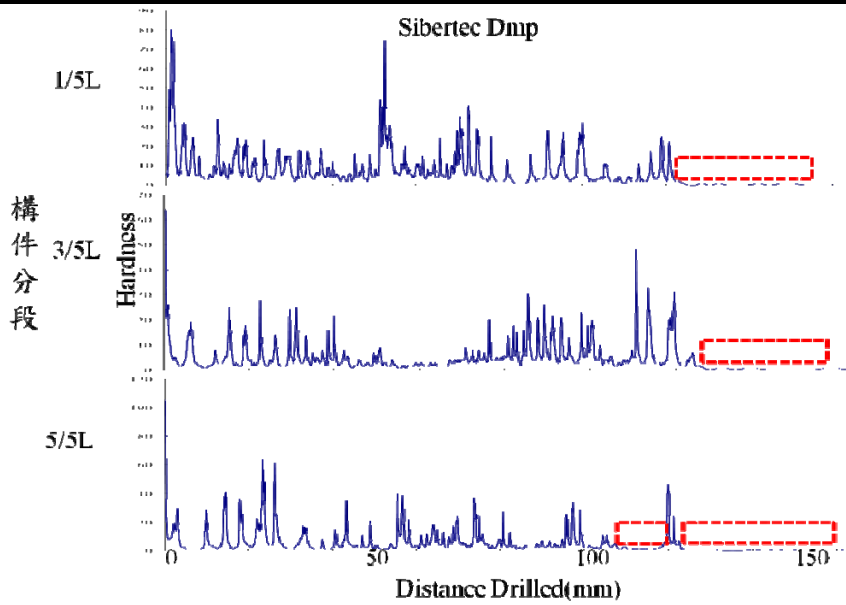
【表 6-1-15】刑務所官舍浴場木構件 C 架-2-人字樑之鑽孔阻抗儀檢測表
鑽孔阻抗圖譜

1. 本構件目視敲擊結果顯示構件表面已遭軟腐菌危害，且於 5/5L 處表面有約 10mm 的開裂。
2. 由鑽孔阻抗之圖譜可得知，本構件內部現況良好，且同為材質細密之檜木，但表面有腐朽危害約 17%，應於日後多加留意其腐朽情形。
