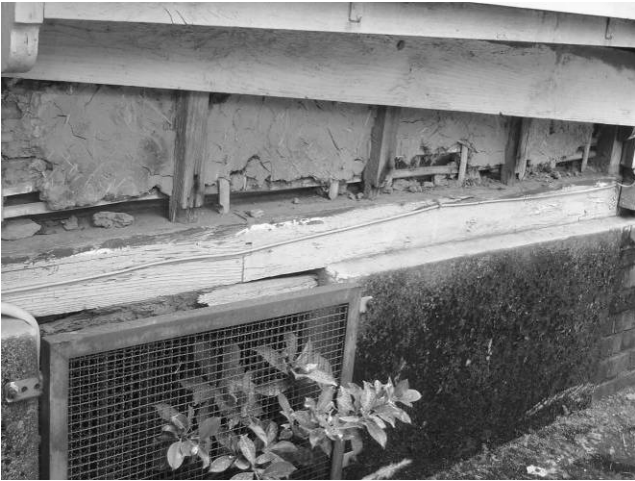
【圖 3-4-46】破損處可見內部構造

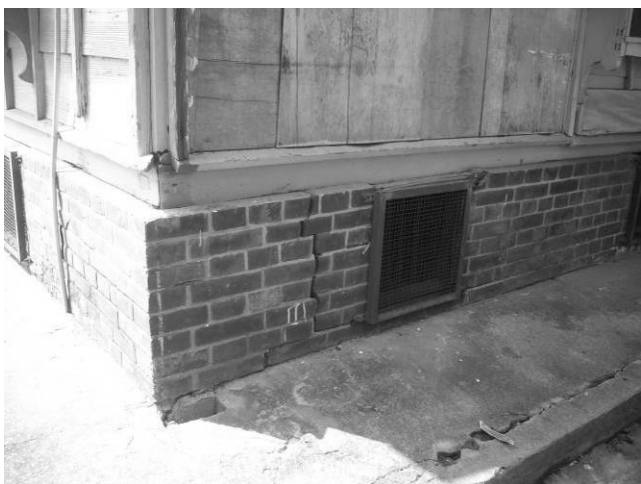
牆基部分以紅磚砌築並以清水面呈現，多處有裂縫【圖 3-4-52】。現況壁體基本良好，外部雨淋板部份板材、押條脫落，破損、腐朽或翻翹，室內全部以裝修板材包覆，板材背後的桷料直接釘附在牆上，對於原有粉刷層多有破壞【圖 3-4-53】。

【圖 3-4-52】磚砌牆基多處有明顯龜裂

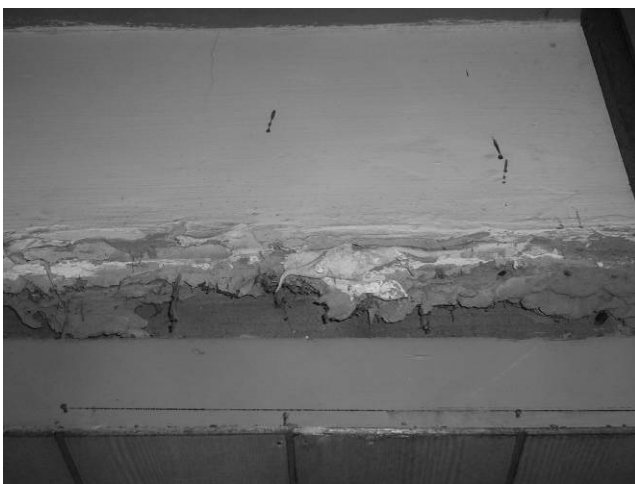
【圖 3-4-53】新增夾板裝修壁破了原有粉刷層

修復建議：室內牆面新增夾板裝修材，全部拆除，再逐一檢視壁體及粉刷層狀況。初步判定整體軸組及壁體結構保存狀況尚可，故建議無需採用大解體模式修繕，可以局部解體方式確認補強強度，並以五金補強木框架結點，破損處修補依原有真壁或大壁的工法施作，表面白灰粉刷則逐一清潔及損壞處修補。修復時儘量保存原有壁體及舊的粉刷層，使其原有工法可以保留到最多，為重要的修繕原則。外牆雨淋板構件應編號後逐一卸除，並清理檢修，堪用者留用，不足者以同形制材料補足，並加強防蟲防蟻處理。

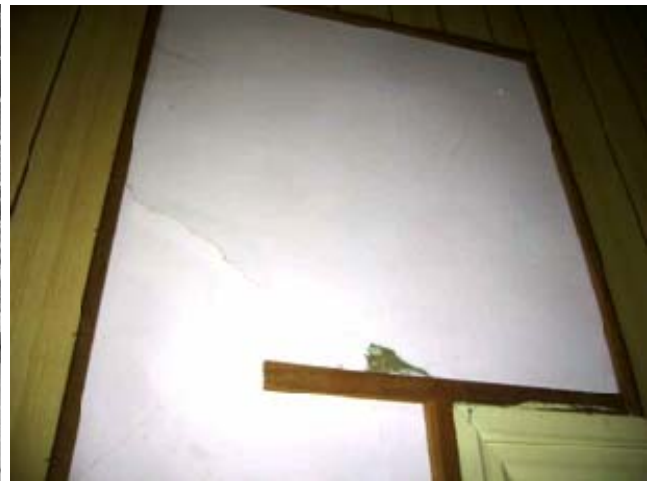
【圖 3-4-59】洋館室內壁面亦以夾板封住，破損處可見舊有粉刷層

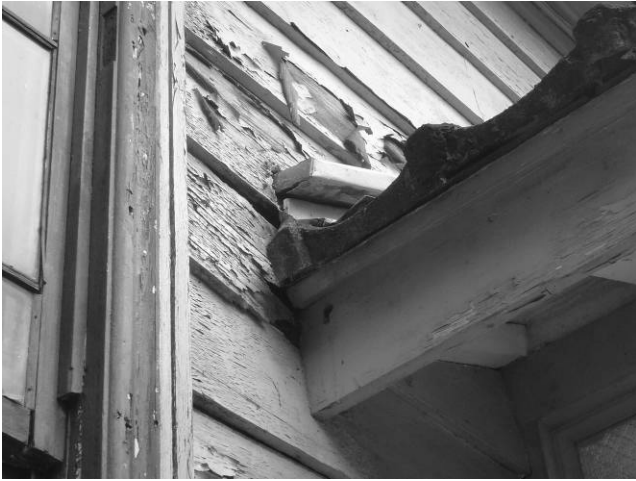
採用「大壁」壁體構造，這是一種洋式作法的壁體【圖 3-4-54】，牆體較厚將軸組的木柱、桁樑等包覆住不外露，如果是室內壁以約 4cm 寬的木條稱「木摺」，間距約 0.9cm 釘在表面再抹灰泥，外壁部分則以相疊約 1cm 的 21x1.6cm 的「南京下見板張」由下向上固定好封住牆體構造【圖 3-4-55】，牆厚可達約 15cm，因為沒有押條，配合內側間柱的距離約 45cm 以三支鐵釘固定每片雨淋板材【圖 3-4-57】，洋館使用的板材長度很長，有 363.5 及 403cm 等不同尺寸，因為材料較厚及固定良好，板材較無翻翹的情形，其固定位置會上下錯縫以增結構安全性。洋館客廳室內壁面採用粉紅色粉刷層【圖 3-4-59】，可能是近年新增，依其破損處可見黃土、白灰等多層粉刷層。牆基部分亦以紅磚砌築，但表面以水泥粉刷不露出磚面，通氣孔的四隅因釘鐵網鑽孔，使多處有開裂現象【圖 3-4-61】。現況壁體基本良好，外部雨淋板靠近入口門廊處部份板材脫落、破損或腐朽，室內同樣以裝修板材包覆，板材背後的桷料直接釘附在牆上，對於原有粉刷層多有破壞。

【圖 3-4-60】雨淋部分脫漆及腐朽

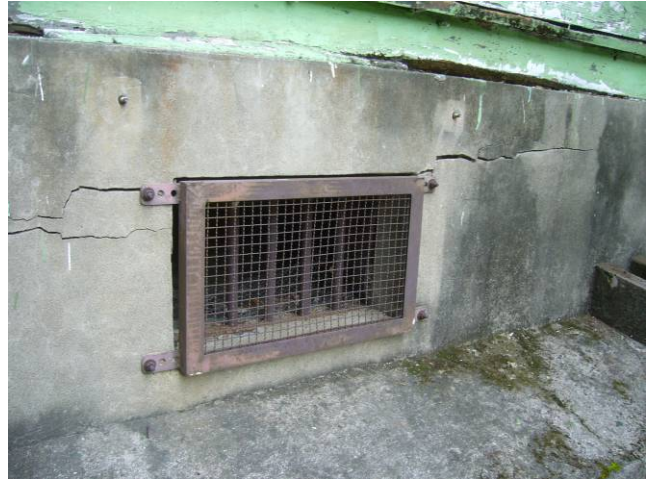
【圖 3-4-61】牆基通氣口因鏢栓鑽孔而開裂

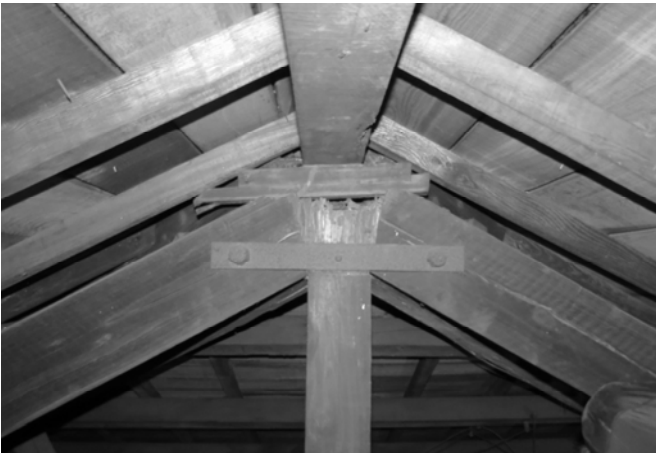
和館的屋架由三組洋式的真束小屋（中柱式屋架）構成，【圖 3-4-62】。單組屋架高度約 233cm、寬約 767cm 左右，各屋架的間距為 166cm。而寄棟造斜坡面屋架則呈現放射狀以做為屋頂支撐。而正中間組的屋架固定著本棟官舍之棟札。屋架的結構狀況尚可，唯部分木構件包括中柱、水平夾撐受到白蟻蛀蝕嚴重，已呈現空心的狀態，或者木料有開裂的現象。五金構件普遍有鏽蝕的情況，而部分木構件上有墨字。

【圖 3-4-67】和館中柱式屋架中柱受白蟻蛀蝕損壞情形。

修復建議：抽換遭到白蟻蛀蝕嚴重之木構件、更換損壞的木構件、屋面板等。另外，車庫側之榕樹氣根旺盛，導致洋館斜坡面屋頂、屋面板、木料受到植栽根系的破壞，建議在修復設計階段進行剪除及導根作業，以避免日後木屋架的結構產生危害。

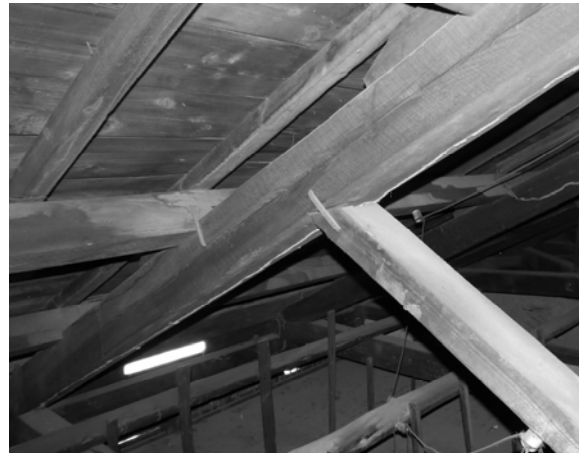
【圖 3-4-68】人字大樑上的蟻道。

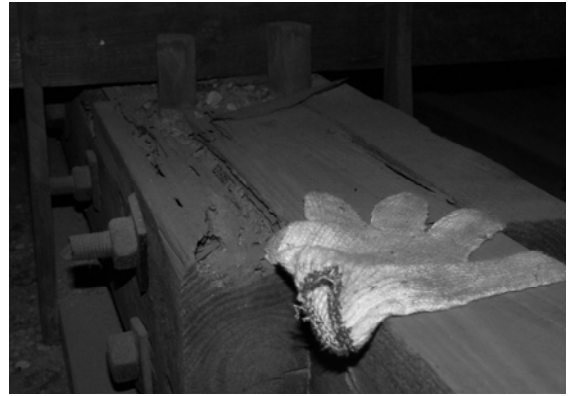
洋館木屋架與和館同樣為真束小屋（正同柱式屋架），共由五組屋架構成。單組屋架高度約 162cm、寬約 546cm 左右。各屋架的間距而寄棟造斜坡面屋架同樣以放射狀木構架做為屋頂支撐。木屋架結構狀況尚可，與和館情況雷同，木料部分都有受到白蟻蛀蝕的狀況、五金構件普遍有鏽蝕情況。

【圖 3-4-73】水平大樑上受到白蟻蛀蝕情況嚴重。

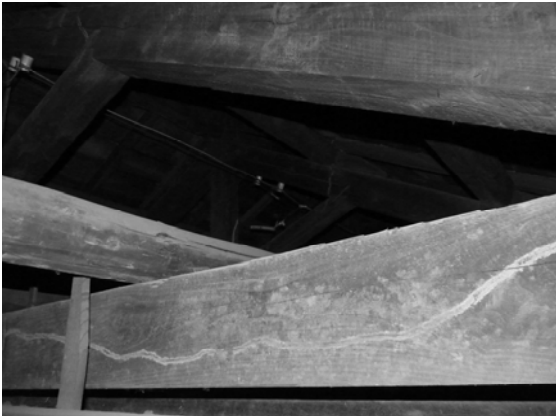
【圖 3-4-74】洋館屋架的水平大樑亦有蟻道。

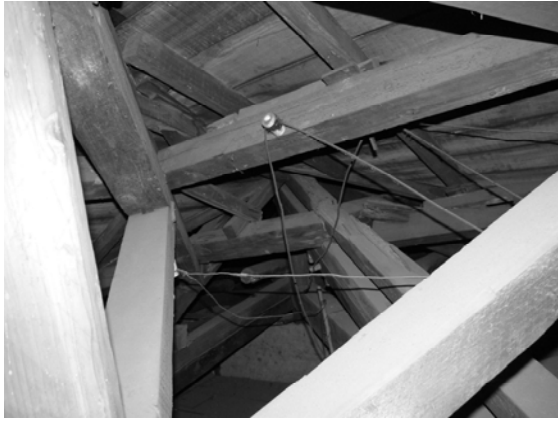
【圖 3-4-77】洋館與和館兩組不同系統的屋架交接之處錯綜複雜。

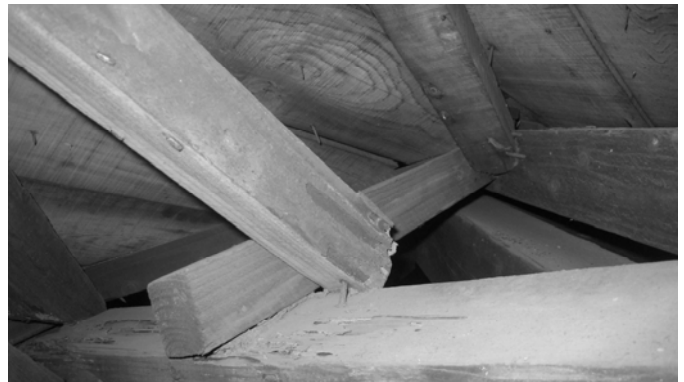
藉由【圖 3-4-75】、【圖 3-4-77】~【圖 3-4-78】和館與洋館交接於玄關上方、兩組屋架交錯相連，洋館與和館的鼻母屋，相互交錯。【圖 3-4-80】在屋頂坡面有洩水問題，兩組屋架的四個坡度相交，以致於在屋面板的交錯甚為複雜尚須要進一步的深入調查釐清。

【圖 3-4-80】兩組四個屋坡交接處，屋面板轉折與搭接複雜。

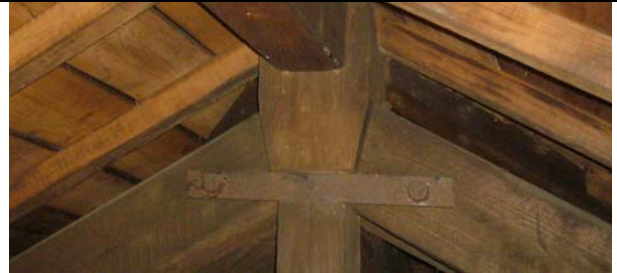
1.五金構件：五金構件隨著使用部位不同，挑選適合的型式與尺寸，常見的五金構件如【圖 3-4-81】。本案運用的五金構件有使用長型鐵片固定中柱與人字大樑、箱型鐵件加固中柱與水平大樑、螞蟻釘則用於兩個木料構件側向的加固，螺栓貫穿於兩個構件中間的方式來加強樺頭的密合度，另外還有圖表以外的五金構件，如【圖 3-4-88】、【圖 3-4-89】，用於中柱與斜向方杖。五金構件暴露在空氣的部分，普遍有鏽蝕的狀況。

【圖 3-4-83】長型鐵片使用現況
