第三節 植栽及建物環境敷地調查

一、周圍環境調查

臺中刑務所典獄長官舍及浴場位於臺中市西區，刑務所演武場之後方，以林森路、自由路一段與貴和街為界圍塑出之區域，林森路 25 巷與自由路一段 89 巷縱橫貫穿其中。本案刑務所典獄長官舍即位於自由路一段 87 號。

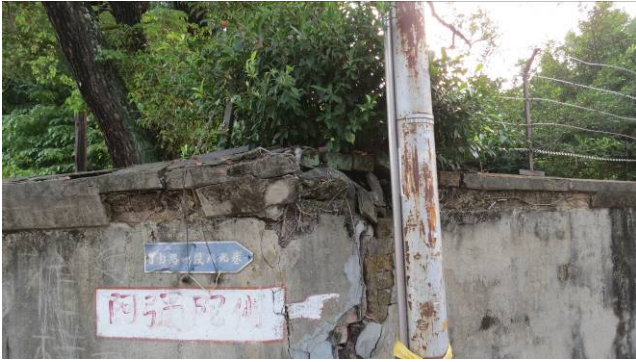
【圖 3-3- 4】自由路一段圍牆轉角植物附生損毀

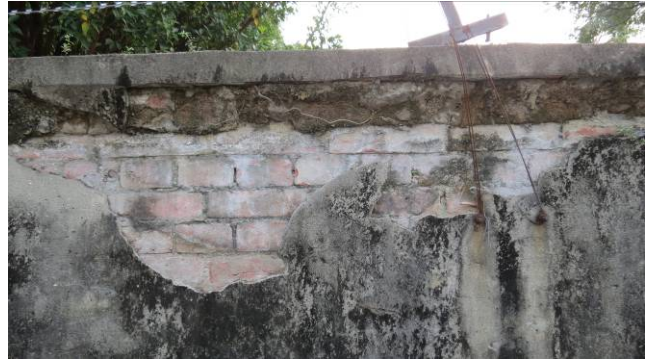
【圖 3-3- 5】圍牆粉刷層剝落紅磚外露

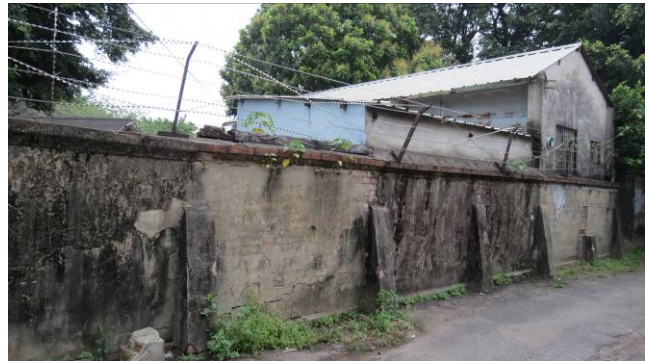
林森路 25 巷較為隱密，前段圍牆與自由路一段 89 巷同時期所建，特徵為外牆每隔 1.88~1.67m 有高 1.21m 的 6 支扶壁柱支撐，而工友警衛使用之建築物，部份增建直接架構其上，造成牆體傾斜顯著，亟待修復；後段鄰近貴和街圍牆建造時間不詳，圍牆上緣有方型孔洞，逕行觀察及防禦為其特色，牆高 1.97m。目前典獄長官邸圍牆上仍設有高 0.7m 的防護鐵網圍繞。

【圖 3-3- 7】林森路 25 巷外扶壁柱間隔不及 2m

側門左側設置磚造警衛室建築，提供警衛、工友及會客使用空間，該建築物由三個矩形量體所組成，中央矩形建築 4.55m×10.13m 為主空間，屋頂為鐵皮雙坡頂，內部仍可見沙發座椅等，略見其使用機能，主建築空間後方延伸一 2.55m×4.90m 起居空間，另於主建築前方增建 3.02m×2.92m 之建築物，其中一側牆倚原有圍牆外牆構成，建議拆除該增建以避免圍牆傾斜加劇。

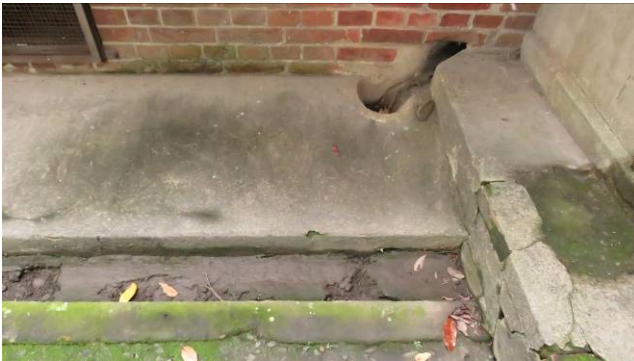
【圖 3-3- 10】建築物左側廚房排水直接延伸至屋外

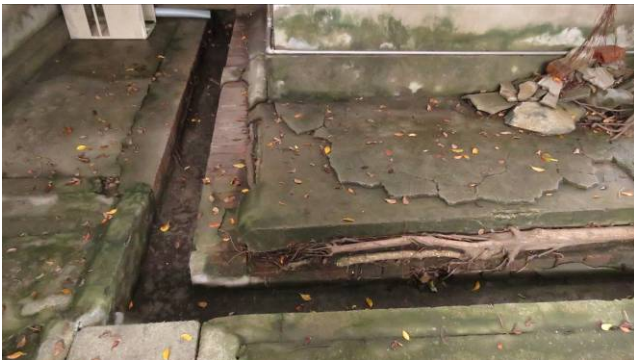
【圖 3-3- 12】建築物右側排水為榕樹根系破壞

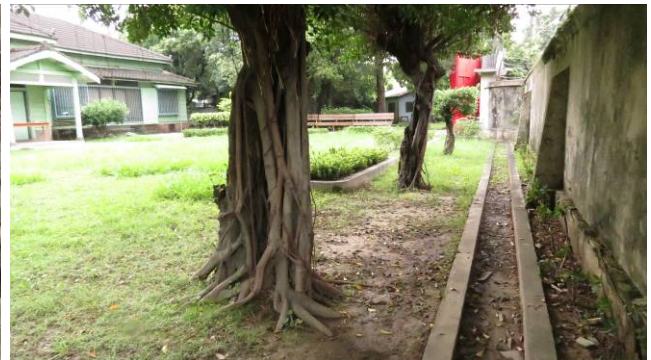
右側庭園排水原沿自由路一段及其 89 巷圍牆環繞，排放至自由路一段，圍牆與水溝相距 0.25m，水溝寬達 0.555m，包含水溝寬 0.305 m 及左右二側各 0.125 m 溝緣；惟多已淤積泥沙，未能發揮使用機能。目前左側庭園排水溝已淤積，僅餘車庫旁榕樹下外露之排水溝正常使用，溝面寬度 0.26m，兩側紅磚厚各 0.23m 密鋪。

【圖 3-3- 13】右側庭園水溝尺度較寬但淤積無作用

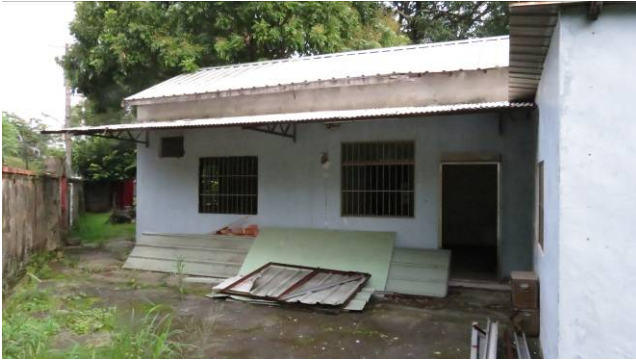
【圖 3-3- 14】警衛室正立面及出入口現況

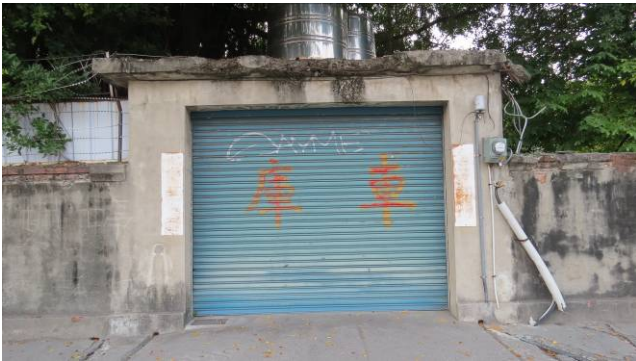
車庫為鋼筋水泥建造，寬 4.65 m，高 2.8m，長 6.28m，出口臨自由路一段，為寬 2.97m，高 2.4m 的鐵捲門，目前暫不使用而改堆置清潔工具，建築物為平頂，建築局部混凝土崩落而鋼筋外露，另車庫左側為 6m×2.45 m 的混凝土鋪面。

【圖 3-3- 16】自由路一段的車庫入口

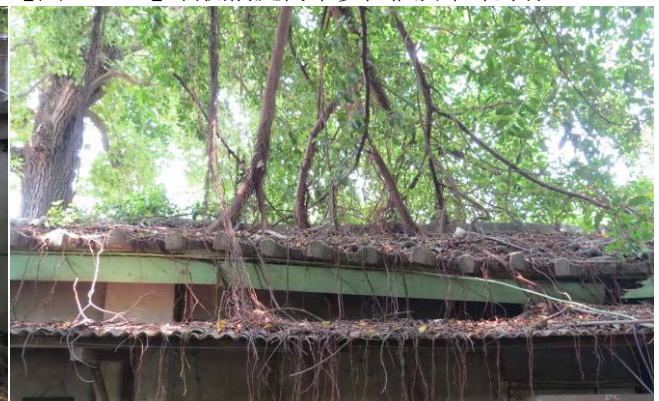
徑達 1.1m 為該庭院之最，惟該腹地有限，根系已侵入犬走，氣根廣佈復以冠幅巨大，造成區域光線陰暗，官舍右側屋頂受損，屋角傾斜。

【圖 3-3- 28】榕樹氣根已造成屋頂破壞

- 1.課題一：右側庭院榕樹因生長受限，氣根及根系造成歷史建築之屋頂、牆體及犬走等損壞。

對策及解決方案：(1) 建議適度修剪榕樹細部分枝，減緩過度生長及增加該區域陽光照射時間。

- (2) 並以導根管將榕樹氣根進行整理引導至地面，避免氣根橫生破壞屋頂貫穿進室內或牆體，破壞歷史建築本體。

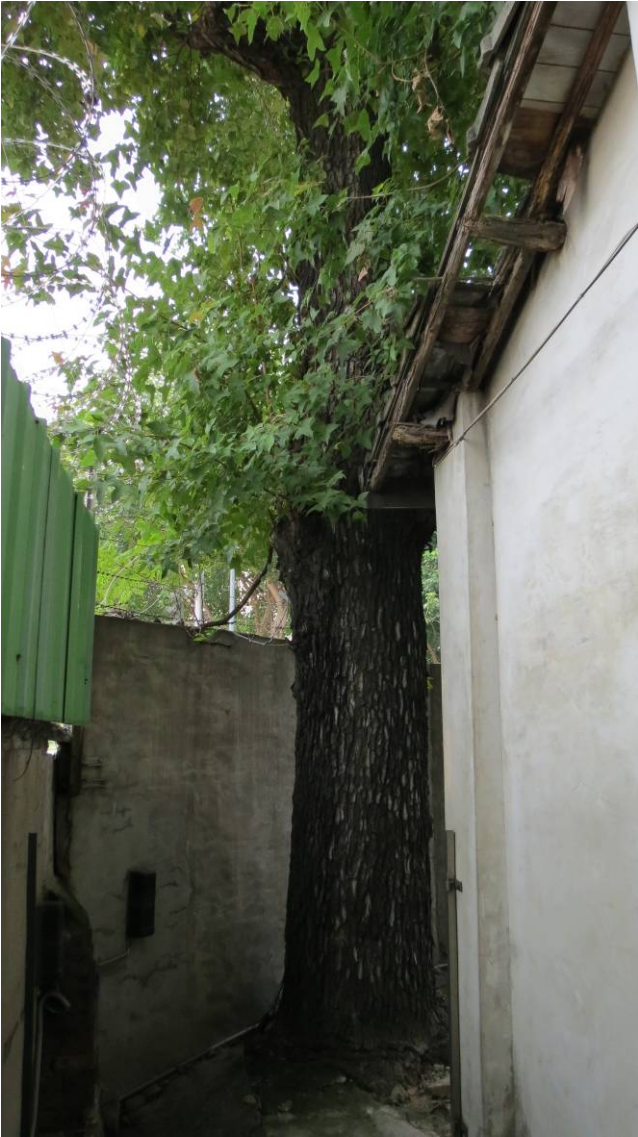
右側庭園特色除以草坪為中心外，鄰近右側圍牆（即自由路一段側）內為樟樹、楊桃、荔枝、榕樹及楓香等主要喬木分布。由自由路一段觀看，即可發現樟樹及楓香成了官舍兩端路口節點標的，自由路一段及 89 巷路口的樟樹(胸高直徑 0.85m/ 冠幅 8.5m)，樹型自然高大獨立，為臺灣中低海拔原生樹種，日治時期重要經濟價值的喬木，且一度為臺中市主要的行道樹；自由路一段及貴和街口之楓香(胸高直徑 0.6m/ 冠幅 7.5m)，樹形高大且有自明性，惟生長腹地受限，根系延展困難已侵蝕屋緣，並與圍牆緊貼，生長環境亟待改善；車庫旁的榕樹(胸高直徑 1.1m/ 冠幅 12.5m)，樹徑亦因氣根包覆直

【圖 3-3- 29】楓香迫於圍牆及建築間隙地根系破壞建築

2. 課題二：右側庭院楓香因生長環境狹隘，根系破壞建築物及圍牆。

對策及解決方案：(1) 建議清除後加之水泥鋪面，增加植物生長腹地；並重新進行該區域之動線規劃，減少活動干擾。

(2) 確立該部分圍牆是否為歷史建築之部分，若非屬歷史建築之一部分，建議部分重建，避免目前樹幹緊依牆體造成的危險。

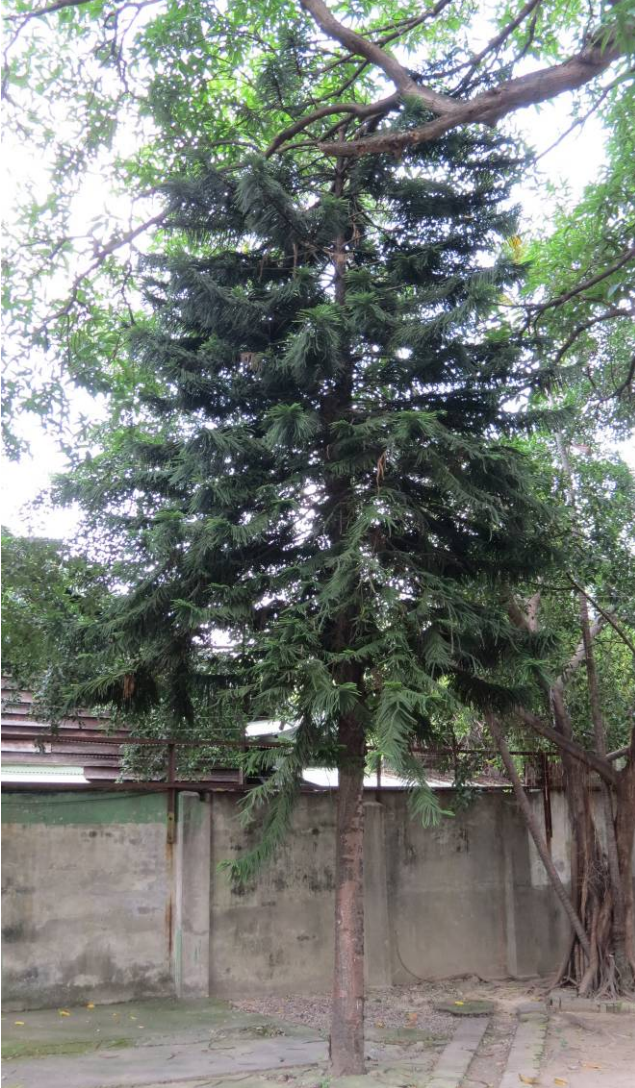
【圖 3-3- 37】小葉南洋杉生長環境受限狀況不佳

另側院中的木棉、小葉南洋杉及朴樹等，因生長環境不佳有礙後續生長，建議移植保存；尤其木棉及小葉南洋杉雖有相當的樹齡，卻受限於周圍榕樹、芒果及龍眼，建議移植至入口花台內側，以展現其特色。另自由路一段 89 巷圍牆邊緣榕樹應予定期修剪，以保留造型並減少危害牆體結構。其餘

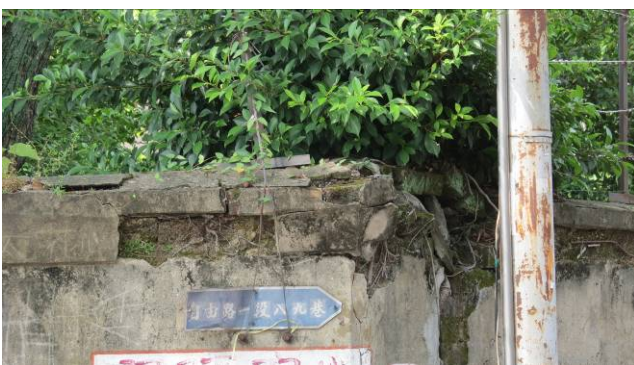
【圖 3-3- 43】榕樹根系破壞牆體

(3) 於犬走及排水溝外緣深掘 80~120 cm 伸，置入擋根板必免根系延伸破壞，並定時挖鬆表土，置入排氣管促進根系生長活化。

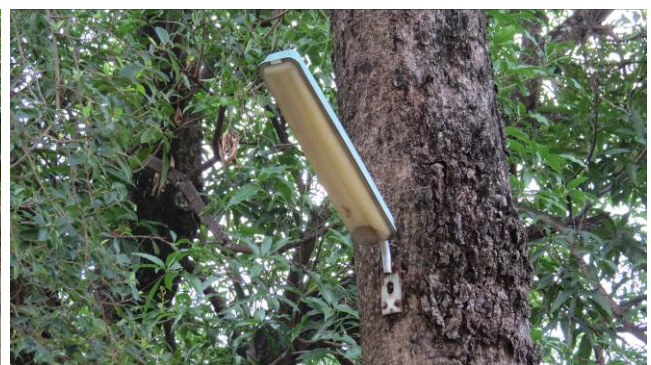
5. 課題五：木棉樹幹成為照明設施燈桿等不當利用。

【圖 3-3- 44】木棉不當利用為電線杆

對策及解決方案：建議直接移除，並於再利用時考量全盤照明系統，如有需求設置庭園燈，或於建築物、圍牆等，設置照明設備。

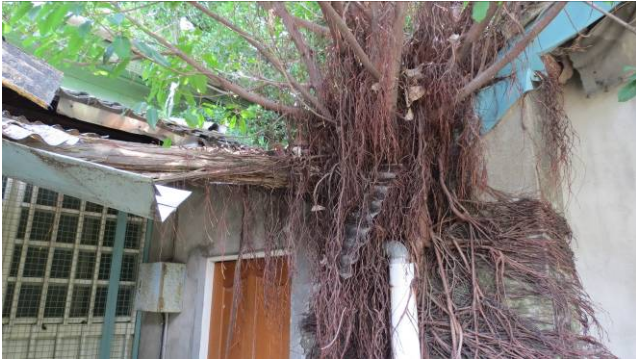
3. 課題三：榕樹、雀榕及構樹等植物附生於圍牆及建築物牆體，造成結構或粉刷層剝落。

【圖 3-3- 45】雀榕種子於天溝中成樹附生於建築

對策及解決方案：(1) 建議定期清掃並檢視牆體、水溝、屋頂及駱水口及天溝上是否有附生植物，依經發現立即連根清除。

(2) 拔除後建議填實封閉該損害痕跡，並清除留滯沙土，避免植物再度滋生。

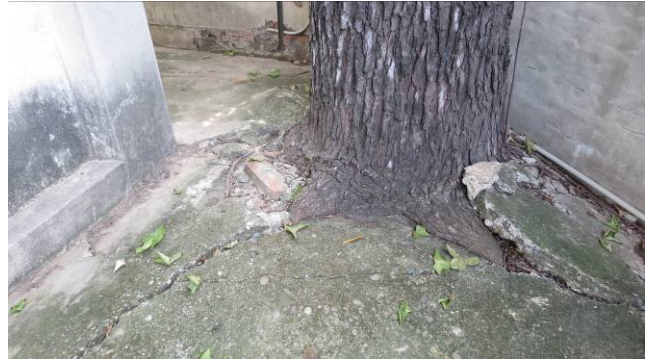
【圖 3-3- 46】水泥鋪面限制楓香根系生長

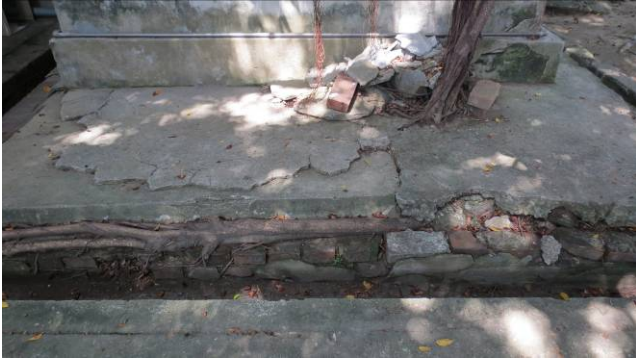
【圖 3-3- 47】榕樹根系及氣根破壞建築物犬走

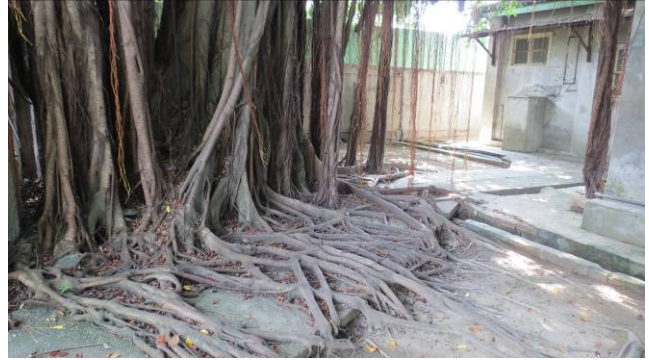
【圖 3-3- 48】榕樹根系旺盛腹地不足生長

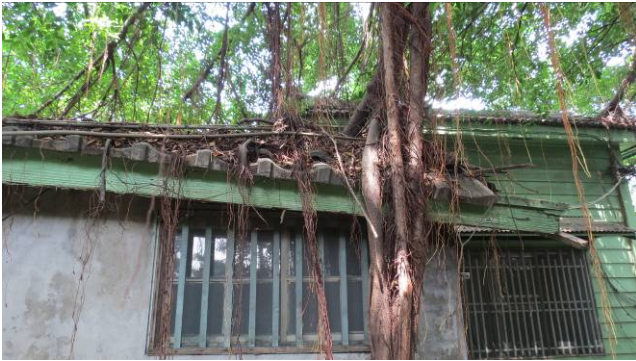
【圖 3-3- 49】榕樹氣根直接穿透破壞屋頂

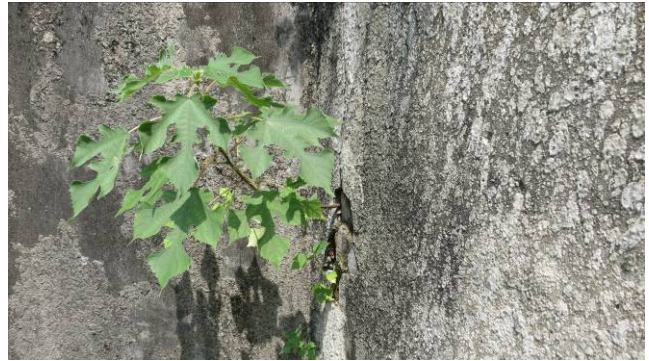
【圖 3-3- 50】牆體細縫構樹生長其中
