第二節 植栽及建物環境敷地調查

一、周圍環境調查

二、敷地調查

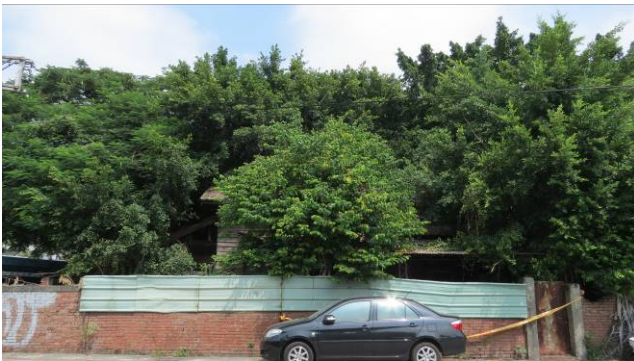
【圖 5-2- 2】榕樹幾乎已完全包被建築物正立面

後院受右側榕樹（胸高直徑 0.8m）冠幅包被達浴場建築面積 2/3 以上，橫生之茂密樹蔭影響日照不足，厚實落葉堆積，且無植栽種植；該榕樹除氣根落地成樹幹外，部分氣根毀損浴場建築屋頂，並與建築本體連成一片，未來修復恐須花更長的時間進行氣根梳理及導根管作業，以求歷史建築原貌得以保存，並與榕樹共存。另側牆外鳳凰木（胸高直徑 1m/冠幅 12.8m）樹幹粗壯有形，惟因土壤深度及腹地皆有不足，故板根顯著，更有寬達 0.18m 根系橫越排水溝直入後院。

- (2)並以導根管將榕樹氣根進行整理引導至地面，避免氣根橫生破壞屋頂，貫穿進室內或牆體，損壞歷史建築本體。
- (3)於犬走及排水溝外緣深掘 80~120 cm深，置入擋根板必免根系延伸破壞，並定時挖鬆表土，置入排氣管促進根系生長活化。
- (4)榕樹緊臨巷道已鋪柏油部分建議進行匍除，並活化表土以利自然滲水，促進根系生長；並與都市計畫課確認巷道劃設位置後，向又移 3m~5m 以提供充分的生長環境。
- (5)植物與建築已成一體，建議先處理榕樹氣根及支撐後再進行修復工程，修復再利用以榕樹共存為方向，以確保環境之穩定性及共同歷史意象。

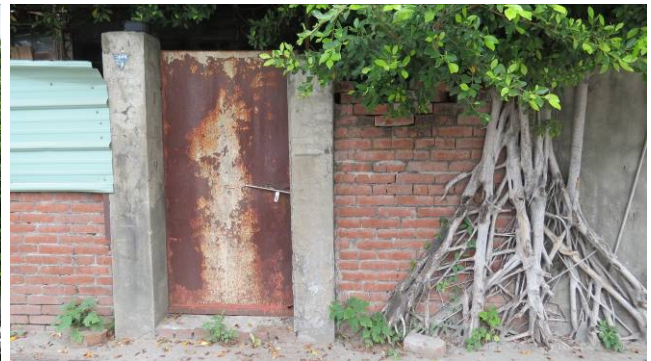
【圖 5-2- 3】大門鐵銹斑駁榕樹氣根直接盤據磚牆

遺之庭園飾景及設施。門口為榕樹氣根攀附圍牆展開寬達 2.3m，與磚牆結合共生，構成特殊的入口意象；前庭栽種楊桃，由胸高直徑 5~13cm 的 10 株樹幹成簇，高度約 7 公尺，冠幅達 4 公尺寬，為中部庭園常見之果樹；另前庭尚有構樹、圓桐、小葉桑等先驅樹種，其藉由風媒或鳥媒傳遞果實或種子，落於積累的腐植土，以致植物生長迅速，前庭如雜林般充滿生機。

植栽保存考量歷史記憶、地標及象徵意義、景觀效果及觀賞性等條件，提出「具保存價值」之植栽共 2 株，包括入口榕樹及楊桃樹各 1 株(如下表 * 所示)，入口榕樹氣根盤據磚牆，具特殊景觀及入口意象，具保存價值，應予現地保存，惟需進行疏枝以減輕磚牆承受重量。楊桃則反映地方特色及生活樂趣，具保存價值，應予現地保存，並加強管理維護。另圍牆外榕樹及鳳凰木因緊接本建築基地形成完整景觀，惟距離過於迫近建築，並已局部損壞；爰建議移植至基地右側腹地 3m~5m，並加強管理。

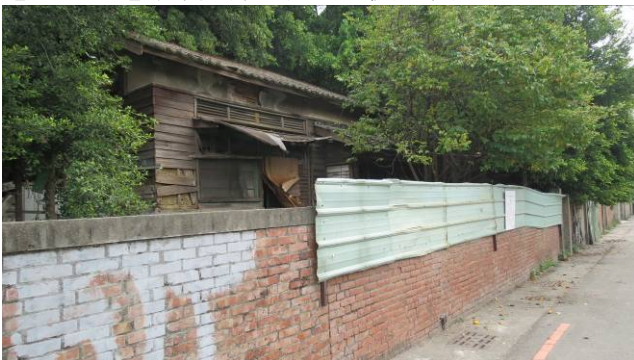
建築物臨自由路一段 89 巷磚造圍牆長約 17.10 m，後段 3.7m 據聞為道路拓寬後施作，且因道路及排水管鋪設，致使地面抬升約 0.35m，該圍牆高度為 1.59m~1.41m，磚牆厚 0.11m，牆厚間隔約 1.7m 設置一扶壁柱，近大門因部分牆體坍塌，加設金屬浪板後高度約 1.82m。側面圍牆距舊有水溝 0.48 m，前段側牆長 11 m，高度為 1.72m，磚牆厚 0.11m，部份增建倚牆而建；後段側牆長約 8 m，磚牆多已傾倒而以金屬浪板圍設，另浴場建築後巷圍牆已坍塌，僅存部分增建之牆體。

【圖 5-2- 4】臨自由路一段 89 巷磚造圍牆

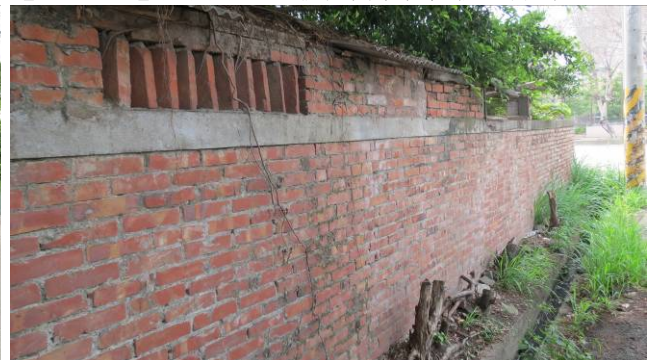
【圖 5-2- 5】增建直接搭建於側牆之上

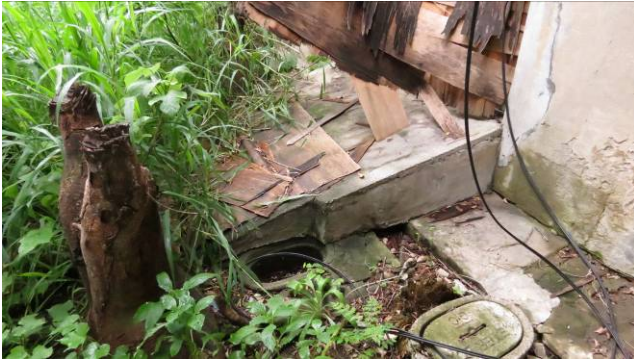
建築物犬走外設有明溝，寬約 0.18 m，右側及後側因增建及榕樹氣根盤據植物橫生，犬走及排水溝已難辨識，基地排水主要排放至右側寬 0.26m 的明溝，再連接至貴德街側的加蓋溝渠。

【圖 5-2- 6】犬走外的排水溝已淤積破壞

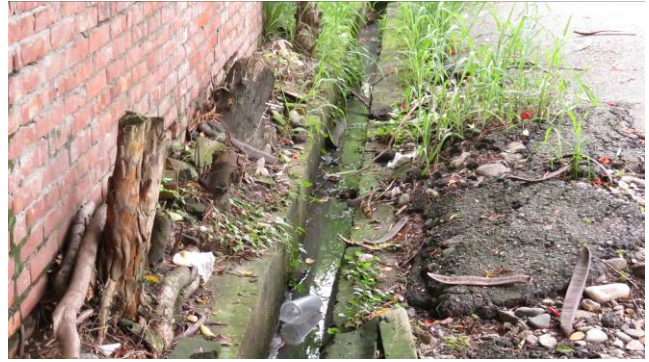
【圖 5-2- 7】側面圍牆外的明溝

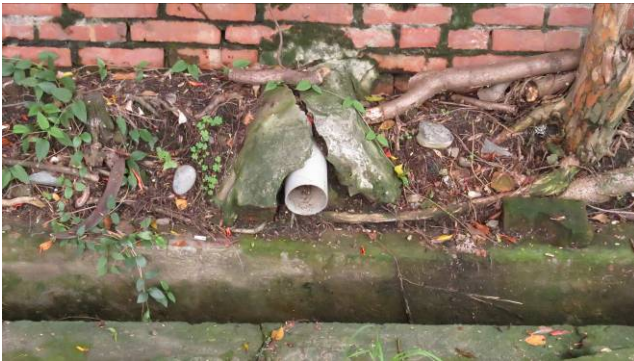
【圖 5-2- 8】增建衛浴空間直接排放至側牆溝渠

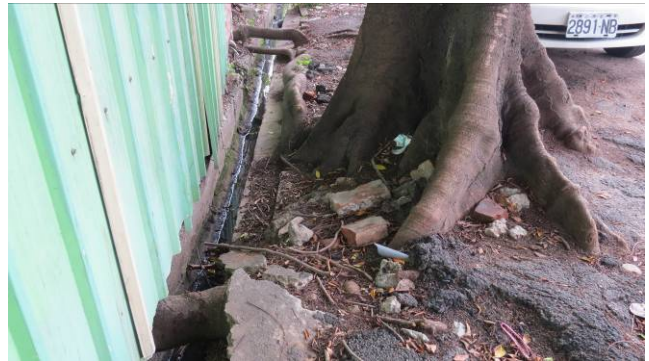
【圖 5-2- 9】鳳凰木根系直接穿越水溝進入基地

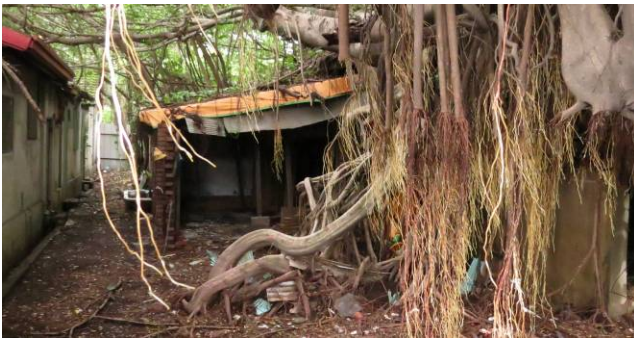
【圖 5-2- 10】後院增建的房間傾毀

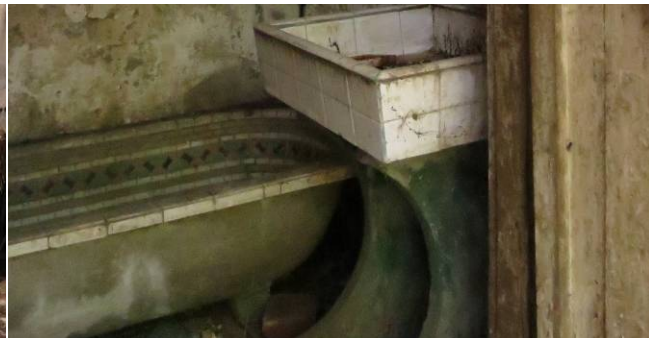
【圖 5-2- 11】側院增建的衛浴空間

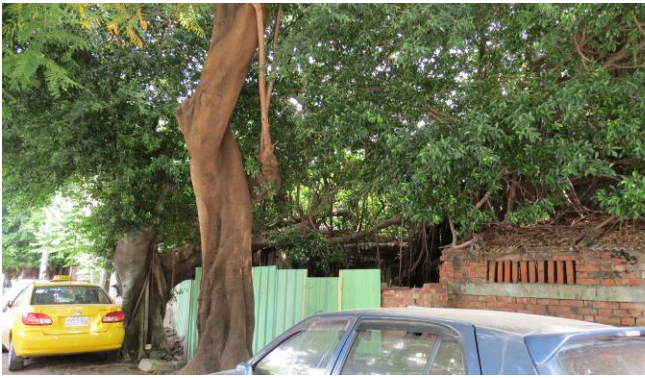
【圖 5-2- 13】影響本建築顯著的榕樹及鳳凰木皆位牆外

構成浴場之植栽景觀為外緣鳳凰木、榕樹及前庭的楊桃、榕樹，均為單植，其中榕樹主幹及根系雖於範圍外，但冠幅已完整包被浴場建築，若未進行修剪移植，恐將危及建築本體。

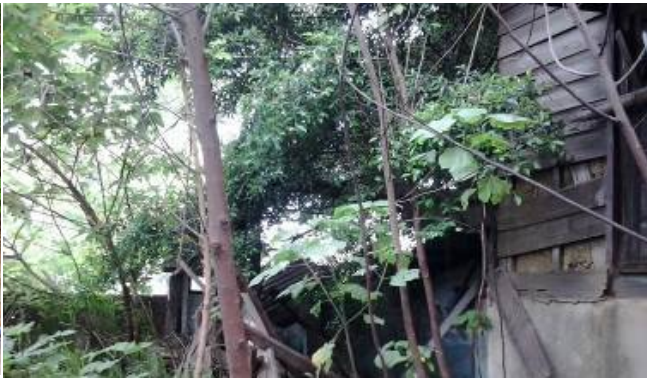
【圖 5-2- 14】前庭雜木生長茂盛

對策及解決方案：(1)目前除楊桃樹保留外，已將先驅樹種之樹幹砍斷，惟其生長力強建多已長出側枝，建議連根移除以絕後患。

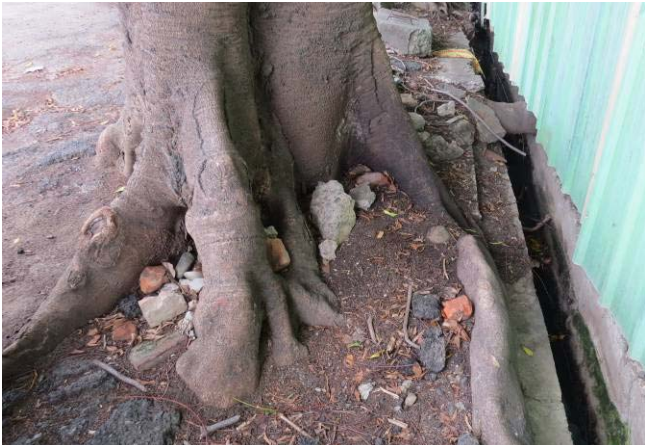
【圖 5-2- 15】喬木根系與生長環境侷促

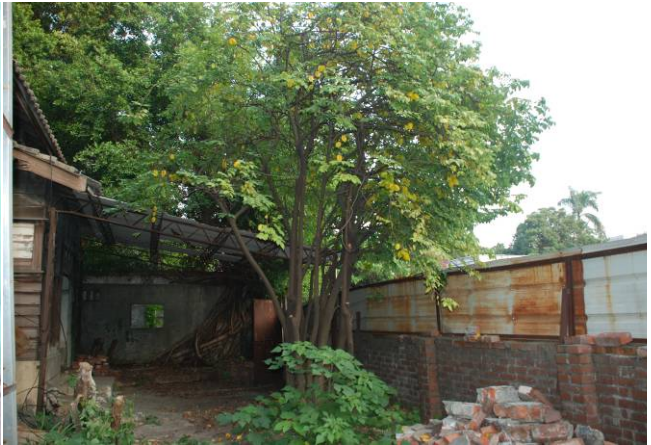
【圖 5-2- 16】前庭楊桃樹成爲主要植栽

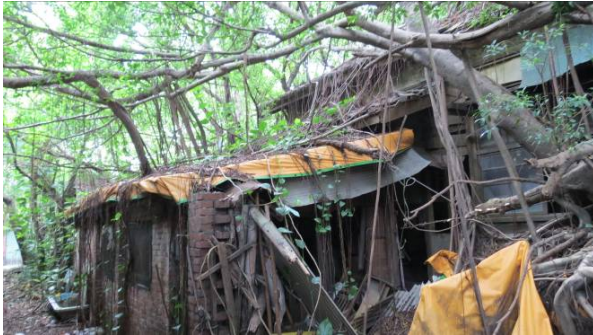
【圖 5-2- 18】建築後巷景象

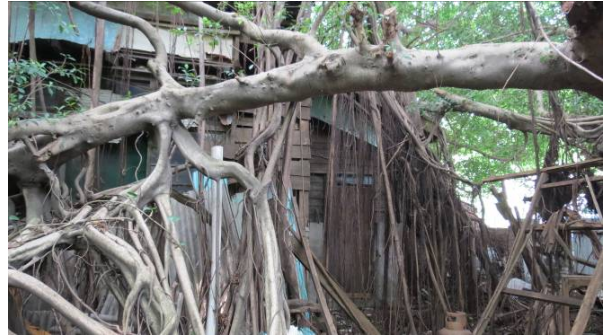
【圖 5-2- 19】建築殘破榕樹氣根枝幹形成恐怖陰暗觀感

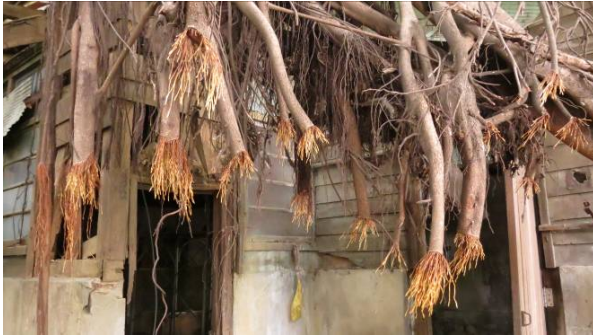
【圖 5-2- 20】截除的氣根生長迅速

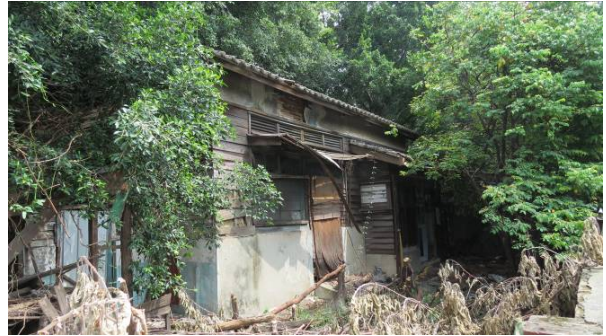
【圖 5-2- 21】前庭雜木林立腐土積累

- (2)浴場戶外空間長期落葉堆積成土，形成肥沃的腐植土，提供植栽良好的土壤環境，建議清除落葉覆土，減少雜木及蚊蠅滋生。
