第四章 臺中刑務所典獄官官舍木料檢測及結構檢測報告

第一節 木料檢測報告

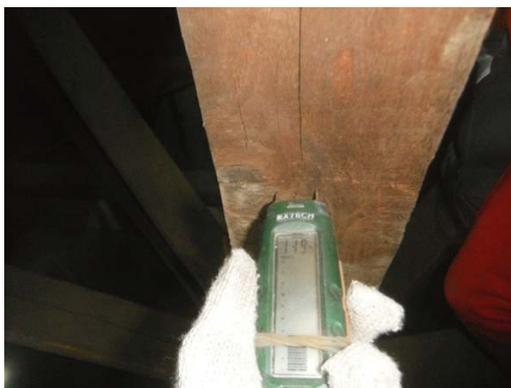
本次調查發現檢測官舍的中柱式木屋架如陸樑、真束、人字樑、方丈等構件含水率約 11.2%~15.9% 區間【圖 4-1-8】，屬於臺灣平均氣乾含水率範圍內；因木材腐朽菌適宜生長之溫度為 25~30°C，最適宜生長之含水率在木材纖維飽和點以上(Fiber Saturated Point, 25~28%)¹¹⁸，因此本次調查發現官舍屋架層木構件發現，鮮少有腐朽菌危害之發生，調查顯示屋架層木構件危害以白蟻蛀蝕為主【圖 4-1-9】。

【圖 4-1-8】X2 架真束含水率為 14.9%

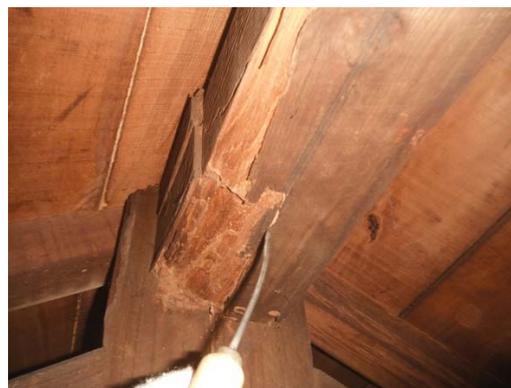
【圖 4-1-9】白蟻蛀蝕中脊構件

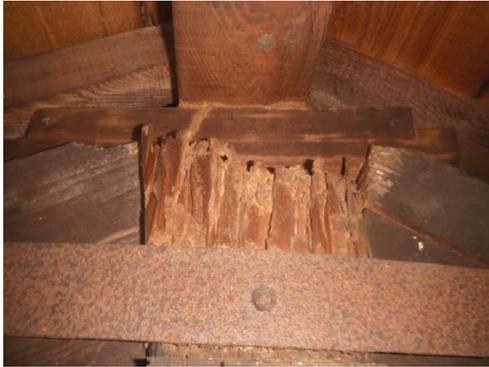
地板及椽條等構件皆可發現白蟻蛀蝕蟻道及遮蔽管【圖 4-1-10、11】，根據其危害特徵與排遺，研判應為臺灣家白蟻(*Coptotermes formosanus* Shiraki)危害，危害程度較嚴重區域為和、洋館屋架搭接之位置，現已有發現白蟻副巢構築【圖 4-1-12、13】，且搭接位置棟架如 X7 架、Z5 架、Z8 架陸樑等構件皆有發現白蟻蛀蝕蟻道，敲擊結果判斷其白蟻蛀蝕嚴重，後續使用非破壞性儀器檢測陸梁構件蛀蝕範圍與深度，此外本次目視檢視屋架層木構件，尚未發現白蟻活體，研判屋架層木構件其白蟻危害威脅已減緩，後續應進行木材保存處理，降低木材遭白蟻蛀蝕危害機率。

【圖 4-1-10】X2 架真束上端白蟻蛀蝕

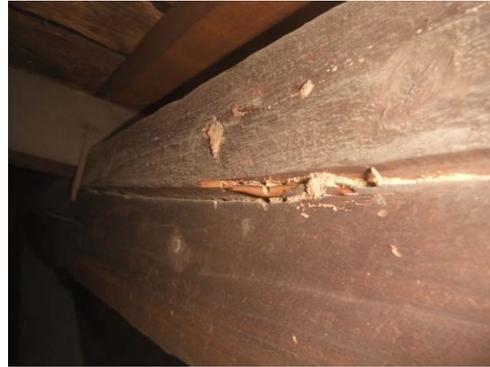
【圖 4-1-11】母屋開裂孔隙內發現白蟻蛀蝕蟻道

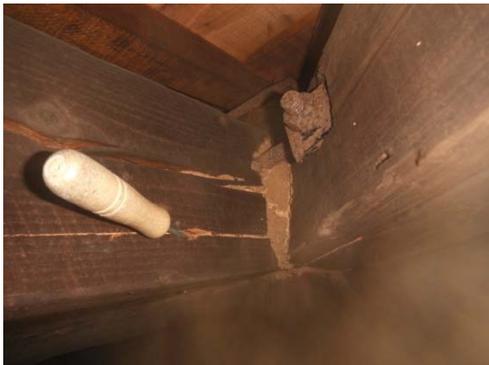
【圖 4-1-12】Y1 架人字樑搭街位置白蟻構築蟻道

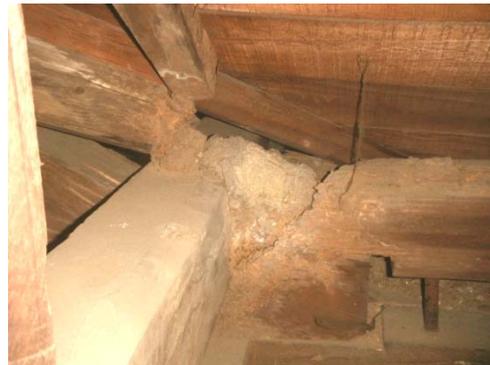
【圖 4-1-13】和洋館搭接處陸梁構件發現白蟻副巢，以乾燥無活體。

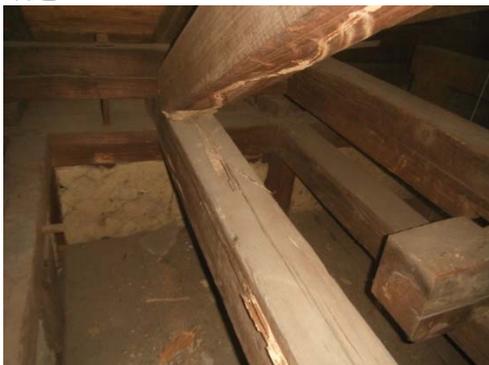
【圖 4-1-14】X7 架陸梁目視結果顯示白蟻蛀蝕危害嚴重

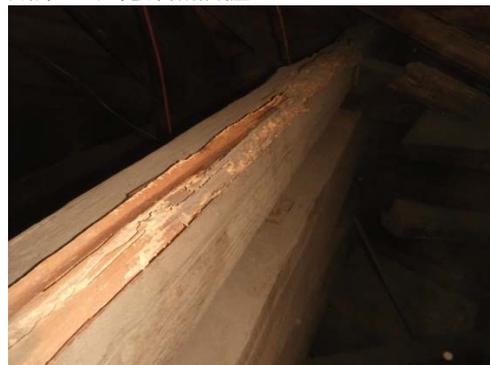
【圖 4-1-15】Z8 架陸樑目視結果顯示白蟻蛀蝕危害嚴重

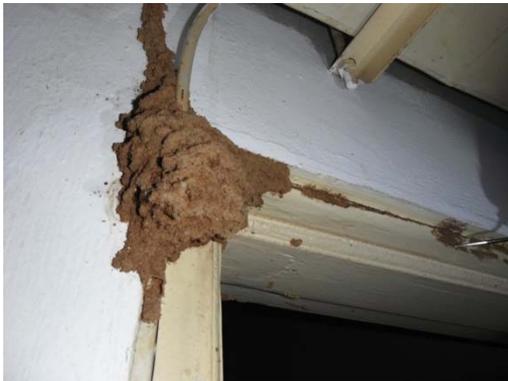
另外室內軸組木構件表面多有化妝面板材包覆，僅目視敲擊檢視構材劣化現況為主，目視結果發現於洋館室內如門窗搭接交界處與增建空間之母屋構材主要為白蟻蛀蝕危害為主，且已有構築白蟻副巢【圖 4-1-16】，並且發現大量活體活動跡象，顯示室內軸組木構件持續遭白蟻危害蛀蝕中；此外床組基礎等木構材，主要危害亦是已白蟻蛀蝕危害為主，研判其原因為犬走、床束束石等水泥基礎多有

【圖 4-1-16】洋館門框交接處白蟻構築副巢，檢視仍有活體持續危害

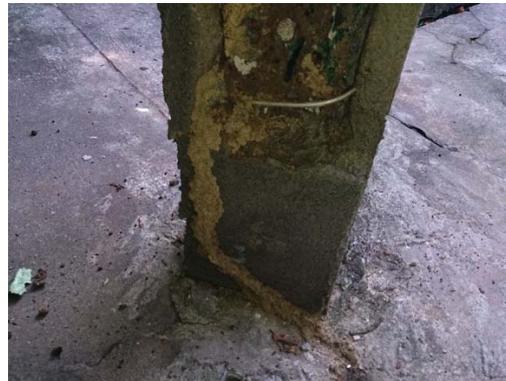
裂隙，而官舍周圍環境有大量的綠敷地，為白蟻喜好的環境之一，因此白蟻根據其隨機取食的特性，可沿水泥基礎之裂隙構築遮蔽管，再向上延伸至床束等木構材【圖 4-1-17】，本次調查發現於洋館緣側床束基礎有白蟻活動跡象，建議應立即進行白蟻緊急防治處理工程，降低白蟻危害威脅機率。

【圖 4-1-17】床束基礎發現白蟻沿犬走基礎裂隙構築遮蔽管入侵建築物

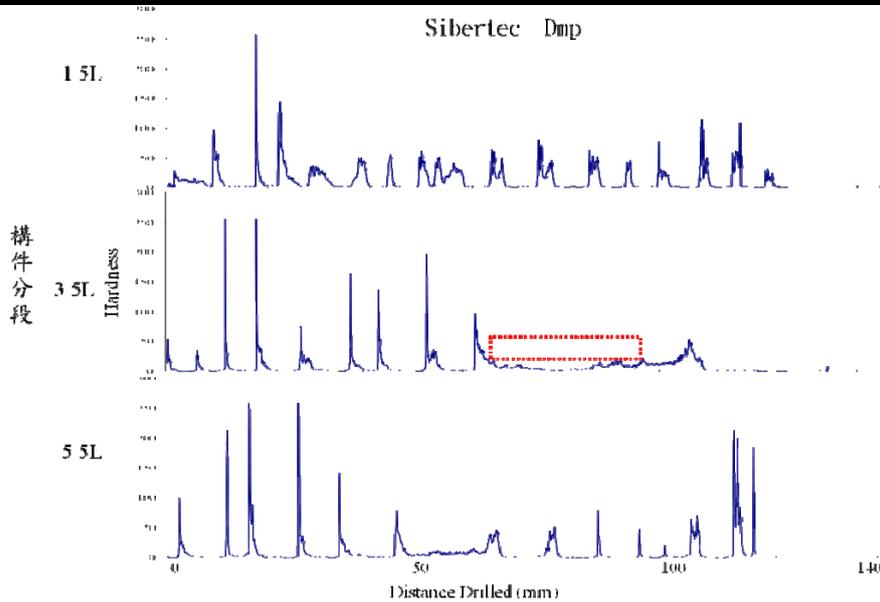
【表 4-1-3】典獄官官舍編號 X8 架陸樑 鑽孔阻抗圖譜

1. 本構件目視敲擊結果顯示構件現況良好，無明顯生物性劣化。
2. 由鑽孔阻抗之圖譜可得知，構件中段內部抵抗力較低，研判此區為髓心周圍未成熟材，其結構較鬆散，機械性質較差。

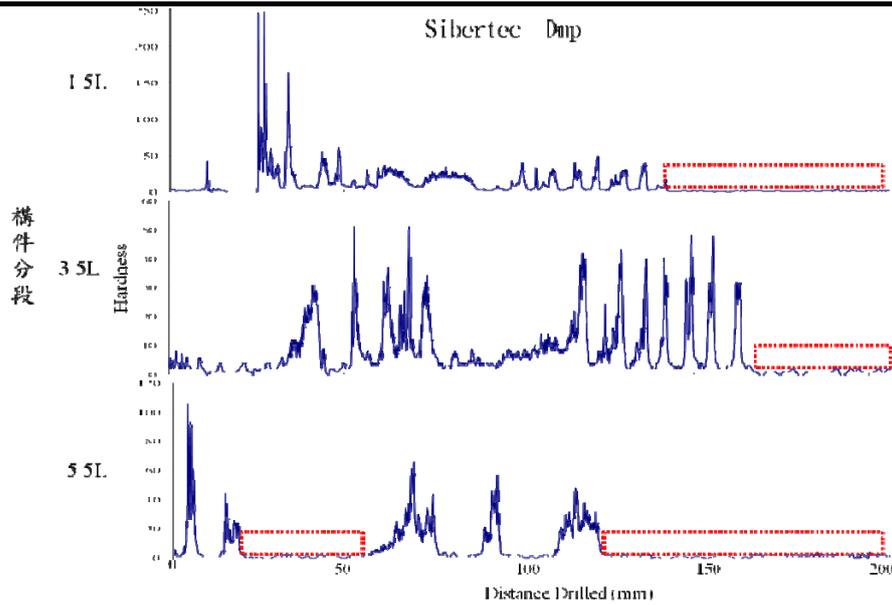
【表 4-1-4】典獄官官舍編號 X7 架-人字樑 鑽孔阻抗圖譜

1. 本構件目視敲擊結果顯示構件已遭白蟻蛀蝕，且表面有遮蔽管。
2. 由鑽孔阻抗之圖譜可得知，構件空洞比例約為 33%，構件表面已遭白蟻蛀蝕空洞，其鑽孔阻抗力偏低，建議應立即採取相關的防治措施，以防結構安全受到危害。

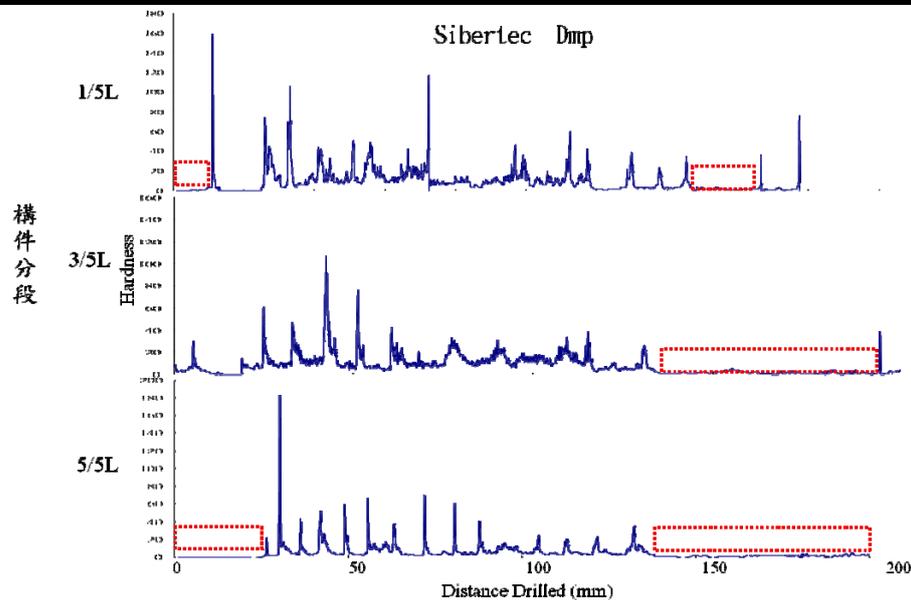
【表 4-1-5】典獄官官舍編號 Z3 架-陸樑 鑽孔阻抗圖譜

1. 本構件目視敲擊結果顯示構件遭表面已遭白蟻蛀蝕。
2. 由鑽孔阻抗之圖譜可得知，構件空洞比例約為 28%，構件分段部又以 5/5L 處較為嚴重，其鑽孔阻抗力偏低，建議應立即採取相關的防治措施，以防止危害繼續擴大。

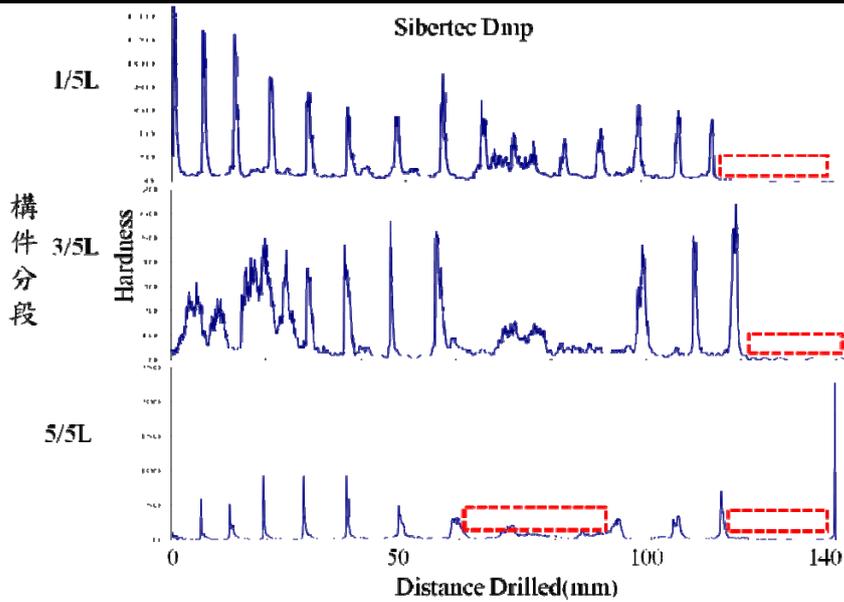
【表 4-1-6】典獄官官舍編號 X10-中柱 鑽孔阻抗圖譜

1. 本構件目視敲擊結果顯示構件表面有白蟻遮蔽管，且於 5/5L 處有些許開裂。
2. 由鑽孔阻抗之圖譜可得知，本構件於 120-140mm 處抵抗力偏低，研判應為開裂所導致，而構件整體空洞比例約為 21%。

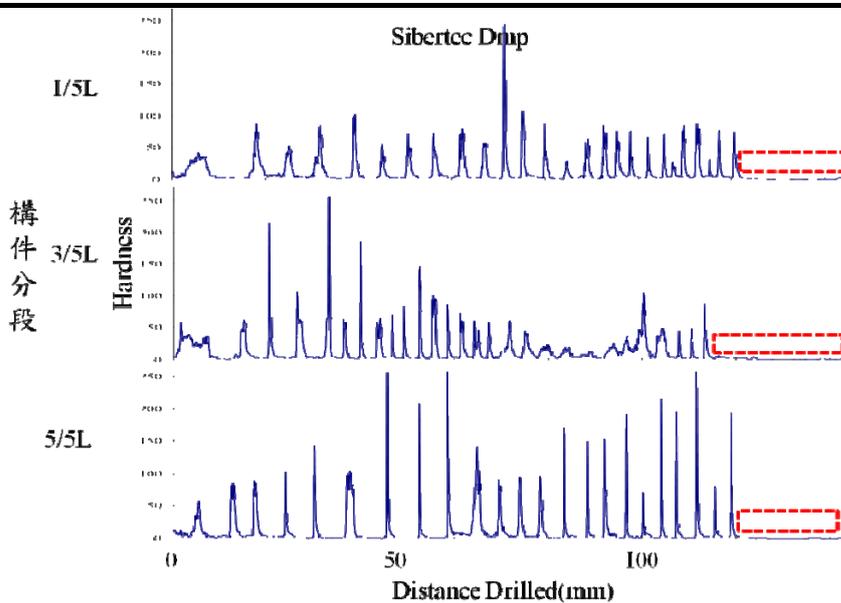
【表 4-1-7】典獄官官舍編號 Z2-陸梁鑽孔阻抗圖譜

1. 本構件目視敲擊結果顯示構件表面有白蟻遮蔽管。
2. 由鑽孔阻抗之圖譜可得知，構件內部現況尚屬良好，只有表面有些為遭白蟻蛀蝕之空洞，應於日後管理維護時多加留意。

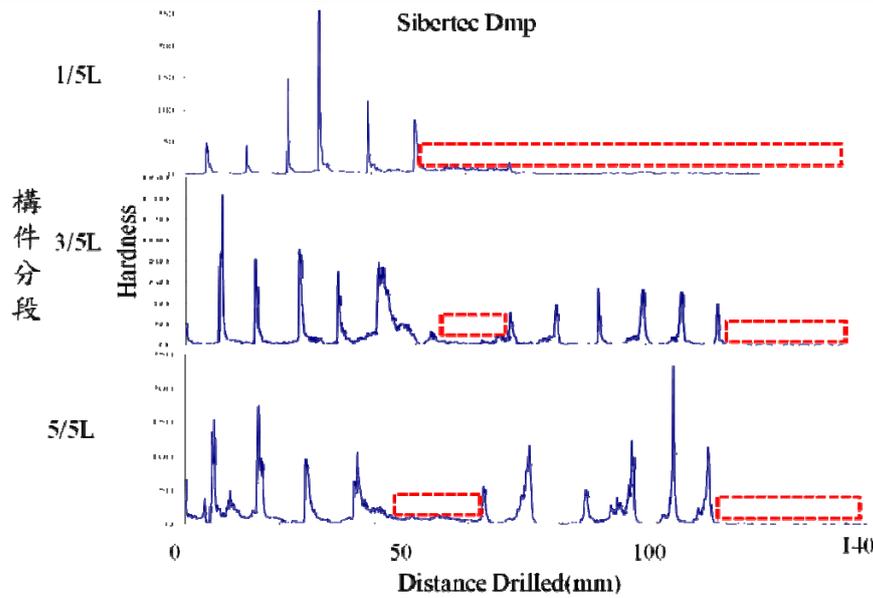
【表 4-1-8】典獄官官舍編號 X5-人字梁 鑽孔阻抗圖譜

1. 本構件目視敲擊結果顯示構件表面有白蟻蝕痕，且也具遮蔽管。
2. 由鑽孔阻抗之圖譜可得知，構件空洞比例約為 35%，構件分段部又以 1/5L 處較為嚴重，其空洞比例較高，建議應立即採取相關的防治措施。

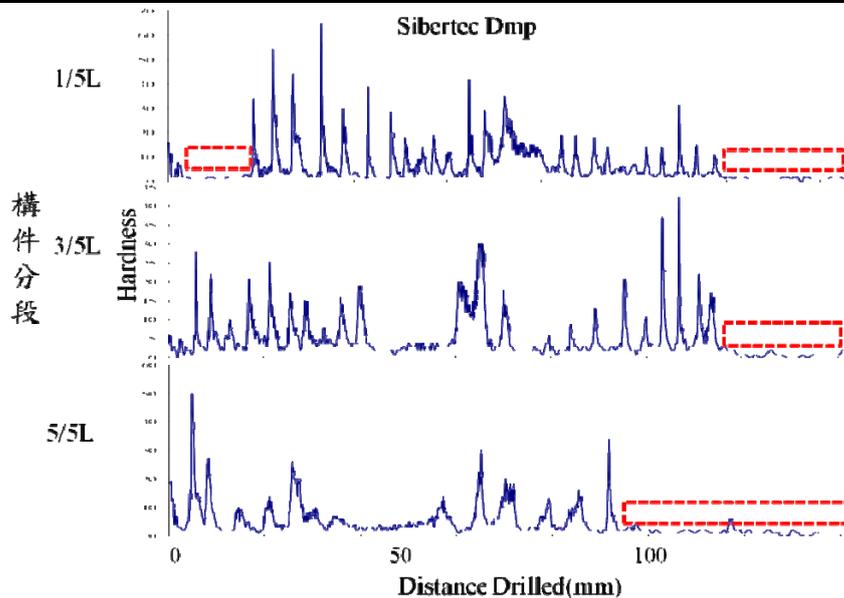
【表 4-1-9】典獄官官舍編號 X4-陸梁 鑽孔阻抗圖譜

1. 本構件目視敲擊結果顯示構件已遭白蟻蛀蝕。
2. 由鑽孔阻抗之圖譜可得知，構件空洞比例約為 23%，但大多為表面蛀蝕，木材內部現況尚屬良好，應於日後管理維護時多加留意。

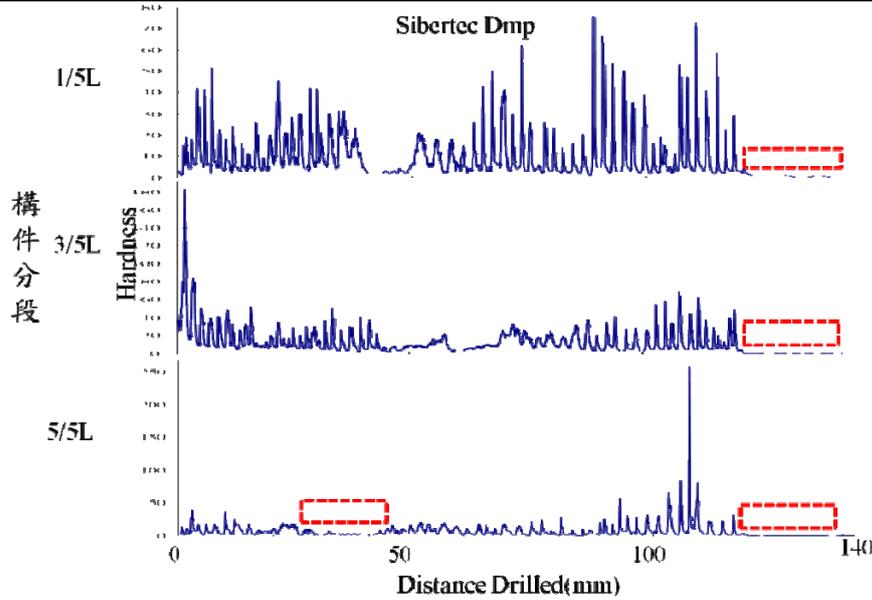
【表 4-1-10】典獄官官舍編號 X3 架-人字梁鑽孔阻抗圖譜

1. 本構件目視敲擊結果顯示構件表面有白蟻遮蔽管。
2. 由鑽孔阻抗之圖譜可得知，構件表面有輕微的白蟻危害，空洞比例約為 19%，而木構件內部現況尚屬良好。

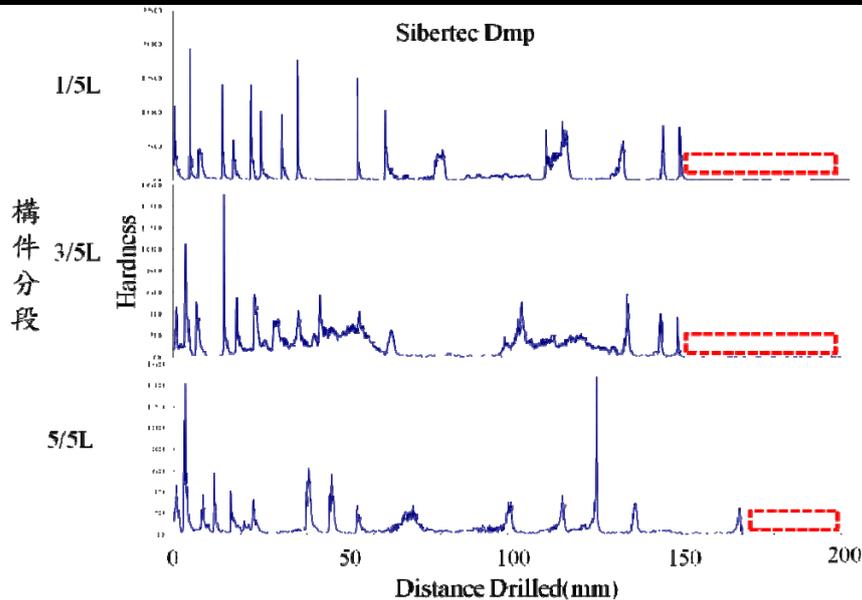
【表 4-1-11】典獄官官舍編號 X2 架-中柱 鑽孔阻抗圖譜

1. 本構件目視敲擊結果顯示構件已遭白蟻蛀蝕。
2. 由鑽孔阻抗之圖譜可得知，構件表面空洞比例約為 22%，而內部現況尚屬良好，應於日後進行表面的防蟲以處理，以防止危害繼續擴大。

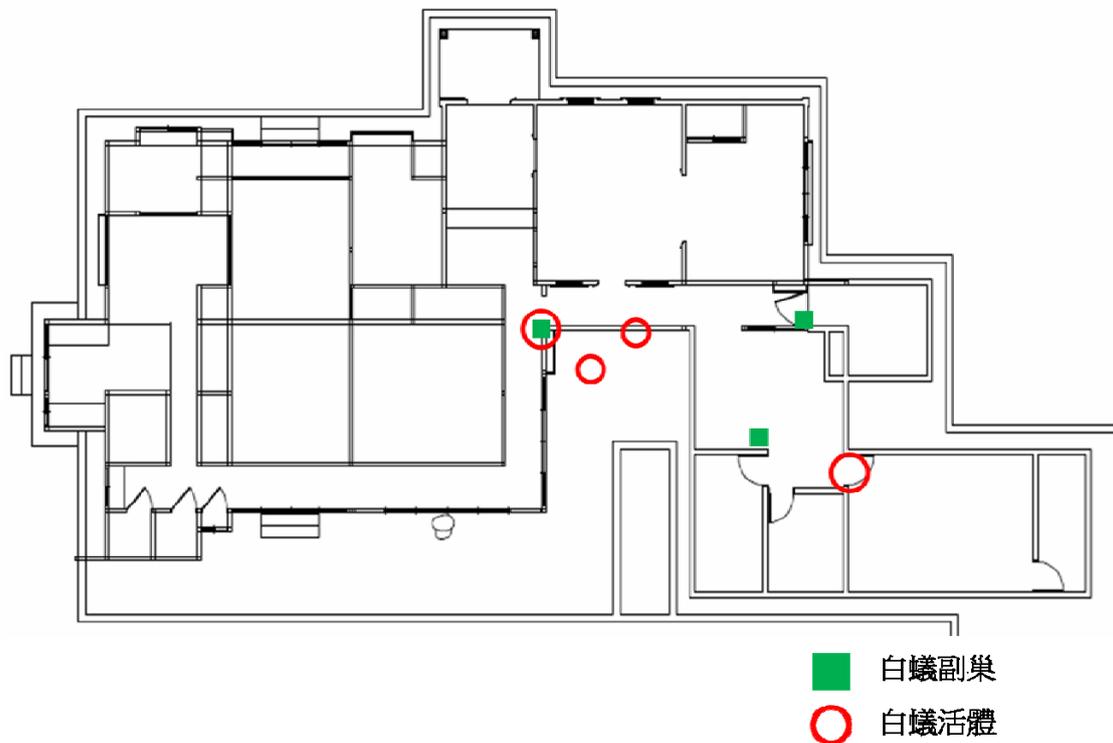
【圖 4-1-21】刑務所典獄官官舍室內空間白蟻危害位置圖

調查人員以白蟻偵測儀於室內空間進行檢測，結果顯示玄關門框上方壁體有副巢及白蟻活體，加蓋建築體門框也偵測到白蟻活動及活體，此外庭院外側水泥地面也偵測到白蟻活動及與土壤接合處下方發現活體。標示本建物偵測到活體位置如【圖 4-1-21】。由於本次調查時間為 12 月，根據文獻指出白蟻分解纖維素速率於 16°C~28°C¹¹⁹，隨著溫度升高，期分解速率亦加快，而臺中市 12 月均溫為 18.1°C¹²⁰，白蟻活動分解速率較低，但本案仍能發現白蟻活體及活動跡象，顯示本建物白蟻危害仍持續進行中，如氣溫升高至 5、6 月時，臺中市月均溫提升至 25~26°C，研判其白蟻及分解速率增快，對於本案木構件現況保存造成威脅，建議應立即進行環境中白蟻防治處理，以減緩本案白蟻危害威脅。
