【圖 0-1】臺中刑務所典獄官舍外觀，為高等官舍常見的和洋併置之平面配置與建築立面風格。

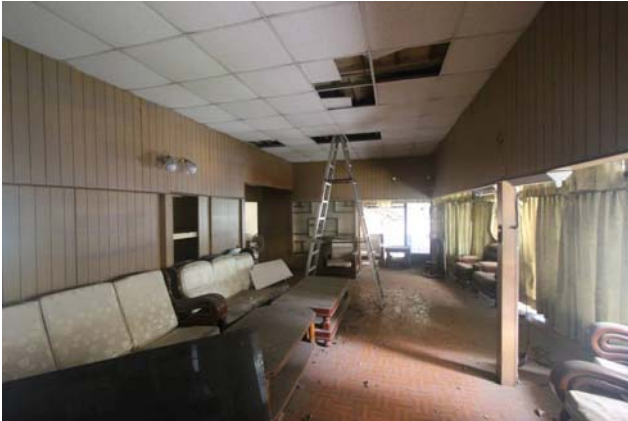
【圖 0-9】和館起居空間有許多後期的裝修

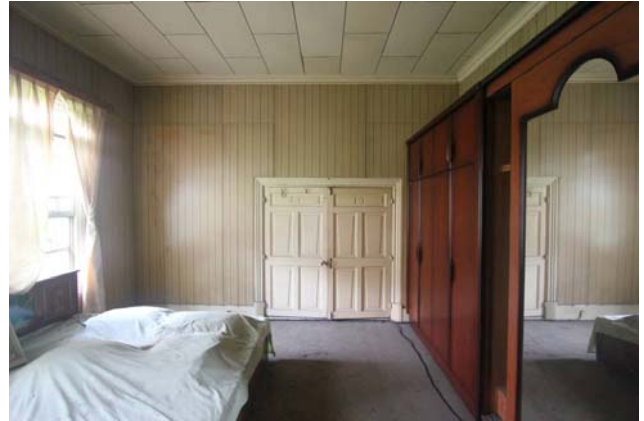
【圖 0-10】和館應接室一景，門窗為原貌，亦有後期裝修

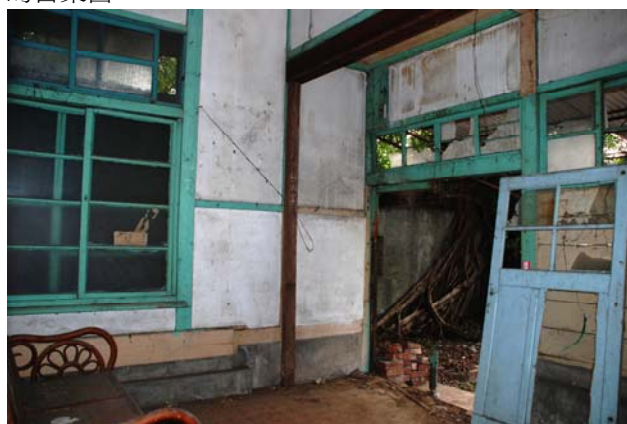
【圖 0-20】男脫衣間室內已變更

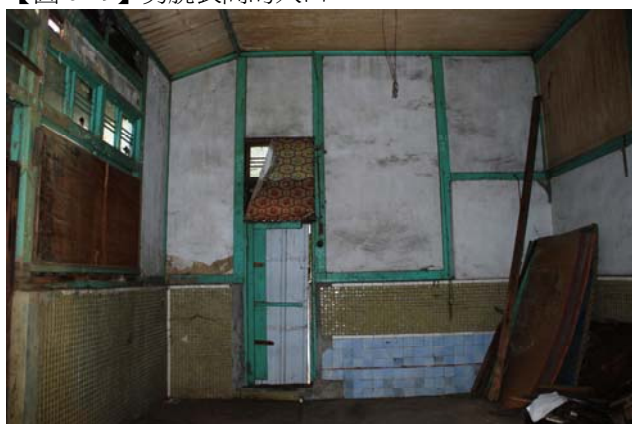
【圖 0-21】男浴間浴池已敲除，並增設開口

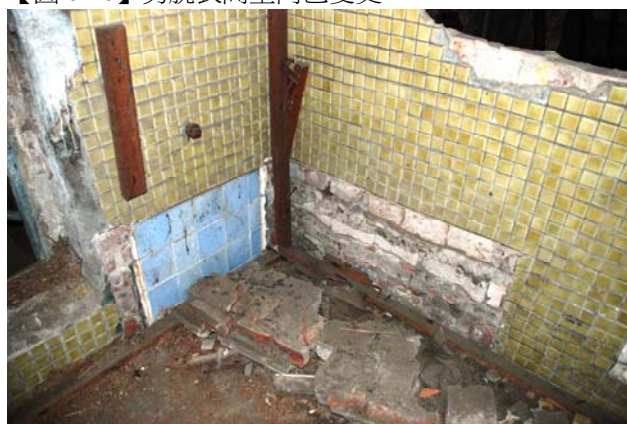
【圖 0-22】男浴間的小浴槽痕跡

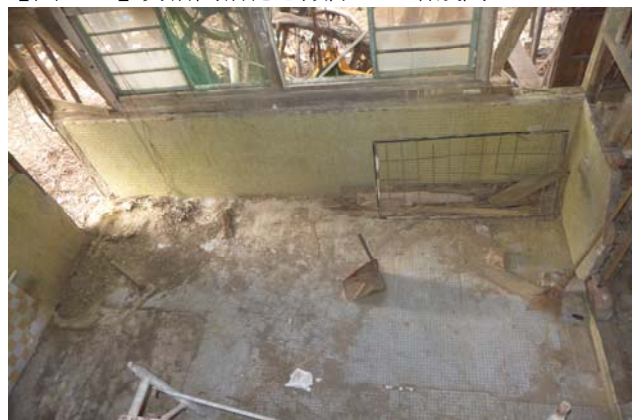
【圖 0-23】女浴間室內地坪因榕樹根系侵入而出現裂縫

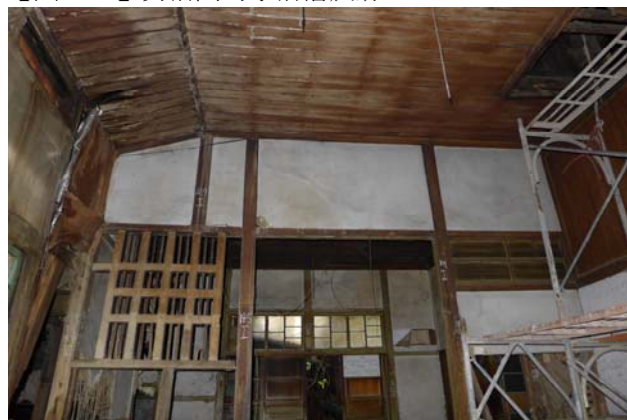
【圖 0-24】女浴間與女脫衣間之間的開口部未設門扇

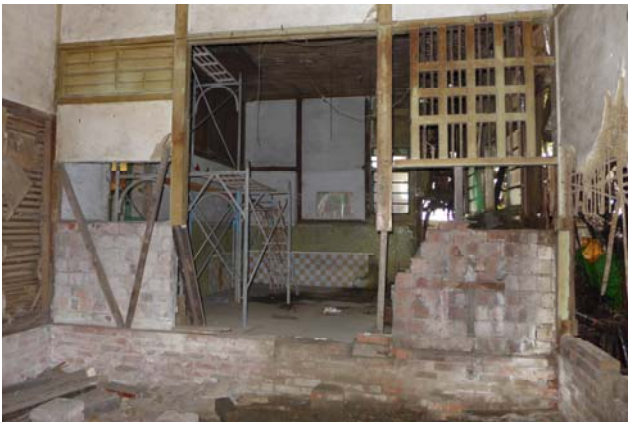
【圖 0-27】女脫衣間的日式木作床架已拆除

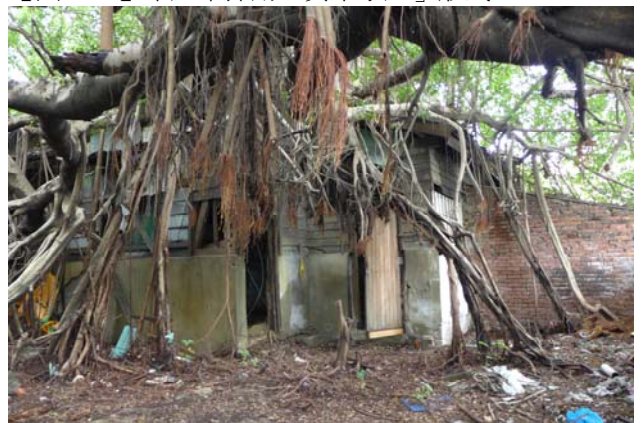
【圖 0-32】屋後的榕樹氣根與建物糾結，對結構造成很大侵害
