3-3 外牆修復工程

3-3-1 工程概述

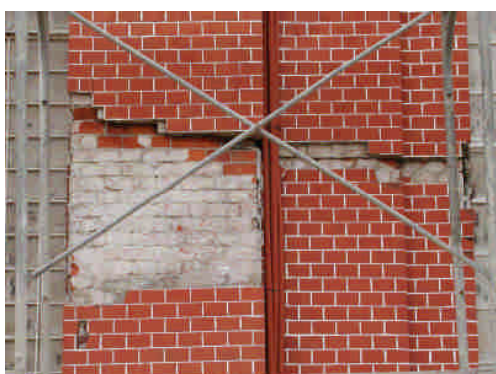
台中火車站外觀為紅白相間之樣式，紅色部份則為紅色無釉面磚，白色部份為洗石子裝修，山牆部分則有泥塑之裝飾。921 集集地震後，部份承重牆錯裂，導致外牆材料脫落及崩塌，而造成無釉面磚(照片 3-3-1)、洗石子、泥塑(照片 3-3-2)之破壞。除此之外，由於台中火車站歷經多次整修，前述之外牆材料幾乎被許多不當使用行為破壞殆盡，包括外表為油漆、石膏等後期裝修材料所披覆，以及毫無章法之釘孔、招牌、廣告等破壞。因此，修復前之台中火車站幾乎已無法完全看出原有材料之紋路與顏色，對於台中火車站之風格、建築工藝、及文化資產方面之價值產生了極大之影響。

照片 3-3-1 921 集集地震後東側山牆牆體開裂錯動之情形[3]

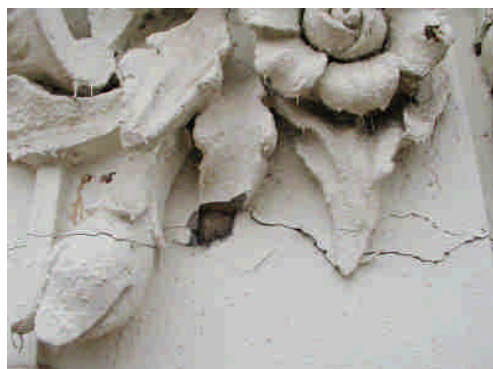
照片 3-3-2 921 集集地震後東側山牆泥塑開裂之情形[3]

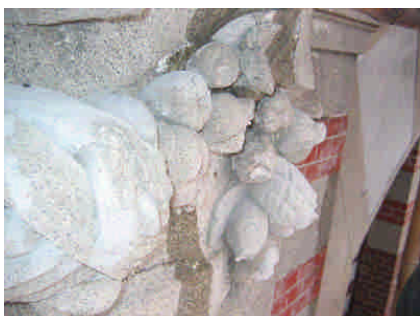
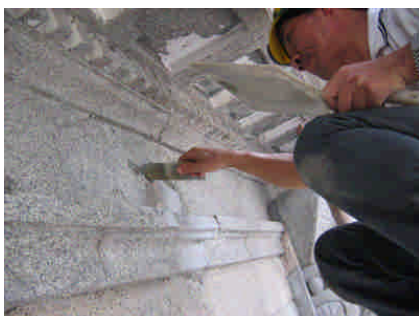
<p>修補部份之泥塑顏色較淺，而修補後仍有缺陷部份仍可重複前述修補動作來修補。</p>

<p>泥塑去漆後之修補，需以噴槍噴水濕潤修補部位，並於脫落處植入鐵釘，然後以刮刀塗抹泥漿、塑型。</p>
