第七章 典獄長官舍與官舍浴場未來的再利用

第二節 修復計畫與緊急搶修建議

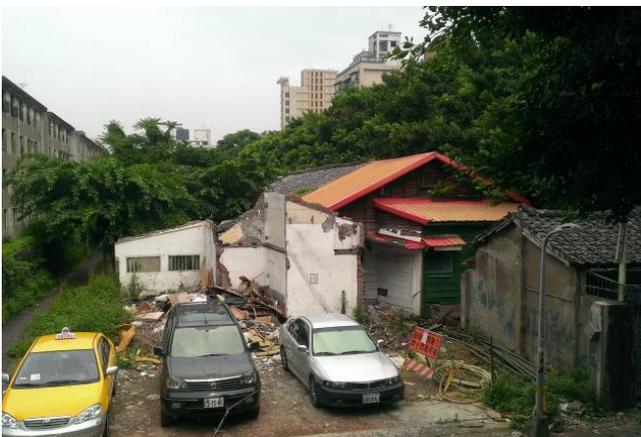
【圖 7-1-1】宿舍區部分建物已經拆除

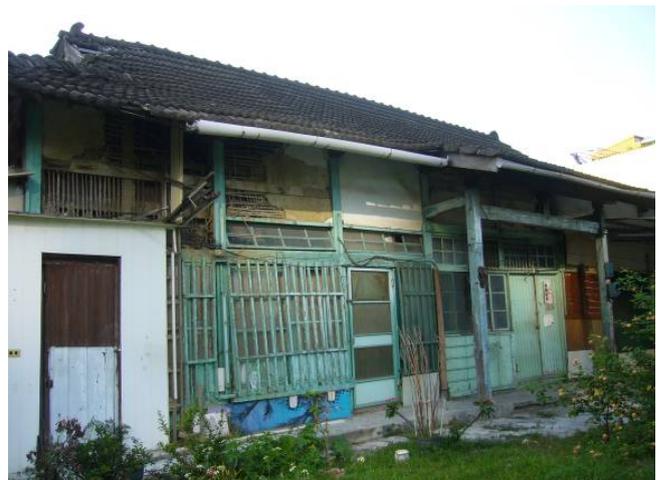
【圖 7-1-6】演武場改爲宿舍後, 形貌破壞

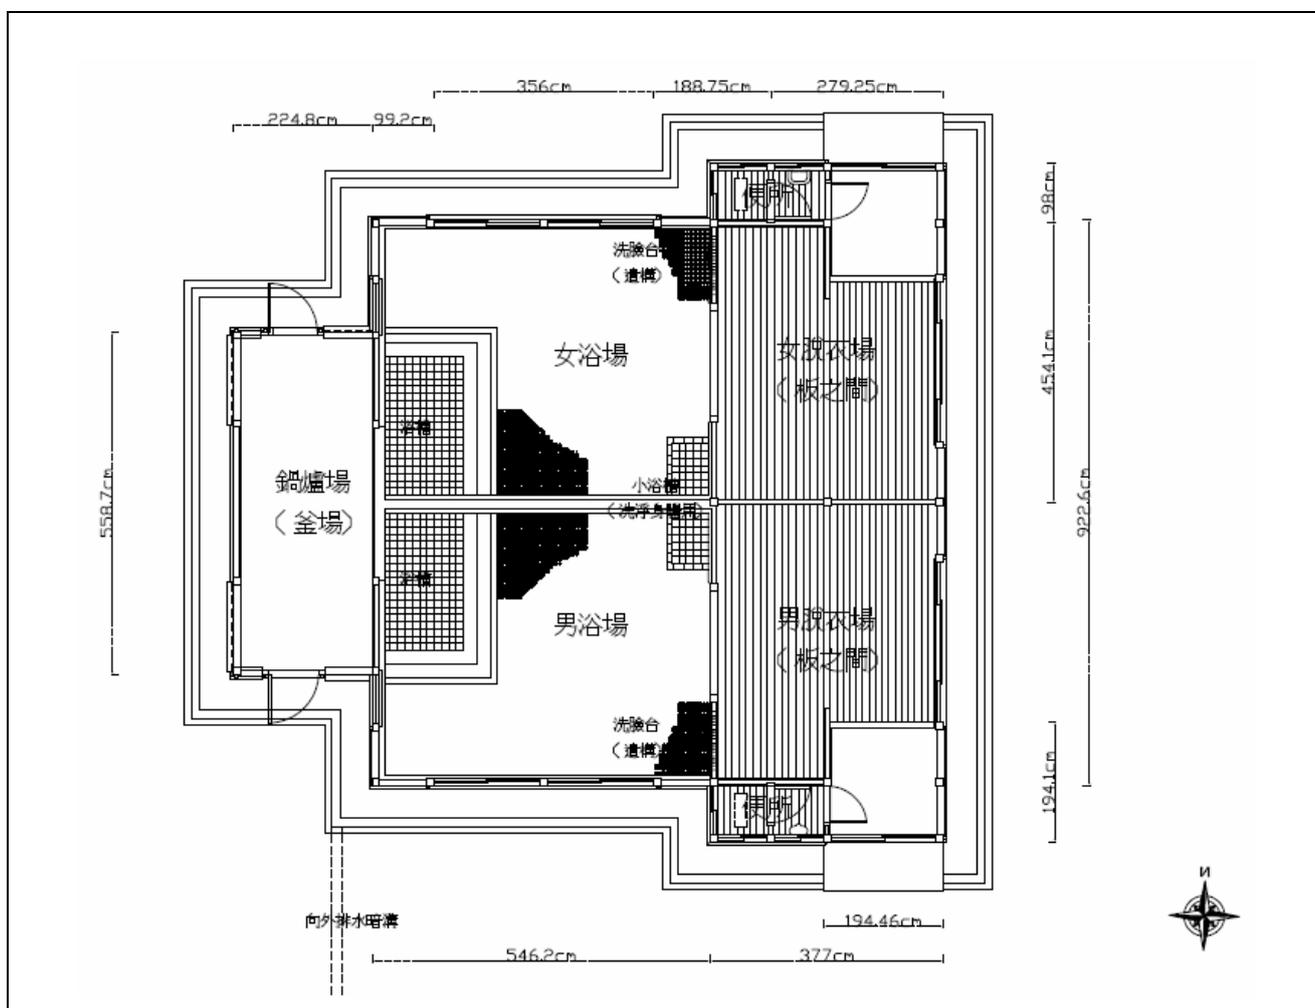
【圖 7-2-1】浴場的修復斷代以日治時期 1941 年以後擴建為依據，以符合現況留存之樣貌，無需作沒有必要回覆至創建原貌的復原

典獄長官舍創建於 1915（大正 4）年，浴場亦於 1923 年以前完竣，兩者都是日治大正時期的作品，前者與現況相較，除了後左側增建磚房外，基本上整體形貌變化不大，未來修復亦應以大正時期的原貌復原為原則。但浴場於 1941 年以後的昭和後期曾進行整修及擴建，也奠定了現在的形制，修復時應以此為依據，而無需復原至大正時期的創建原貌。

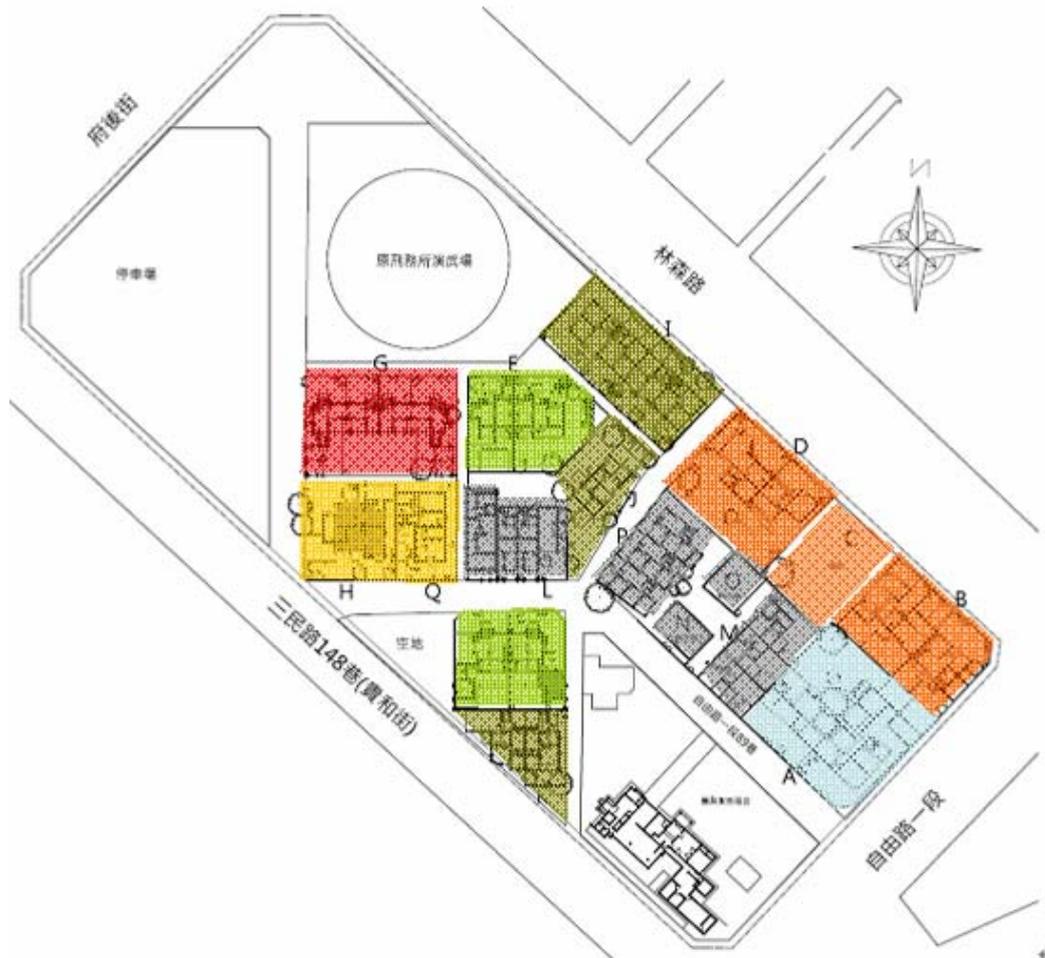
(1) 火災漫延

本案建築基地內除原臺中刑務所典獄官舍兩側臨貴和街、自由路較為開放外，其餘建築鄰棟距離約僅2~5公尺，加上基地範圍內樹木繁多、雜草叢生，倘若發生火災恐迅速漫延。基地內建築群潛存環境火災漫延（延燒）風險。
