第一章 緒 論

1-1. 計畫緣起

「聚奎居」是日治時期烏日地區的富紳商賈 - 陳紹宗（1888~1952 年）於昭和 5~15（1930~1940）年間建造的中西合璧式洋樓，這棟建築時髦典雅，座落於臺中市烏日區學田路 405 巷內（學田路便行巷旁）。「聚奎居」坐西北朝東南，以傳統合院配置融合西式建築風格與工法，整體建築配置呈「口」字型，各向均以外廊環繞，內埕還有一座仿如意型小水池。護龍為單層樓，左、右護龍正立面牌匾書寫「廉泉讓水」、「瑞氣祥雲」；正身為兩層樓西式洋樓形貌，正身立面圓形山牆的勳牌花綵紋飾書寫堂號「穎川」，下方另有一牌匾由左至右橫書「聚奎居」。女兒牆起落有致，線條流暢，立面構材保存尚完整，拱圈、柱廊，洗石子與紅磚交織出溫潤視覺景觀，在現存宅第中已屬少見。

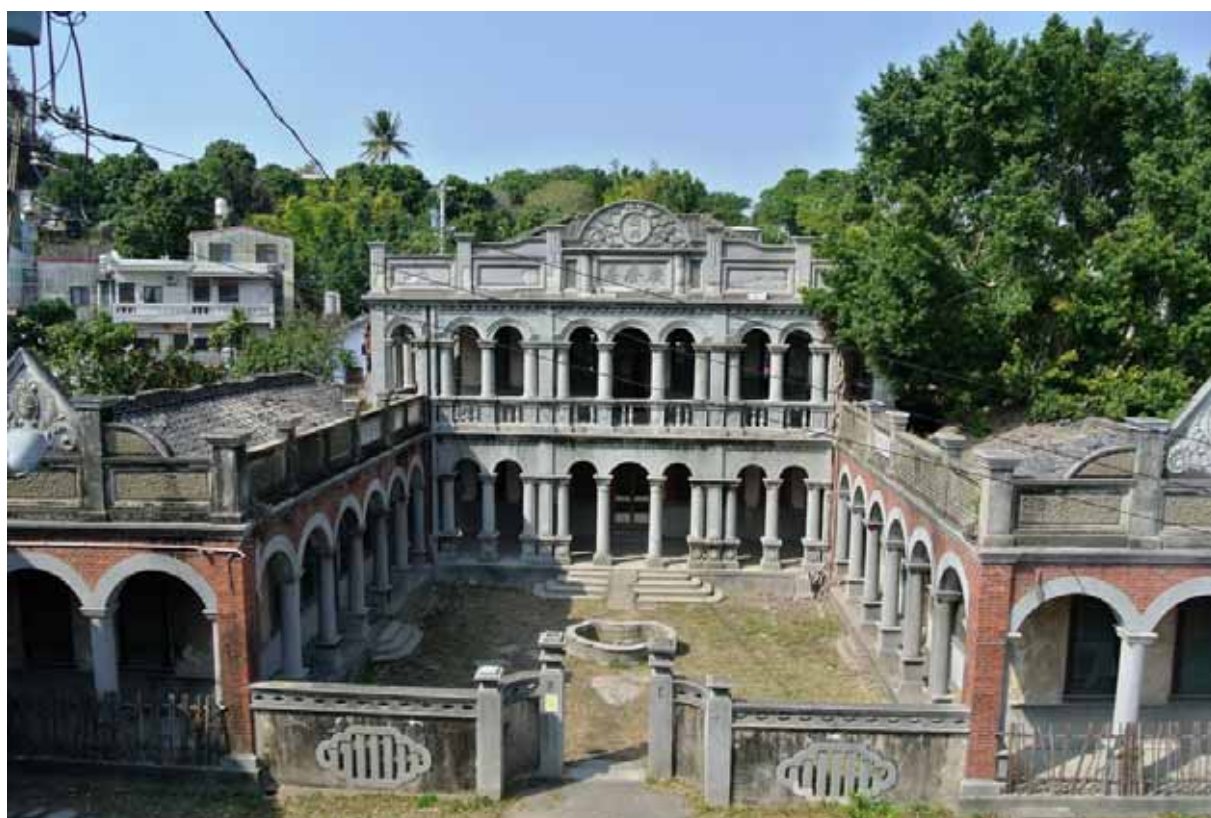
圖1-1 市定古蹟「聚奎居」(正身及左、右護龍)現況照片

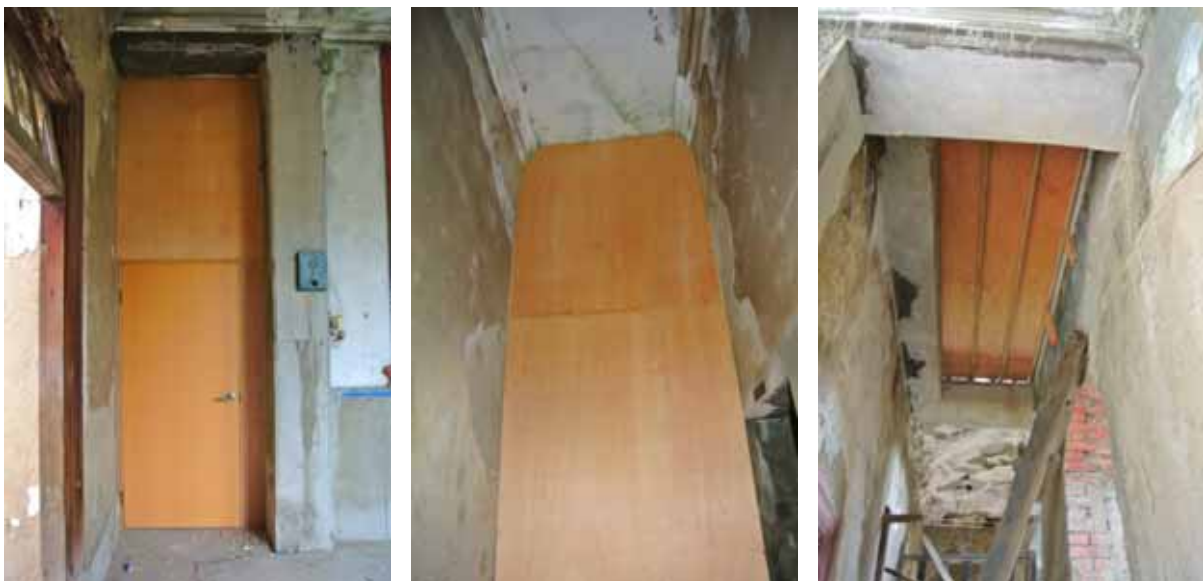
圖1-12 右側梯間前後側封閉、左側梯間樓版開口處封閉

- (5) 「聚奎居」產權屬私有且複雜，多位地主曾提出訴願，盼市府先取消公告，要求持續和市府商談以地易地或市價徵收補償，因此，本案亟需研擬容積轉移或其他可行性。
 - (6) 提擬古蹟之經營管理，試圖透過計畫的擬訂、目標、策略、監測乃至於目標執行過程中與目標達成後的評價，在既有效率又有效用的狀況下完成組織所設定的目標。進而探討古蹟委外經營制度對於古蹟經營管理成效，以及對管理組織朝向永續發展的影響。
- (十一) 古蹟公告表與相關圖說繪製
- (1) 「聚奎居」已於民國 101 年 11 月 14 日指定公告為古蹟，本計畫將根據前述文化資產價值評估成果，研擬古蹟公告表。
 - (2) 協助委託機關製訂測繪保存範圍與使用配置圖、土地範圍地籍套繪圖，以及土地使用分區圖等內容，並經測量技師簽證。
- (十二) 環境清理與清運
- (1) 為利調查研究工作，將進行環境清理，包括除草及廢棄物清理（運），依據契約書規範，分別於期中及期末審查前完成一次施作。
 - (2) 部分建築損壞嚴重且結構安全堪慮，為避免參觀人員入內發生危險，通往二樓的樓梯間已由臺中市文化資產處暫時封閉（圖 1-12）。
