### 第五章 建築物調查方法與修復方針

## 第二級古蹟台中火車站整體修復工程調查研究及修護計劃

### 第七節 台中火車站本體建築耐震補強探討

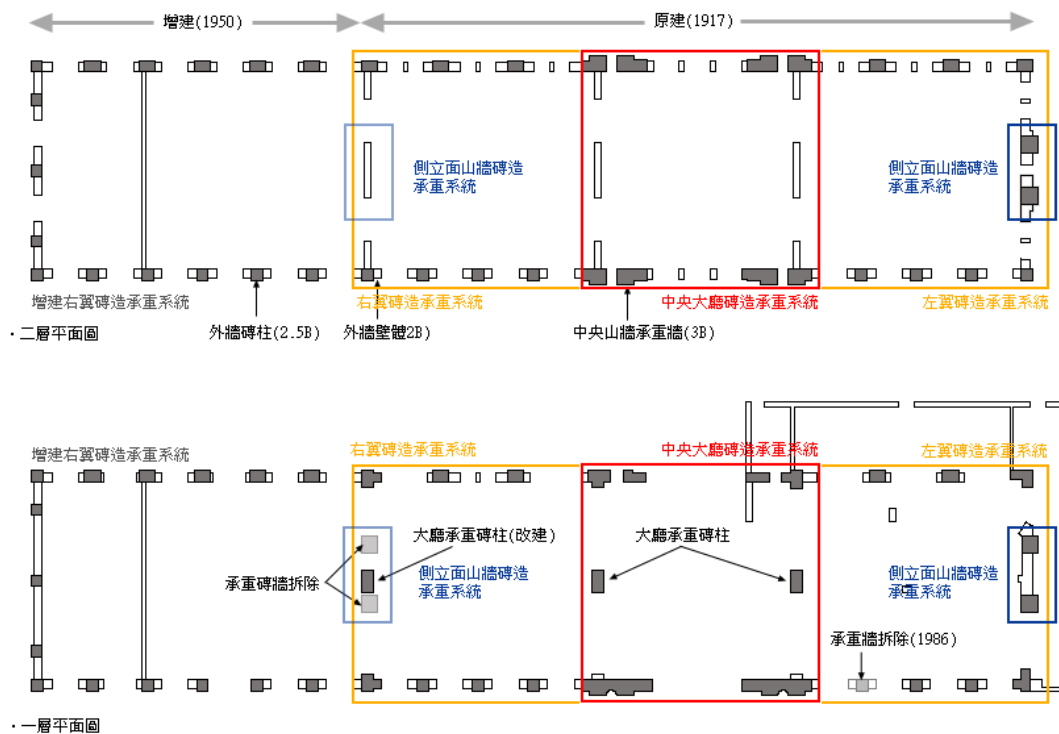
圖 5-7-1 台中火車站承重牆體配置圖

現存的台中火車站為 1917 年建造之磚造部份，以及 1950 年增建之右翼部份（圖 5-7-1），樓高二層，平面呈一字型，長向主要承重磚牆有二道，配置在建築物之前後二側，短向部份之主要承重磚牆共有五道，配置在建築物左右二側、大廳中央、以及與增建交接處，就牆體數量而言，長向牆體數量明顯多於短向。本建築物大廳中央部份由於牆高較高，牆厚約為 87cm（3B 左右），大廳磚柱為正方形，長度及寬度皆為 64cm（推測為 2.5B），而其餘磚牆厚度則為 52cm（推測為 2B）。本建築在增建過程中，曾將一樓部份承重磚牆敲除，包括右翼增建處一樓之承重磚牆，以及左翼前側一樓部份之承重磚牆。

台中火車站本體建築主要結構構材為承重磚牆，牆體內並無鋼筋或其他加強之構材，係屬於典型的承重磚牆系統，亦即建築物所承受到的任何載重（包括地震力、風力、自重及其他載重）皆需要由承重磚牆來承載及傳遞，因此承重磚牆的尺寸、開口大小、分佈位置以及材料性質便會影響建築物的載重承載能力。綜觀台中火車站本體建築承重磚牆的配置，可發現其平面組成係以長條形為基本模式，亦即牆體主要配置在建築物之周圍，但由於長短向尺寸懸殊以及空間使用之需求，逐漸次第的在短向方面配置牆體以分割空間。

另外，由本團隊相關的研究結果<sup>1</sup>，亦能發現磚牆幾何形狀的連續性及開口數量亦是影響整個結構耐震性能的主要因素之一，由於台中火車站本體建築增建時曾將一樓部份承重磚牆敲除，此敲除部位主要集中在一樓右翼與增建部份交接處之短向承重磚牆，此舉對整個建築物之結構系統及耐震能力所產生的影響包括短向牆體剪力承載容量減少、敲除後剩餘磚柱垂直載重應力集中等，都將會折減整個結構系統之耐震性能。

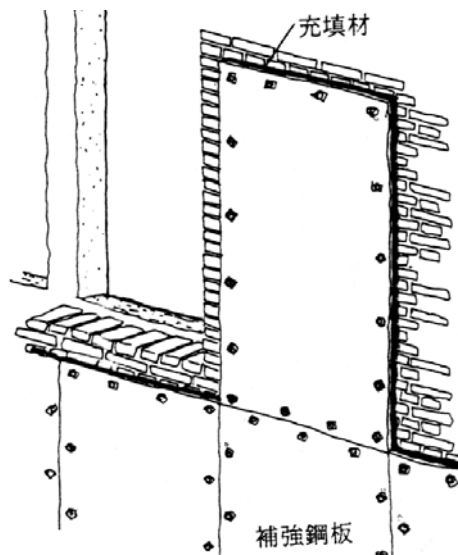
圖 5-7-2 鋼板補強示意圖<sup>10</sup>

鋼板補強（圖 5-7-2）主要是利用鋼板來分攤原有磚牆所承載的地震力，對於原磚牆之強度並未提升，因此鋼板的配置位置及補強後整體牆體所產生的剛度變化，對於補強效果將有明顯之影響。以鋼板補強時，補強鋼板的基礎可依附在原磚牆之放腳基礎上施作，且鋼板厚度較 RC 牆薄，對建築物空間之影響較小，惟補強鋼板需將原磚牆面覆蓋，故對建築物立面將有相當大的破壞。

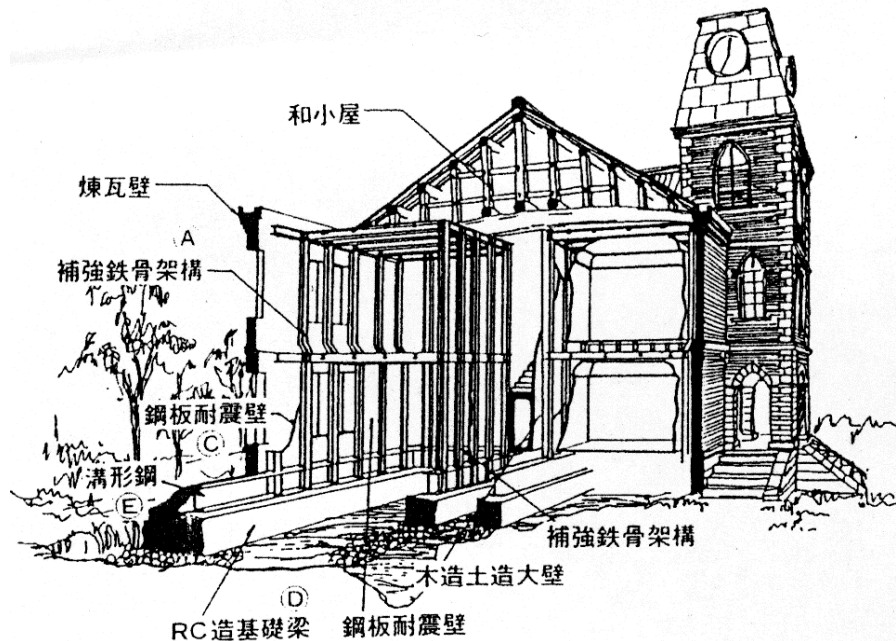
圖 5-7-3 同志社大學彰榮館鋼骨補強示意圖<sup>12</sup>

鋼骨構架補強係假設原建築物磚牆並無抵抗水平地震力的能力，而利用鋼骨構架來承載原建築物所有的面內與面外水平地震力<sup>11</sup>；由於鋼骨構架的剛度遠大於磚牆之剛度，因此鋼骨構架的配置位置及補強後整體所產生的剛度變化，對於補強之效果將有很大的影響。以鋼骨構架補強時，由於建築物大部份的水平地震力都由構架中的鋼柱傳遞至土壤，為避免應力集中在構架中之鋼柱，而造成原磚牆放腳基礎之破壞，故補強鋼構架的基礎須獨立設置，且柱腳斷面應能夠有效傳遞鋼柱所承載的地震力，此舉將使得鋼柱之基礎變得非常龐大，因此對於原有建築物之基礎將產生很大的破壞，而鋼構架通常都敷設在建築物內部（圖 5-7-3），對於原建築物空間使用也會造成影響。

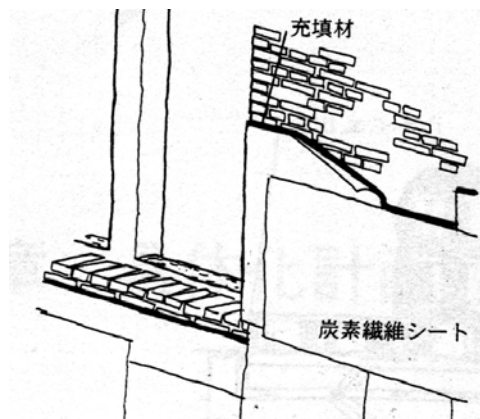
圖 5-7-4 碳纖維補強示意圖<sup>10</sup>

碳纖維或玻璃纖維為高強度之材料，其抗拉強度約為一般軟鋼的 6~10 倍，而黏貼碳纖維或玻璃纖維之補強方法（圖 5-7-4）可應用在磚牆面內與面外方面之補強，其原理是藉由碳纖維或玻璃纖維之高強度，來提升黏結後磚牆之強度，由於補強後牆體剛度變化不若鋼板補強鋼構架補強來得明顯，且施工性遠較其他方法方便，故可做整體性與局部性牆體之補強。

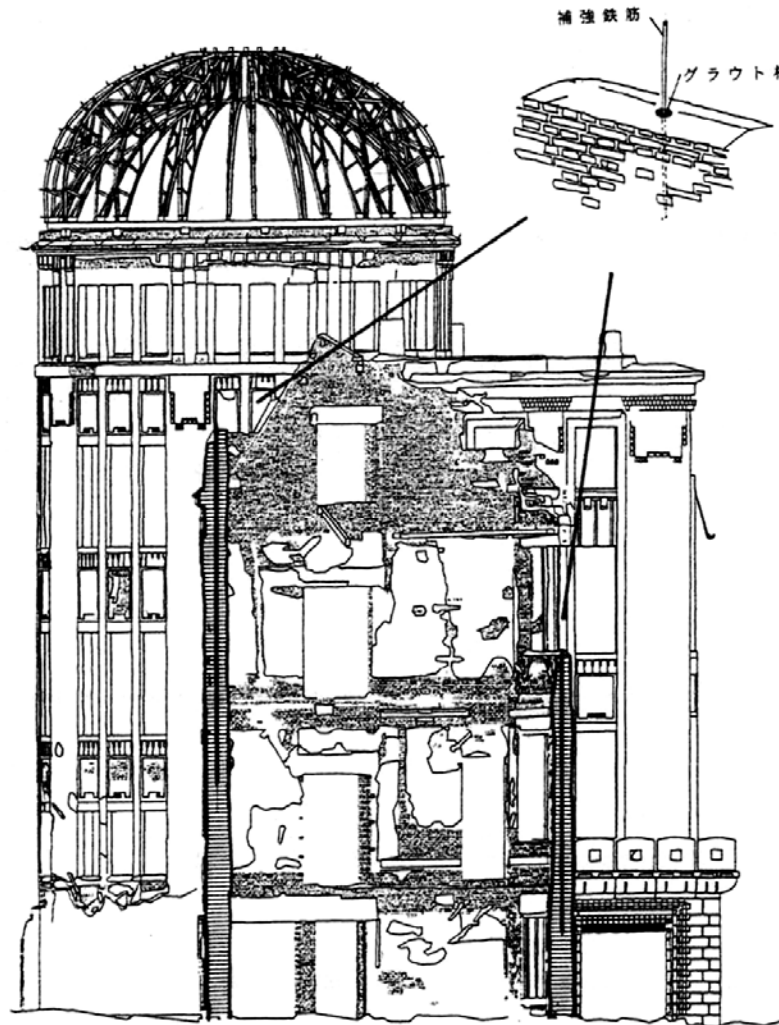
圖 5-7-5 植筋補強示意圖<sup>10</sup>

植筋補強（圖 5-7-5）是一種不會對磚牆立面產生影響的補強方法，可應用於抵抗面內地震力與面外地震力，其原理係利用植入磚牆內部的鋼筋及水泥砂漿形成的垂直柱，用以增加整體磚牆所能承載的地震力。

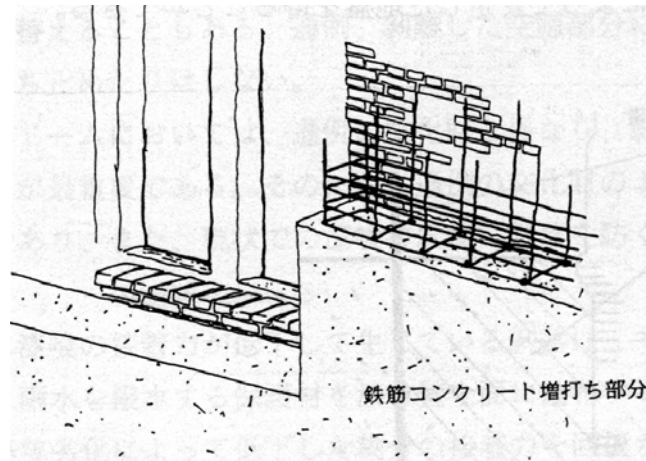
圖 5-7-6 磚牆增設鋼筋混凝土牆之補強示意圖<sup>10</sup>

以鋼筋混凝土牆或鋼絲網牆補強時（圖 5-7-6），是利用增設鋼筋混凝土牆來分攤原有磚牆所承載的地震力，至於原磚牆之強度則仍無提升，補強後整體牆體剛度會明顯提升，因此增設的鋼筋混凝土牆配置位置及補強後整體牆體所產生的剛度變化，對於補強效果將有明顯之影響；另外，由於增築鋼筋混凝土牆厚度較大，所增加的重量也相當可觀，因此對於原建築物將額外增加不少的地震力，故補強設計時，須針對此額外地震力

加以檢討。以增設鋼筋混凝土牆補強時，增設鋼筋混凝土牆的牆面與基礎可利用植筋與原磚牆之牆面及放腳基礎連結，由於鋼筋混凝土牆厚度較厚，對建築物空間之影響相對較大，且補強後會將原磚牆面覆蓋，故對建築物立面將有相當大的破壞；另外，由於鋼筋混凝土材料與磚牆材料之性質不同，以溼式工法接合後，對於原磚牆牆面磚塊恐將產生化學變化而出現損壞，此其為此種補強方法之另一缺失。

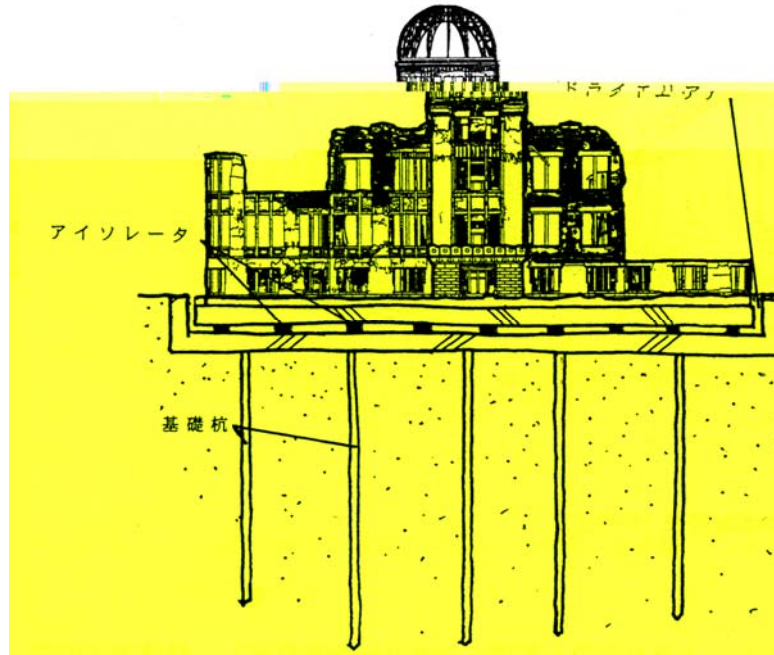
圖 5-7-7 基礎免震工法補強示意圖<sup>10</sup>

免震基礎補強工法（圖 5-7-7）之補強原理與上述幾種補強方法有很大之差異，上述幾種方法之原理係以提升建築物磚牆強度、變形能力為目的，或以加入的補強構件來減少磚牆吸收的地震力為目的，都屬於針對建築物本身牆體或系統的改善方式，而基礎免震工法之補強，則是利用地震力在作用於建築物前就將建築物所受的地震力加以降低的一種補強工法，也是一種補強效果非常良好的工法。此種補強方法補強時，須將基礎下方土壤全面開挖，然後在原建築基礎下增設免震措施，施工過程中，如何減少對原建築物之破壞，則是相當需要注意的問題。

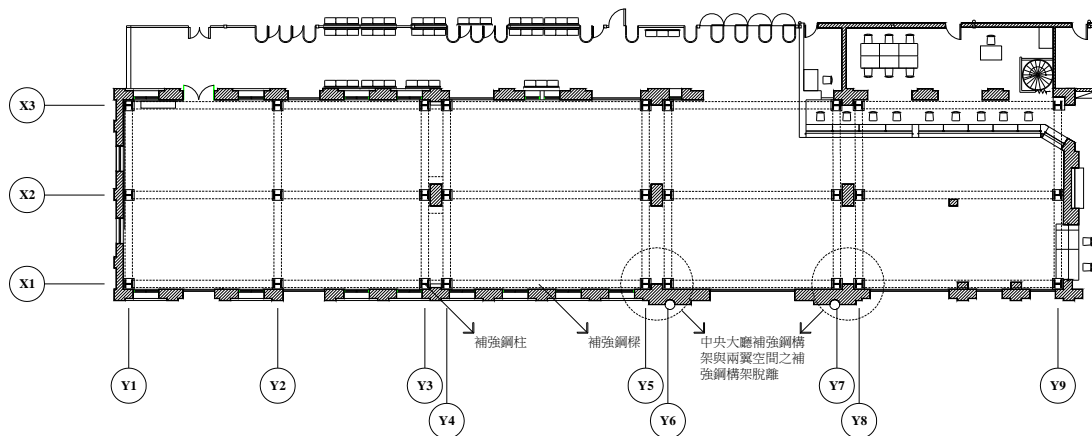
圖 5-7-8 台中火車站一樓補強平面配置圖

- a. 鋼柱立於圖 5-7-8 大廳四個角隅及兩側支柱旁，鋼柱柱腳須與原磚牆放腳基礎相連結，柱頭通達牆頂，柱頂及曲樑高度處分別以鋼樑相連結；短向近曲樑高度之鋼樑形狀須與 RC 曲樑配合，長向山牆部分底部須配置鋼樑；頂層水平鋼樑角隅須以斜撐補強，使頂層鋼樑形成類似 RC 樓板之二維構材。

- a. 鋼柱位置如圖 5-7-8 所示，除角隅處立柱外，部分配合附壁柱位置亦配置鋼柱，鋼柱柱腳須與原磚牆放腳基礎相連結，鋼柱通達牆頂，柱頂及曲樑高度處分別以鋼樑相連結；短向近曲樑高度之鋼樑形狀須與 RC 曲樑配合，短向山牆部分除底部配置鋼樑外，山牆三角形頂部亦需配置鋼樑；頂層水平鋼樑角隅須以斜撐補強，使頂層鋼樑形成類似 RC 樓板之二維構材。

根據前面之說明，有關台中火車站之耐震補強（圖 5-7-8）建議如下：

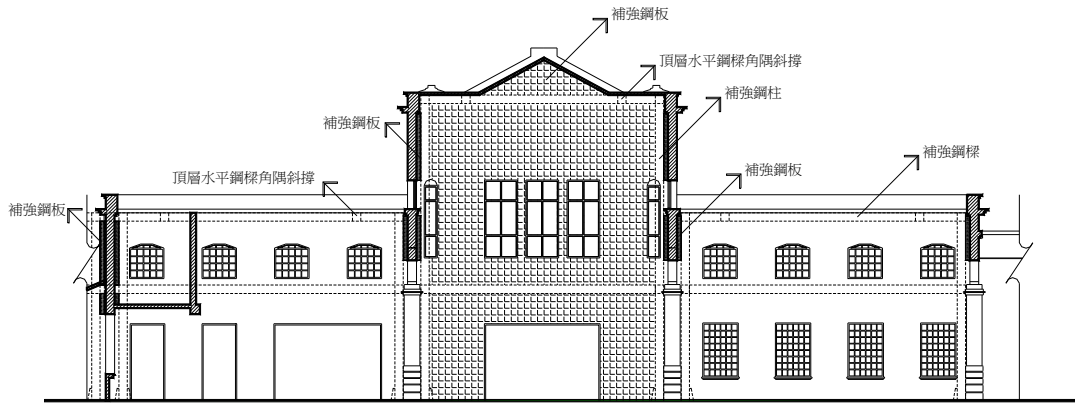
圖 5-7-9 台中火車站本體建築長向剖面暨補強示意圖

- b. 大廳周圍一、二樓牆面 Y6、Y7 軸二側及 X1、X3 軸內側以鋼板補強（圖 5-7-9），鋼板與鋼骨構架利用焊接方式聯結，而鋼板則需配合開口位置利用螺栓與牆面連結（圖 5-7-10）。

b.短向 Y1、Y3、Y4、Y5、Y8、Y9 軸牆面部分，須配合牆面開口部位置配置鋼板補強(圖 5-7-9)，鋼板與鋼骨構架以焊接方式連接，而牆體與鋼板則以螺栓接合。

上述補強構架中，Y5、Y6 軸與 Y7、Y8 軸之間 X 向之鋼樑須脫離，以使中央大廳與兩翼之補強構架互為獨立構架。
