第三章 台中火車站之本體建築（含月台）研究

第一節 建築整修沿革及原貌判斷

第二級古蹟台中火車站整體修復工程調查研究及修護計畫

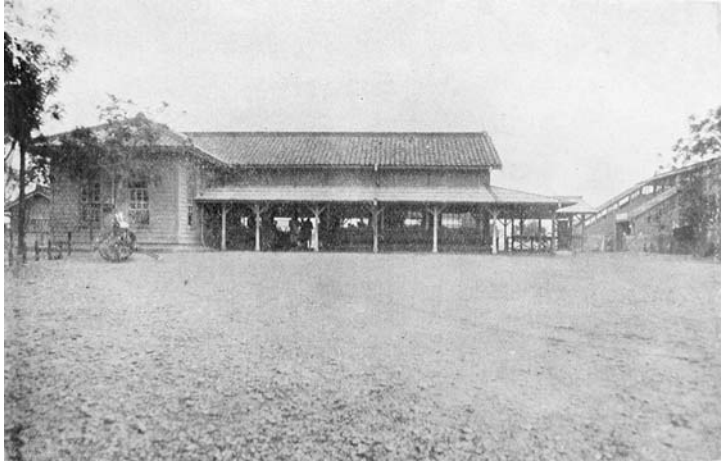
照片 3-1-1 第一代台中火車站
(台中停車場)

台中市的鐵道建設始於明治時期，當時，日本政府將台灣的縱貫鐵路分成北、中、南三段興築，第一代的台中火車站即在此契機下建造於 1905 年（明治 38 年），原稱為「台中停車場」。此時期的台中火車站為一簡易的日式木構造建築（照片 3-1-1），其乃因應快速而大量的鐵道建設需求所建造之臨時性建築。

第一代台中火車站平面成 L 型，其中長向的部份為候車室，屋頂為兩坡式；短向的部份為站務、售票室、辦公室等服務性空間，屋頂為三坡式；此外，在長向候車室之周邊另設有雨庇，以供遮陽避雨之用。1908 年（明治 41 年）四月十七日，台中火車站內的機關庫建造完成，同年四月二十一日車站內設置台北保線區台中派出所。1909 年（明治 42 年）一月三十一日火車站左側的事務室建造完成，同時間，連接前後站之鐵橋及第一貨物倉庫亦完工。鐵橋位於台中火車站與事務室間，階梯入口與火車站之間以檐廊相連（照片 3-1-2）。此外，較之不同時期的老照片，可發現其曾增設一車寄於候車室主要出入口處（照片 3-1-3），惟增建年代已不可考。

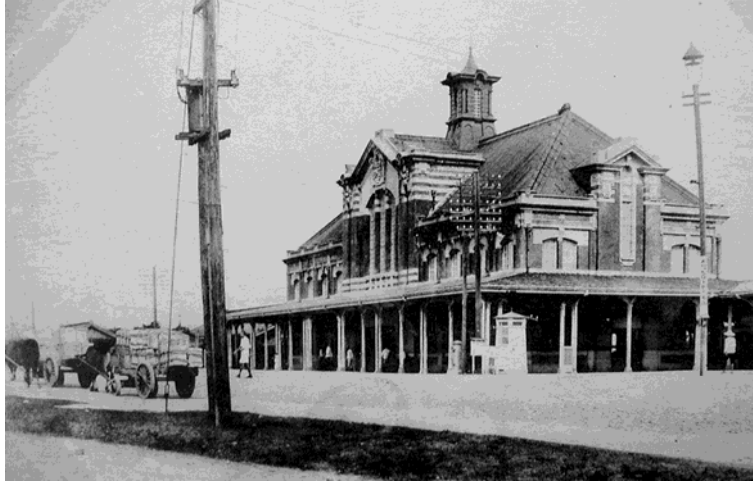
照片 3-3-1 第二代台中火車站外觀
資料來源：明信片，中原大學黃俊銘
研究室藏

的上下兩段繞以白色洗石子之環帶 (Band)，其中央置以山牆，惟不採文藝復興古典作法，而於山牆上開大面拱窗，造成立面上有山牆之形狀，卻沒有楣樑式之結構邏輯，開窗則多以方窗或弧拱窗，惟在細部的處理上，台中火車站較日本內地或台灣同時期的使用此樣式的公共建築為之簡化^{註3} (照片 3-3-1)。

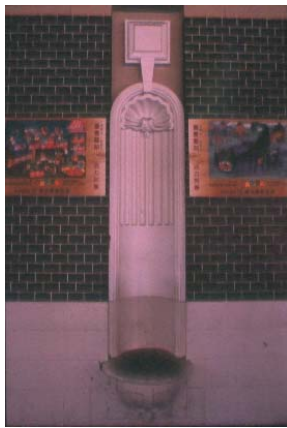
照片 3-3-4 大廳入口外側水泥內凹壁龕

形樑系統結合，藉以支撐屋頂的木屋架。該建築建造之時適逢台灣建築構造技術發展蓬勃時期，防蟻工法解決了木構造長期以來之蟻害問題，許多建築皆使用大型木構屋架，進而產生許多富趣味性的屋頂造型，同時亦達成以外觀壯麗之建築外貌震懾殖民的設計目標。台中火車站跨距 39 尺，屋頂之屋架形式採「對束屋架」^{註4}，四坡水屋頂，屋坡斜率 45，覆以深綠色銅板瓦^{註5}，其屋頂中央置以尖塔，塔頂設有避雷針，屋架內部的通風採光不以老虎窗或牛眼窗解決，而由中央的尖塔代之。中央尖塔為木構，搭設在中央屋架上方，外貼一層銅板，再利用粉刷色仿照下方建築牆面厚實之外觀，為建築之視覺焦點所在，充分的傳達出該建築在台中市的地標性特質，也扮演著控制整個都市空間的角色（照片 3-3-2 台中火車站在落成之初即成為台中市新興的都市中心，配合車站外廣場的利用，在日治時期幾乎成為重大慶典或迎接貴賓時之主要都市空間（照片 3-3-3）。牆體以磚承重，牆面的處理為紅白相間之設計，紅色的部分為磚面材質無釉面磚，白色部份則為洗石子裝修。大廳入口外側設有兩座水泥作內凹壁龕，上下方為貝殼狀裝飾物，強化入口意象之餘亦兼具點綴入口古典建築風貌的功能（照片 3-3-4）。

主入口位於正立面中央，兩側置以古典風格的內凹半圓形壁龕，頂端及下緣為貝殼狀裝飾物，強化入口意象之餘亦兼具點綴入口古典建築風貌的功能。環繞車站開口周圍的為木構造的門廊，木柱頂端雕飾精美，其中，主入口外門廊雙柱間並置有裝飾性的格狀柵欄（照片 3-4-4）。

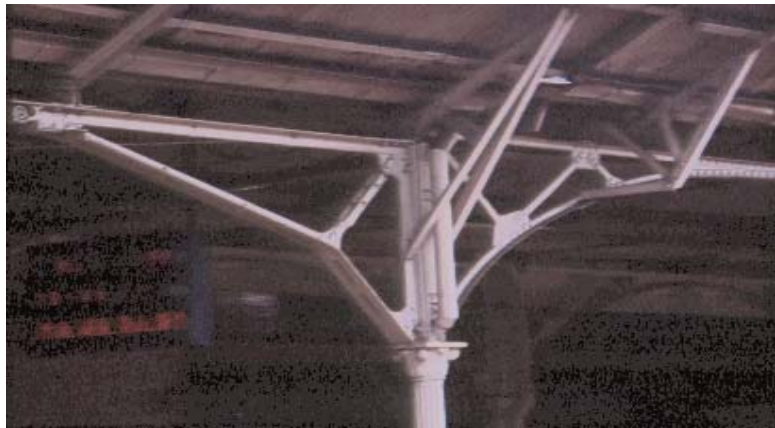
照片 3-3-5 月台鐵骨造雨庇及預鑄構架

車站外圍設有雨庇，為木構造形式，上覆銅板屋面。此雨庇與站體於同時期完成，可視為車站站體之一部份。此外，月台上方設有鐵骨造雨庇，其完成於一九一七年(大正 6 年)9 月 30 日^{註6}，為預鑄之構架（照片 3-3-5）。目前第一月台的雨庇有木構造及鐵骨構造兩種形式，其上的裝飾不一。

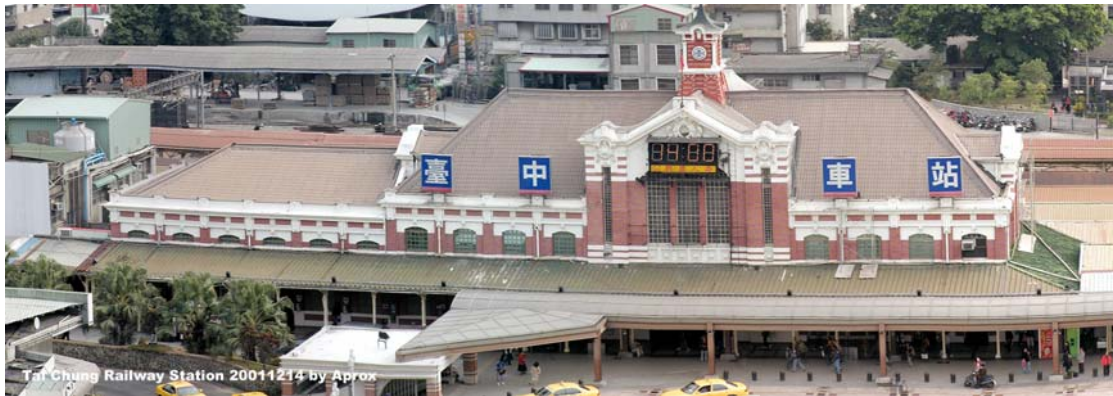
照片 3-3-6 一九四九年（民國 38 年）右翼增建的部分與原車站站體的對應關係

建設業務，積極搶修鐵路在戰亂中受損的部份。此後，台中火車站因原有的車站空間不敷使用，遂在 1949 年（民國 38 年）採用右翼擴充的方式進行增建。增建部份之結構體為加強磚造，壁體內為 RC 柱，屋架之結構形式以及施工技術稍次於原建之屋架，屋面斜度為 28 度。由於當時台中火車站的建築尚堪使用，故而增建工程僅以將新機能加入而非拆除後重建為原則，台中火車站之原貌因而得以保存。再加上當時設計者已具有相當成熟的古蹟修復觀念，增建的部分遂以尊重原車站的外貌為原則進行之。造型上，其將增建的站體於屋頂對應處下降約 80 公分，屋頂結構與原建築脫開，在無損於原有屋頂的對稱性之餘，亦使人得以分辨出原來車站站體以及增建部份的差異（照片 3-3-6）。

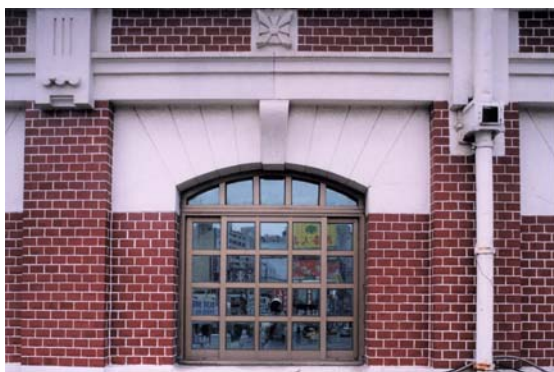
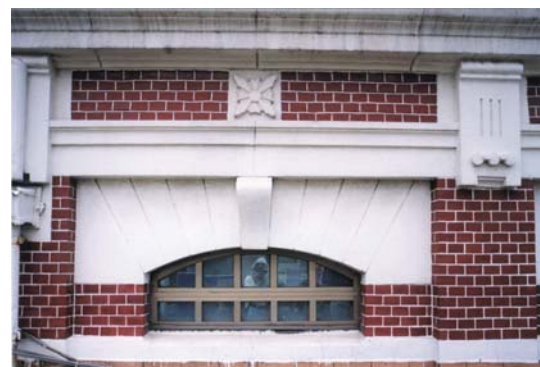
照片 3-3-7 右翼增建站體與原車站站體之外牆裝修、窗作、線角

此外，其在細部設計上亦考量到整體車站的美觀，不僅增建部份的立面開窗、式樣均仿照原車站式樣，材料上亦採用與日治時期台中驛相同的構造材料進行增修，舉凡外牆裝修材料(洗石子及小口瓷磚)、木框窗作、粉刷線角均如是，故而整體風格甚為協調（照片 3-3-7）。

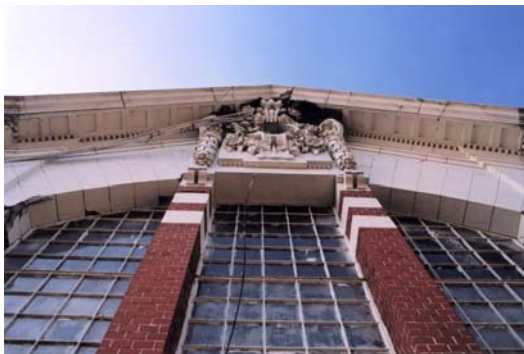
照片 3-4-1 台中火車站背面山牆

正面及背面的山牆前後對稱，其不採文藝復興古典作法，而於山牆上開大面拱窗。山牆上的大面開窗對應中央大廳，以正方形格子分割窗戶開口。山牆兩側以華麗的古典柱式強調中央山牆突出的部分。屋頂以下之牆身分為上部及下部兩種窗戶，二者之間以一向外延伸的木構造兩庇區隔。上部窗戶為拱形窗，開口上緣置以「拱心石」，並以白色的水平裝飾帶加強整個立面的層次性。山牆左右兩側以對稱之角柱收邊，柱頂中心各有一「勳章飾」，其下飾帶以具有本土性的象徵物如香蕉、鳳梨水果等作為強化本土化意象之圖騰；山牆中心以繁複的裝飾包圍一只圓環，柱頂柱底及收簷處以白色水平飾帶滾邊（照片 3-4-1）。整體而言，正、背面山牆係台中火車站之裝飾重點所在，其除了極度強化其華麗風格外，亦兼具室內大廳採光的功能。

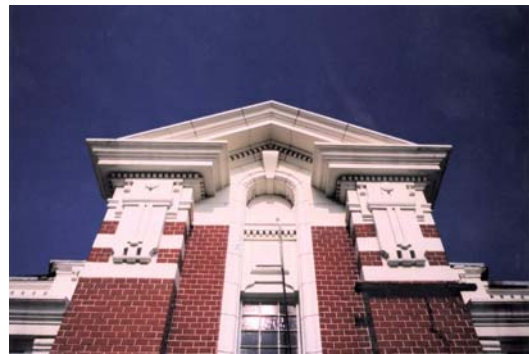
照片 3-4-2 台中火車站左側山牆

除了正、背面山牆外，屋頂左右兩側亦各有一面山牆為飾，豐富了台中火車站的整體造型。側面山牆的裝飾組合一如正、背面山牆，係由二根邊柱配合正面古典裝飾原則所組成，藉此與正、背面山牆相呼應。惟為分主次，其作法較正、背面山牆為之簡潔，裝飾亦不若正、背面山牆繁複（照片 3-4-2）。機能上，其亦如正、背面山牆具有採光功能，提供兩側候車室光源。

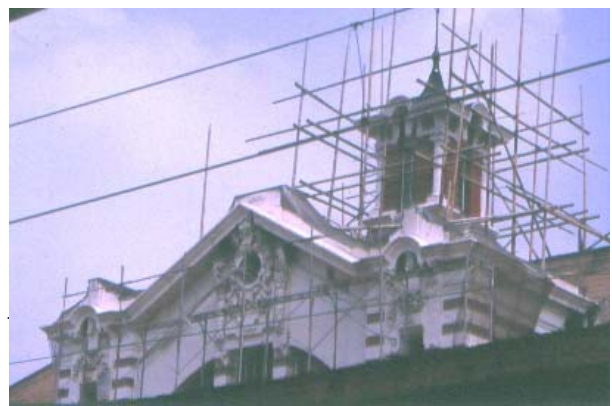
照片 3-4-3 台中火車站中央尖塔

中央尖塔為木構，其以塔狀構造突出於 45 度的四坡斜屋頂之上，外貼一層銅板，再利用粉刷色仿照下方建築牆面厚實之外觀，為建築之視覺焦點所在，充分的傳達出台中火車站在台中市的地標性特質（照片 3-4-3）。

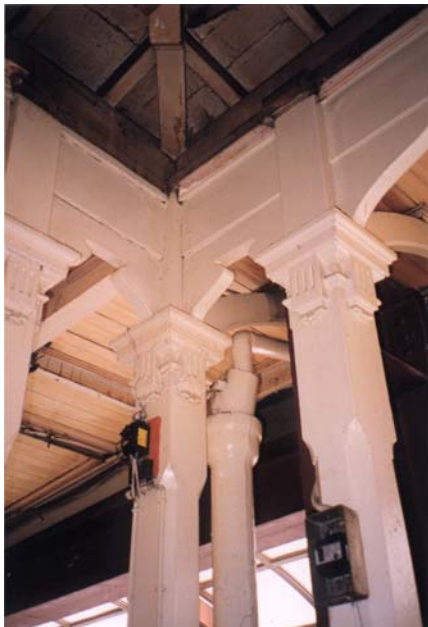
照片 3-4-4 門廊木柱頂端雕飾

車站外圍門廊為木構造形式，上覆銅板屋面。柱列有規律地一字排開，其並配合車站的立面處理，於開口處局部加大間距。木造柱列亦依循古典柱式的作法，有柱頭、柱身、柱基之分，木柱頂並有流蘇狀木造浮雕裝飾。此外，其並於轉角及主要入口處置以雙柱及格狀柵欄之變化，是目前台灣火車站僅存的華麗木構造裝飾物（照片 3-4-5）。

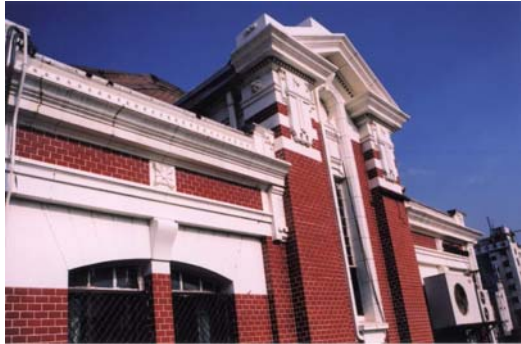
照片 3-4-6 外牆立面處理及材料

台中火車站在立面處理上即依循「辰野風格」的慣用手法，於紅磚牆的上下兩段繞以白色洗石子之環帶 (Band)，外牆面為了修飾加強磚構以及 RC 之間不協調而採用紅色

小口無釉面磚以及洗石子裝修作為修飾（照片 3-4-6）。根據調查發現第二代火車站興建當時，在台灣並未有生產面磚之技術，因此此無釉面磚應為日本進口之材料，同時此面磚之色澤與尺寸(60mmX110mm)與東京火車站(1912)之面磚類似，東京火車站之面磚乃由當時日本相當有名的「品川白煉瓦製」廠所提供。

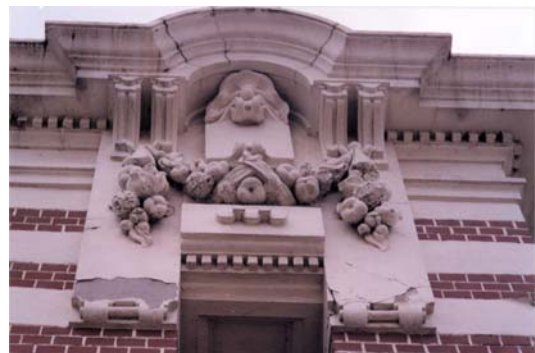
照片 3-4-9 立面裝飾物

立面的裝飾帶以白色的水平飾帶為主，磚牆頂部邊線之飾帶下緣以白色仿流蘇狀下擺收邊，立面之水平分割線及窗框周圍亦以白色飾帶包圍收邊。裝飾物以台灣特產的水

果為主，舉凡蓮霧、石榴、香蕉、鳳梨均在其列，趣味性十足之餘亦反映了台灣的地方特色（照片 3-4-9）。

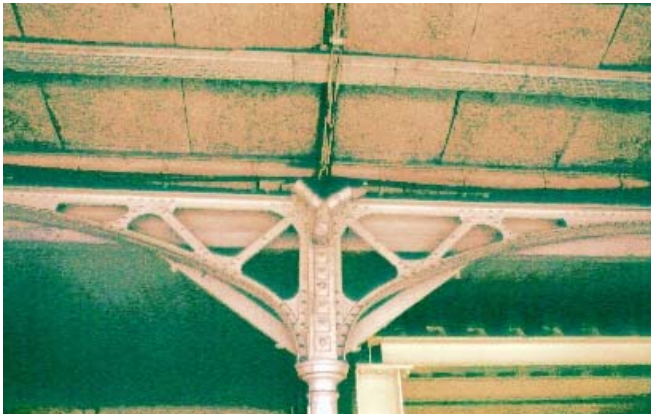
照片 3-4-10 月台兩棚桁架及「唐草飾」紋樣的鑄鐵裝飾

第一月台的兩棚有木構造及鐵骨構造兩種形式。其中，鑄鐵柱在柱頭、柱身及柱基上具有突出裝飾花紋及環狀變化造型。柱頭形式有二，包括類似塔式坎的柱式及複合柱式，柱身則有三種，組合出三種不同的柱形。兩棚屋架以二節式拼裝的鑄鐵為主構件，配搭安裝於頂上的裝飾板及桁架。桁架體由兩個三角形桁架搭配鋼樑所組成，尖端並有「唐草飾」紋樣的鑄鐵裝飾（照片 3-4-10）。

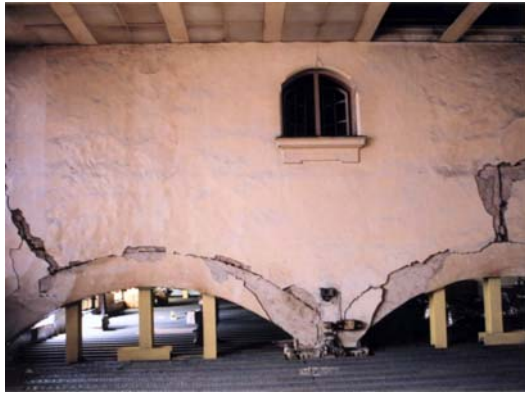
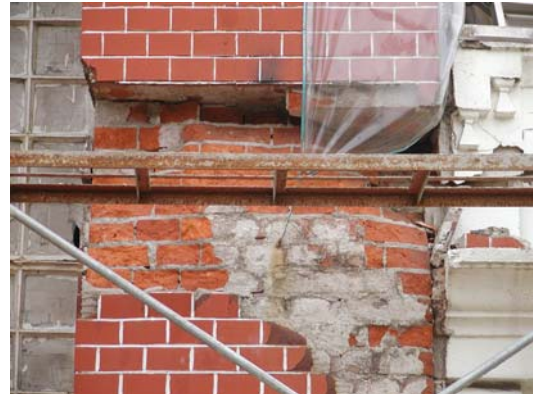
照片 3-5-1 九二一大地震台中火車站建築本體毀損狀況

1999年(民國88年)九二一大地震後，台中火車站建築本體嚴重受損，除了正、背面山牆與建築主體脫開外，RC 拱樑及承重磚牆易產生龜裂現象(照片3-5-1)，為恐影響整體結構安全，故而地震後台鐵即在車站內部以鋼骨框架及鋼板作為緊急防護(照片3-5-2)，目前結構體並沒有實施加固，此有待進行全面的結構安全檢測後再提出修復策略，在了解全面性的問題後再進行修繕乃屬較完善之作法。

地震後受損之拱樑及柱頭

地震力撕裂上下部份錯開之承重磚牆
