## 3-4 內牆修復工程

### 3-4-1 工程概述

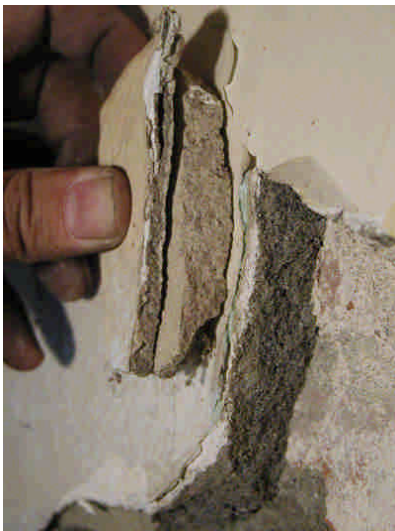
照片 3-4-1 室內壁面原有裝修灰泥作法[3]

台中火車站室內壁面原有裝修材為厚約 1.2~1.4cm 之灰泥(照片 3-4-1)，並以石膏修飾線角、水泥漆粉刷；增建右翼部份側牆面雖仿造原來室內壁體作法，惟當時灰泥材料使用已不普遍，因此改為水泥砂漿。室內壁體除粉刷裝修面材外，大廳柱子等局部裝飾性元素上方泥塑則採用洗石子裝修。經過歷年來之使用，修復前室內壁體及室內柱外觀已被更改為亮面之白色水泥漆及乳膠漆(照片 3-4-2)，惟多處油漆剝落、浮凸都未加以修繕，而不當使用所產生的釘痕、廣告物、及其他污損物也都處處可見。

1. 台中火車站內牆原有裝修材為厚約 1.2~1.4cm 之灰泥，並以石膏修飾線角、水泥漆粉刷，而此次修復內容係以水泥砂漿粉刷、水泥漆塗刷替代，依文資法相關條文之精神而言，可能有違原物原樣修復之精神。另就灰泥及水泥砂漿二種材料之性質來看，灰泥雖然強度較水泥砂漿低，但其吸水性、透氣性卻遠比水泥砂漿來得好，依內牆粉刷所需之功能而言，灰泥之材料特性可能較符合磚牆透氣之需求。
2. 台中火車站內牆修復前之損壞為中空、龜裂，粉刷面塗刷多層油漆等，而修復時採全面刮除粉刷層並重新粉刷油漆之方式可能有過當之疑慮。

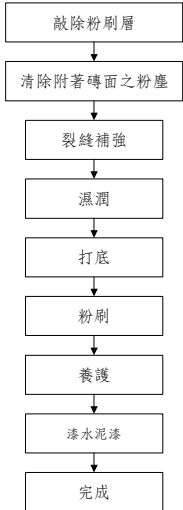
<p>(圖 35) 粉刷修護流程圖</p> <p><b>5-7-3.施工法</b></p> <p>為防止敲除時造成污染，以於本計畫防護計畫項下擬訂相關防護作業，本公司將特別注意管制與防範。</p> <ol style="list-style-type: none"> <li>施工前，所有敲除牆面對應地面鋪發泡橡膠墊，以保護地面及降低噪音</li> <li>以手工或電動鑿由上往下敲除</li> <li>以刷子配合清水清洗牆面</li> <li>調查牆面裂縫，在牆面乾燥後，以 epoxy 灌注裂縫</li> <li>待牆面裂縫修補完成，再以清水溼潤牆面</li> <li>粉刷後實施養護措施七日</li> <li>待牆乾燥後再施作水泥漆以一底兩度塗刷。</li> </ol>	<p><b>4.10 粉刷工程</b></p> <p><b>A、流程圖</b></p>

施工計畫	品管計畫
<p><b>5-7 內牆粉刷工程施工作業</b></p> <p>火車站內牆現況為水泥粉刷漆水泥漆，損壞狀況為中空、龜裂，粉刷面塗刷多層油漆，多處已剝落未作修繕，依設計，全部敲除重作，修護時需將內牆粉刷層全部敲除，將磚面之風化水泥砂漿徹底清除，再作裂縫補強，加作純水泥漿打底，打底前先以清水溼潤磚牆加強黏著力，施工時將特別注意粉刷厚度，與天花、門窗、線腳等相關關係，完成後進行養護工作，待牆乾燥完全施作水泥漆。</p> <p><b>5-7-1.修護項目</b></p> <p>貳-22. 內牆面水泥粉刷刷水泥漆(含表面刮除)</p> <p>貳-24. 牆面原有鋼板補強處焊 4 分目鋼絲網</p> <p><b>5-7-2.修護流程</b></p>

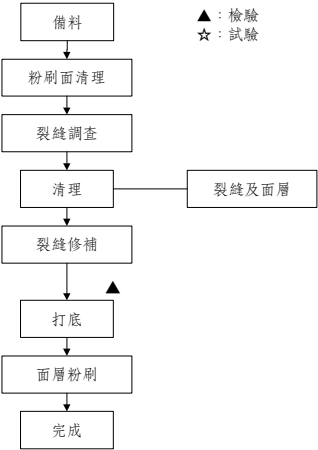
<p>圖十三 粉刷流程圖</p> <p><b>B、施工要領</b></p> <ol style="list-style-type: none"> <li>裂縫修補時，以塑膠粘土封住裂縫。</li> <li>底部留一滲流孔，以供檢查之用。</li> <li>表面需清理乾淨以利打底黏著。</li> <li>打底前需濕潤壁面，以防水泥砂漿內水份之流失。</li> <li>放樣吊線施作灰誌，以確保準確，平整。</li> <li>打底完後，報請檢驗以確認平面度及垂直度。</li> <li>若原有壁面垂直度有問題，檢測後報核。</li> <li>粉刷面完成後，待其收水再以木鏟推平。</li> <li>檢查有無鏟刀痕。</li> </ol>
