第一章 緒論

台中火車站於 1995 年經內政部公告為臺閩地區第二級古蹟，1999 年(民國 88 年)9 月 21 日在集集地震中遭受地震力作用而嚴重破壞，2001 年(民國 90 年)委託何肇喜建築師事務所進行整體修復工程調查研究及修護計畫，2002 年(民國 91 年)11 月至 2003 年(民國 92 年)6 月並進行結構補強及鐘樓修復工程，待調查研究與修復設計完成及結構補強後，始有本次台中火車站整體修復工程。

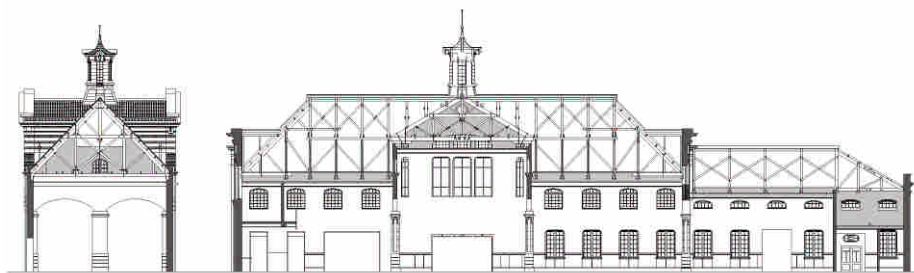
台中火車站之構造為承重磚牆與木屋架混合之形式(圖 1-1)，磚牆為承載建築物載重與抵抗地震力之主要構件，而木屋架則用以承載屋頂載重並傳遞給承重磚牆與內部大廳柱子及拱樑。台中火車站跨距 39 尺，屋頂為四坡水，屋坡斜率 45 度，覆以石板瓦，屋架採「對束屋架」形式[3]，屋架內部的通風採光由中央尖塔提供，中央尖塔為木構造，搭設在中央屋架上方，屋面貼一層銅板，並以粉刷來仿照牆面厚實之外觀。牆體表面顏色為紅白相間，紅色部分為無釉面磚，白色部份則為洗石子，入口兩側有兩座內凹水泥壁龕，上下方為貝殼狀裝飾物。車站外圍設有木造雨庇，其上覆蓋銅板。月台上方設有鐵骨造(預鑄鐵骨)及木造兩種形式之雨庇。1949 年(民國 38 年)右翼增建部份之構造屬於加強磚造，RC 柱嵌於壁體內部，屋架仍為木屋架，屋面斜度為 28 度。增建部份的站體屋頂高度較原建築屋頂低約 80 公分，屋頂結構並與原建築脫開。右翼增建部份的立面形式與開口式樣均仿照日治時期台中驛之式樣，材料亦採用相同的材料，故增建部份之風格可充分融合於原車站。

圖 1-1 台中火車站磚木混合構造系統[3]

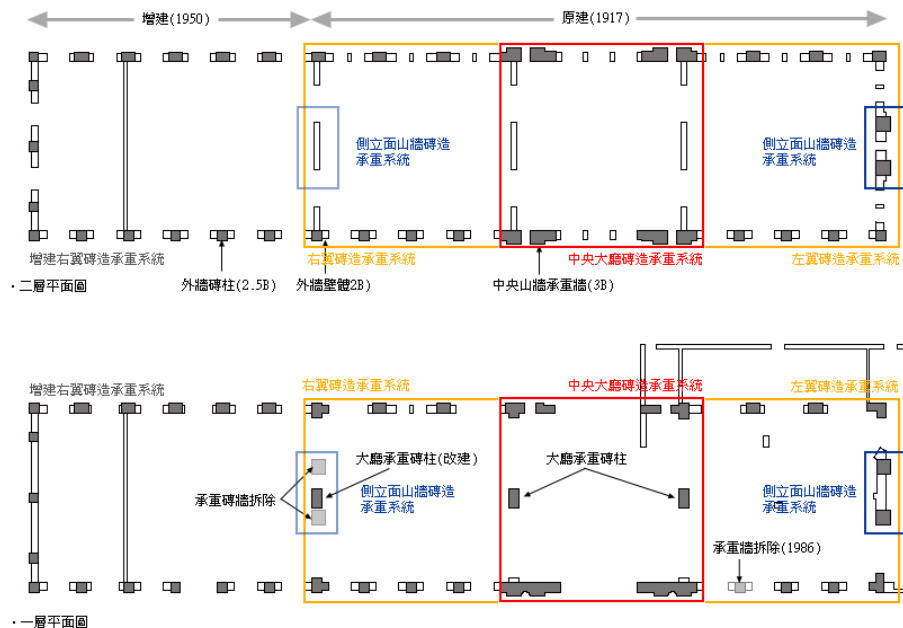
日治時期台中驛之規模為樓高一層，平面分為三開間，中間為大廳(廣間)，左右次間各為候車室(待合室)，大廳高度約 950 公分，其挑高較左、右次間的候車室的 717 公分為高；台中驛時期之站體面積約 132 坪，月台雨棚部分之面積則有 122 坪左右。1949 年(民國 38 年)右翼增建部份(圖 1-2)，樓高仍為一層，而面積則約為 53 坪。

圖 1-2 台中火車站原建、增建範圍[3]

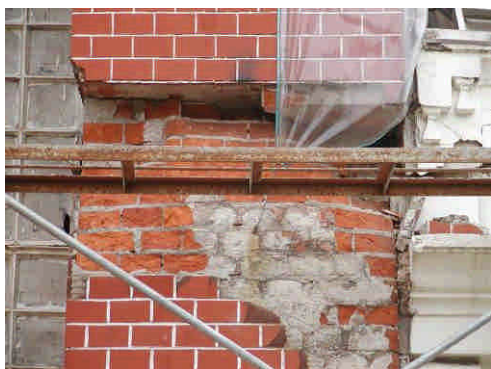
1999 年(民國 88 年)9 月 21 日台灣中部發生了 921 集集大地震，由於地震規模相當大、地震深度又相當淺，再加上台中市緊鄰震央，致使台中火車站建築本體之結構嚴重受損(照片 1-1)，站體中除正、背面山牆與建築主體脫開外，右翼空間增築時在大廳內部所改修之 RC 拱樑與承重磚牆間也產生了嚴重龜裂現象(照片 1-2)，此現象已嚴重損及主要結構構件，故車站站體之耐震性能恐有降低之虞。為了避免日後而來之餘震，對車站造成更嚴重之損壞，進而危及出入車站之人員，地震後台鐵即在車站內部架設鋼骨框架及鋼板之緊急防護措施(照片 1-3)。台中市政府於 2001 年(民國 90 年)8 月 28 日辦理「第二級古蹟台中火車站整體修護工程調查研究及修護規劃設計監造」勞務採購開標，參與投標之廠商包括漢光建築師事務所、徐裕健建築事務所、何肇喜建築師事務所等，最後由何肇喜建築師事務所以台中市政府訂定之底價(新台幣 8560000 元)承攬本案，負責之工作包括結構安全鑑定與補強設計、古蹟修復計畫、修復與再利用規劃設計、監造等。2002 年(民國 91 年)10 月 17 日進行「第二級古蹟台中火車站結構補強及鐘樓修復工程」公開招標，參與標之廠商為慶仁營造有限公司、德啟營造有限公司、川盛營造有限公司、長太營造股份有限公司、鼎虹營造有限公司等五家廠商，審標後發現德啟營造有限公司、鼎虹營造有限公司等二家廠商皆未附修護工程工地主任證件，資格不符而為無效標，最後由長太營造股份有限公司以新台幣 4500000 元承攬，較台中市政府所訂底價新台幣 5370000 元，減少了新台幣 870000 元。結構補強及鐘樓修復工程於 2002 年(民國

照片 1-1 地震後承重磚牆嚴重錯裂[3]

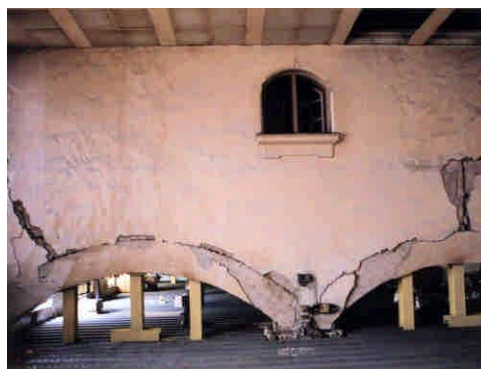
照片 1-2 拱樑及柱頭接續面錯開[3]

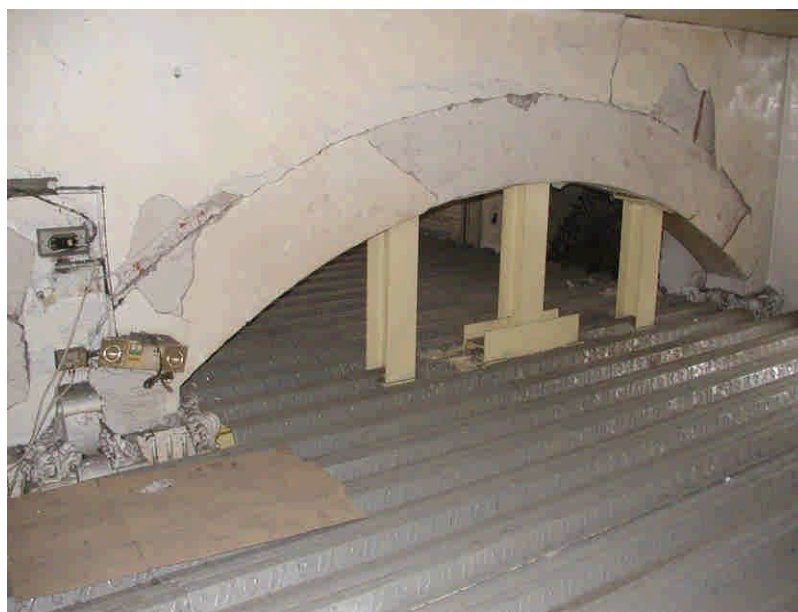
照片 1-3 921 集集地震後大廳上方增設之防護鋼板[3]

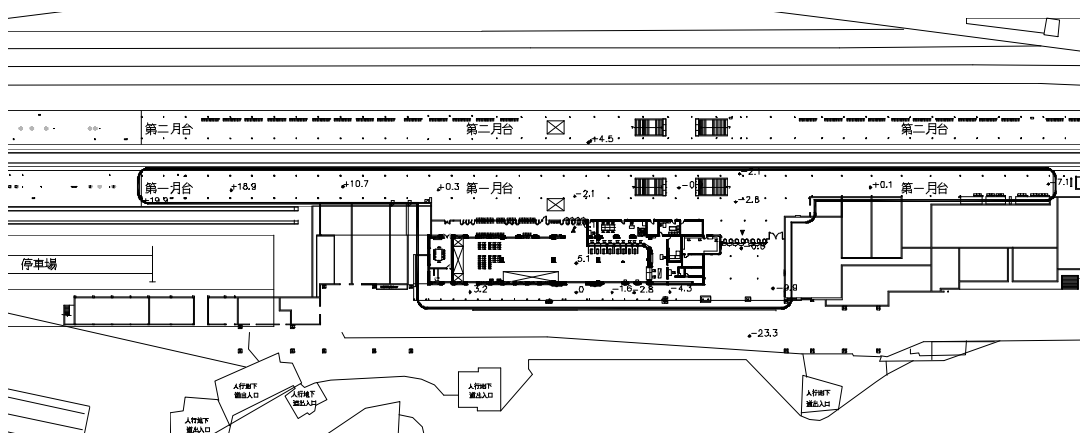
本次修復之台中火車站位於台中市建國路一段 172 號，惟修復之範圍僅包括台中火車站站體、前門廊(照片 1-4)、及第一月台(照片 1-5)等三部分，修復範圍與位置如圖 1-3 粗黑線所圈圍之部份。

圖 1-3 修復範圍

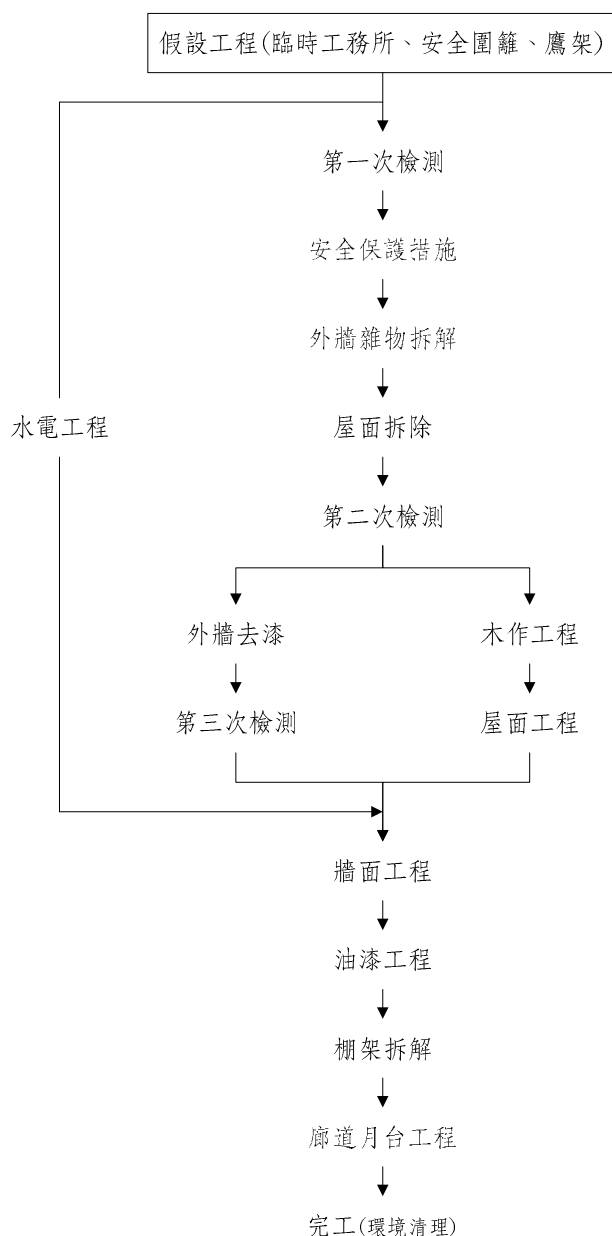
施工進度與時程(包括預定進度時程及實際進度時程)內容可顯示工程進行中各項工項施作之順序，以及工程產生延誤之現象，對於未來檢討修復工程缺失將有相當大之助益。本案修復工程之開工日期為 2004 年(民國 93 年)9 月 30 日，工程期限為 2005 年(民國 94 年)9 月 30 日，總工期為 366 天，施工之流程如圖 1-4 所示，由圖中即可看出此次修復工程各工項之施工順序與關聯性。表 1-3 為台中火車站修復工程之施工時程表，表中可判別修復工程實際施作時程與開工預定施工時程之差異。

圖 1-4 台中火車站整體修復工程施工流程圖
