第四章 修復及再利用計畫建議

第一節 文化資產價值整體評估

第二節 修復計畫研擬

第三節 再利用計畫建議

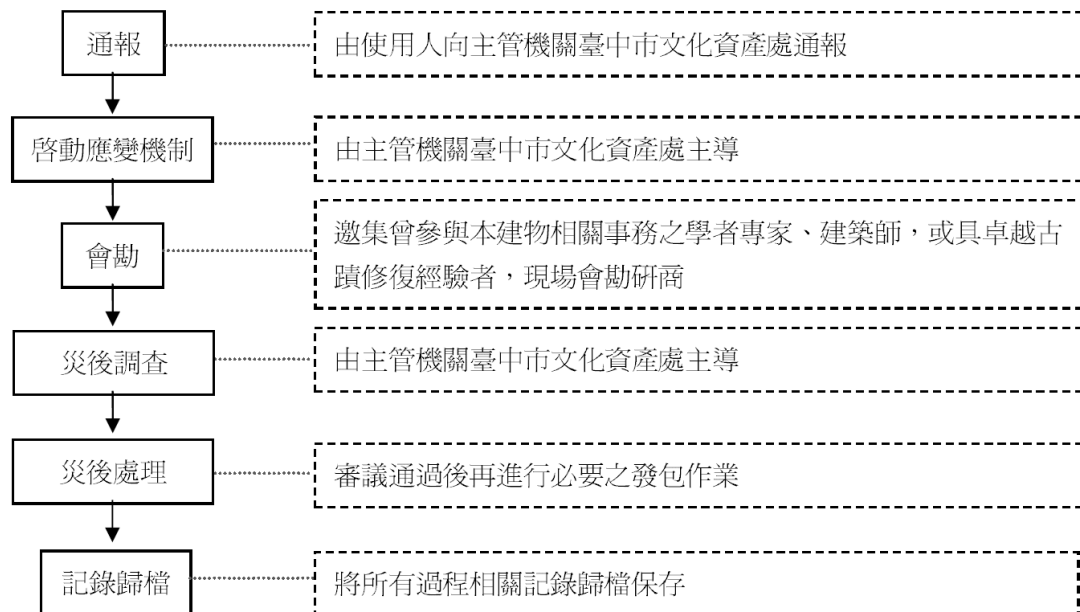
政府為提升重大災害緊急應變及災害復原能力，由行政院災害防救委員會建立常設性勘災小組，資源待命機制及災震自動陳報機制，整合相關機關適時提供政府及民間充分的資訊，爰此文化部亦針對古蹟歷史建築及聚落，建立重大災害陳報及通報系統，以作為各古蹟歷史建築災害防護團執行之依據。因目前建築多閒置中，建議主管機關臺中市文化資產處應派員或協調加強警力巡邏，平日應建立災害通報機制，必要時由臺中市文化資產處啟動應變機制，必要時邀集曾參與本建物相關事務之學者專家、建築師，或具古蹟修復經驗者，至現場會勘研商對策，然後執行，執行內容及處理程序如下。
