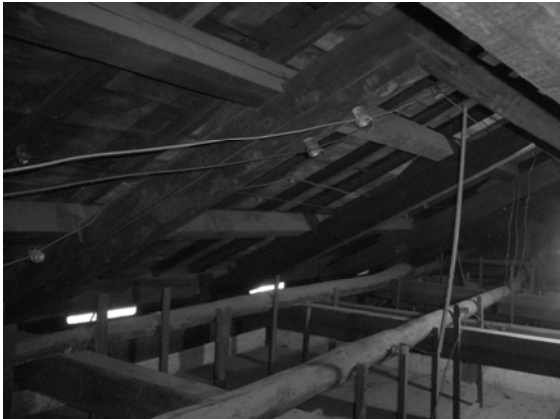
【圖 3-4-141】日治時期的電線與礙子。

- (1) 電氣設備：如屋架內留有日治時期的電氣設備，陶瓷製礙子、陶瓷製的管路、以棉線

包覆的銅電線等。【圖 3-4-141】至【圖 3-4-144】

修復建議：儘管電氣管線、衛浴設備之遺構已無實質之功能，也無法修復原屬功能，但建議在未來修復時，仍應小心保存或透過設計規劃保留部分在原來的位置上，或是如浴室連同加熱爐口一同設計復原成原來的浴槽。將來修復時天花板換氣孔若要更改，建議亦保存部分的原始換氣孔，以上皆作為未來再利用參觀展示、或相關案例時良好的教材。

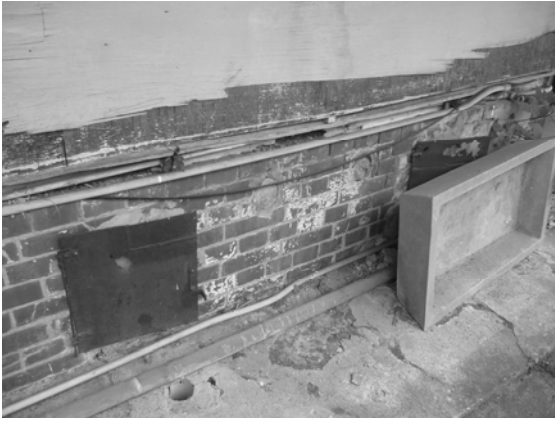
【圖 3-4-145】廁所外挑水肥的開口部及排除沼氣之排氣管遺構。

- (2) 衛浴設備：留有以前挑水肥的開口部，還有排出沼氣的排氣管遺構，現已水泥封死開口【圖 3-4-145】。廁所旁的洗手台，原始平面便設置洗手台，但現存之磁磚鋪面、洗手槽無法辨識是否為原貌，待修復設計時進行解體調查考證之。而浴室的對外牆底部留有炭火加熱開口部，爐口尺寸為 22 cm x 15cm，爐口門已逸失，但爐口鐵框鏽蝕嚴重但仍保存一部份遺構。但對於後續進行空間使用與居住生活的研究探討有很大的幫助。
- (3) 天花板換氣孔：天花板換氣孔分佈主要位於和館，如【圖 3-4-149】所示。換氣孔的木盒尺寸為 16.8 cm x 28 cm x 9.8 cm，【圖 3-4-150】至【圖 3-4-151】。
