## 第五節 真武宮的材料與構造

梧棲真武宮創建於清道光二十五年（一八四五年），至今，共經歷七次修建，廟宇整體格局無大幅變動，僅構件材料的汰舊更替，茲就真武宮的建築材料與構造作說明：

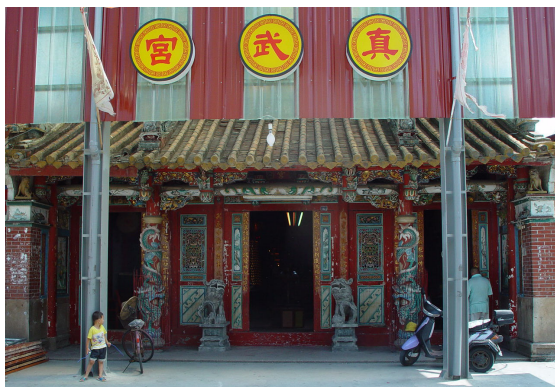
照片 3-5 山門台基僅高外埕地坪四公分

真武宮台基由山門至正殿逐漸升高，近年因周圍道路修補並填高，以致於山門前的外埕高度逐年增高，現山門前檐廊的高埕僅高於外埕四公分。按本研究實地挖掘，判斷原山門台基應約有三十公分之高。

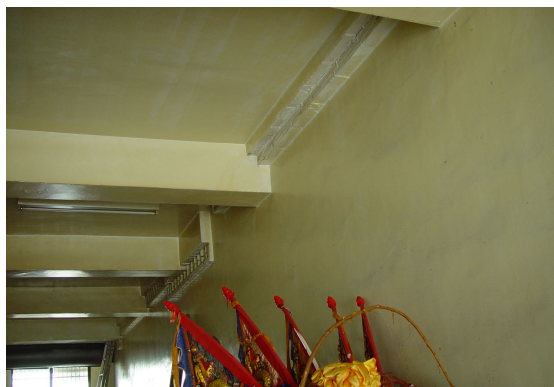
照片 3-6 右側壁體因辦公室的增建改變形貌

真武宮建築材料以磚、石、木為主。兩側以實心紅磚牆承重，紅磚尺寸為21×11×6公分，為昭和十年修建後遺留至今；內牆以白灰粉刷修飾，外牆不施粉刷，右側因近年增建辦公室，將其作為廊道壁體，並以水泥砂漿粉光表面油漆，現看不出磚砌痕跡。建築構造以木作為主要材料，石材使用於下列位置：

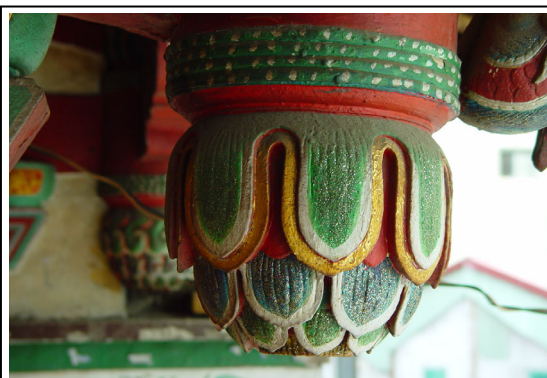
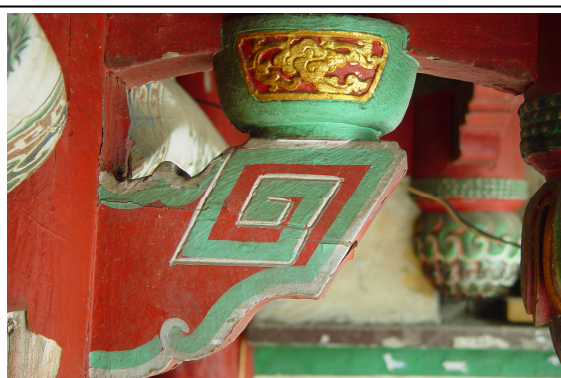
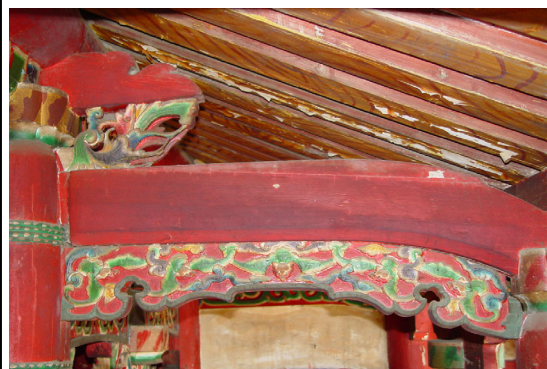
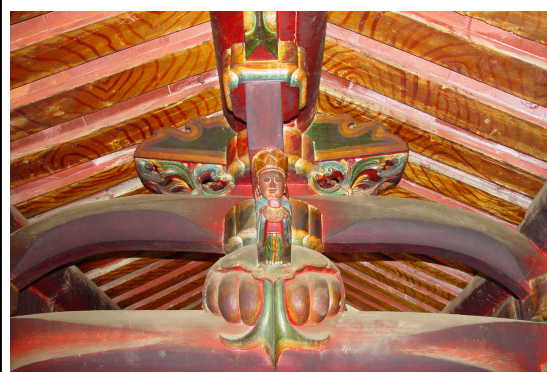
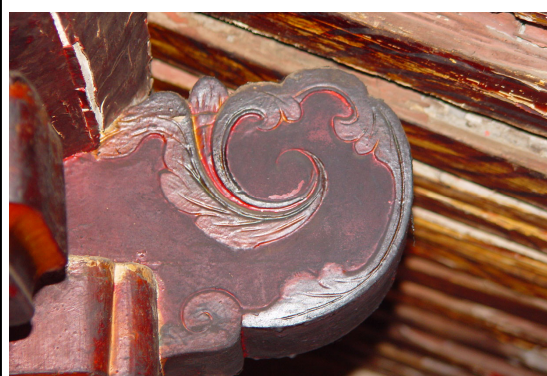
照片 3-7 真武宮山門木構件形式

含苞未吐蕊之吊筒

碗形斗

「五福臨門」淺雕之束隨

二彎連坊的牌樓架

渾圓飽滿的金瓜筒

木瓜筒作鑿牌裝飾

卷草紋樣的束仔尾

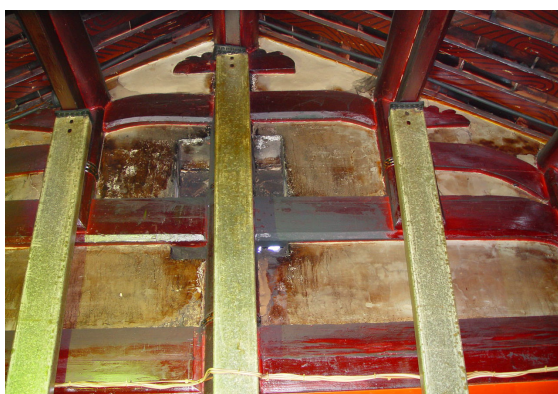
照片 3-8 正殿次間為中柱落地穿斗式構架

真武宮正殿面寬三開間，明間作四柱十一架桁疊斗式構架，次間作五柱十一架桁，為中柱落地穿斗式構架形式。明間前檐廊構架由前金柱向外出兩層出挑拱，並由步通向外出正拱，承接前十一架桁。前金柱與金柱間的構架橫向連繫構件，由上至下依序為束仔、步通及通隨，步通成卵形斷面，步通下置雕有花草圖樣之通隨，其背面不施雕刻。

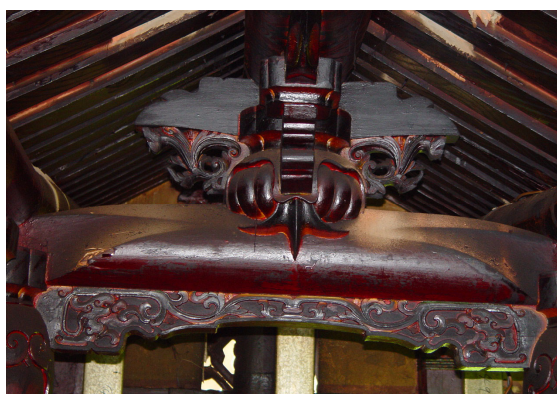
照片 3-9 中架三通之金瓜筒形體圓潤飽滿

中架採三通五瓜構架形式，其通皆呈卵形斷面。大通下置二鰲魚雀替，取吞火之意，雀替上置二通及瓜筒，其瓜筒形式與四垂亭瓜筒相同，皆為形體修長之木瓜筒，瓜身上雕有磬牌作裝飾，其瓜爪環梁過底。瓜筒上疊一斗承接二通及前後五架桁。二通下作二雀替透雕，為「草龍呈祥」之主題，上置與大通上相同之瘦長木瓜筒，瓜筒上承雞舌接三通及前後三架桁。三通下置螭虎通隨，上置一金瓜筒，形體圓潤飽滿，瓜爪伸於三通束腰線處，金瓜筒接頭巾並承中脊桁。

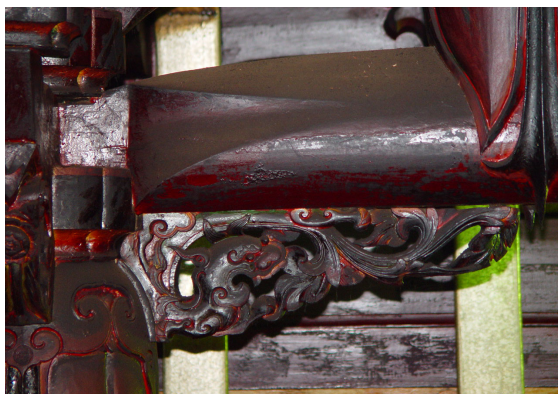
照片 3-10 二通下置「草龍呈祥」之透雕雀替
