第伍章 結構安全分析

第一節 臺中市後火車站(中南驛) 結構調查

臺中火車站周邊文化資產 (市定古蹟及歷史建築)修復及再利用計畫

第二節 新民街倉庫群結構調查

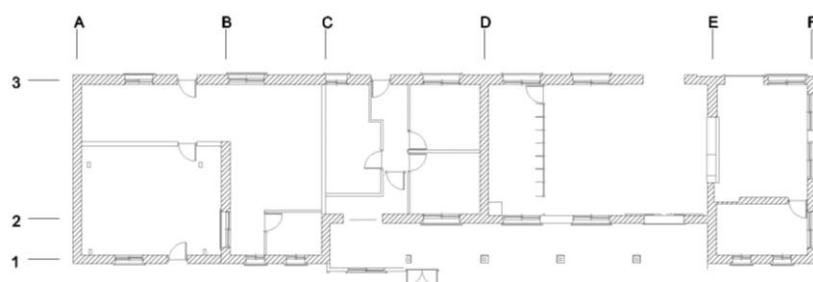
圖 5-1- 1 臺中市後火車站（中南驛）平面圖

臺中市後火車站(中南驛)為單層樓磚造建築物，結構系統為承重牆系統，牆體厚度 1.5B 厚，並配置有鋼筋混凝土圈樑。本棟建築物包含原有建物與南側增建兩部分，原建物面寬約 22.4m，縱深約 8.2m(兩側縱深最深處)，屋頂寄棟式屋面，屋架為正同柱式木屋架。建築物牆高(含圈樑)約 4.25m，屋頂高度約 1.8m，屋面坡度約 25.8 度。

- (1) 檢討壁體之面內指標與面外指標均大於 1，顯示可維持適切之耐震安全。
- (2) 開口間壁體之面外評估指標大於 1，顯示其具有適切之面外安全。
- (3) 本次調查在增建空間因天花板上無法進入觀察，無法確切掌握山牆之構造現況，建議後續修復時，應進一步解體調查。
- (4) 本次調查之材料強度受限於現今較為可靠之磚牆強度試驗均須採用破壞性檢測，因此未於本次調查進行相關之結構安全檢測。評估採用之強度乃依據參考文獻建議值，建議後續修復時，宜進行適切之材料強度檢驗，並與本次評估整合比較，以掌握確切之建築物安全。

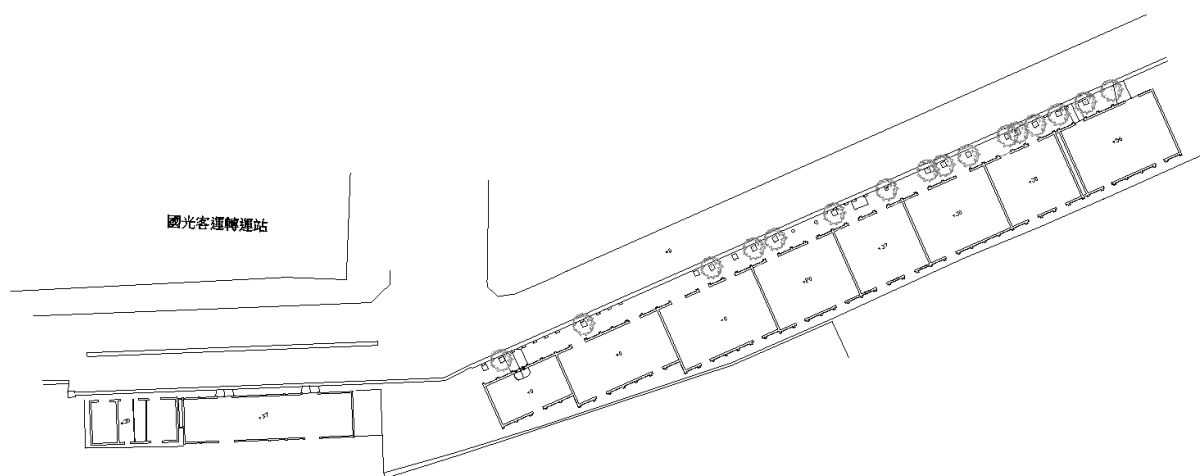
圖 5-2- 1 新民街倉庫群平面配置圖

新民街倉庫群包含兩區建築物，8 號倉庫與 10 號倉庫為一區，11 號至 17 以及 55 號倉庫則為另一區建築物，均屬於常見之單層樓廣間型倉庫建築。在結構系統方面，除 10 號倉庫為具有鋼筋混凝土柱之加強磚造建築物外，其餘各棟倉庫均為磚造承重牆系統，各棟牆體厚度以 1.5B 厚磚牆為主，並配置有鋼筋混凝土圈樑，以及磚砌扶壁。本章節主要針對本棟建築物之結構系統、受垂直載重與水平外力之傳力機制、以及相關結構弱點與耐震安全進行檢討評估與說明。

另一方面，對於廣間型之倉庫建築，側立面山牆也是常見之面外弱點，本棟之側立面山牆高度較高，尤其是 14 號至 17 號倉庫之山牆。由於現況觀察山牆頂部亦無鋼筋混凝土樑，側立面亦無磚砌扶壁協助，在地震力作用下極為容易產生破壞，因此後續修復應加強改善其結構弱點。

- (1) 各棟倉庫之正立面與背立牆體在連續開口之影響下，經檢討壁體之面內指標與面外指標均大於 1，顯示可維持適切之耐震安全。惟牆體連續開口間之壁體因缺乏側邊圍束，較易產生局部面內撓剪或面外撓曲破壞，此為後續系統應該注意觀察之部位。
- (2) 側立面牆體在面內評估指標大於 1，顯示其具有適切之面內安全。但各棟山牆之面外指標均明顯低於 1，主要之原因在於各棟之山牆高度偏高，又無扶壁等構件輔助，建議後續修復時應納入補強規劃。
- (3) 本次調查之材料強度受限於現今較為可靠之磚牆強度試驗均須採用破壞性檢測，因此未於本次調查進行相關之結構安全檢測。評估採用之強度乃依據參考文獻建議值，建議後續修復時，宜進行適切之材料強度檢驗，並與本次評估整合比較，以掌握確切之建築物安全。

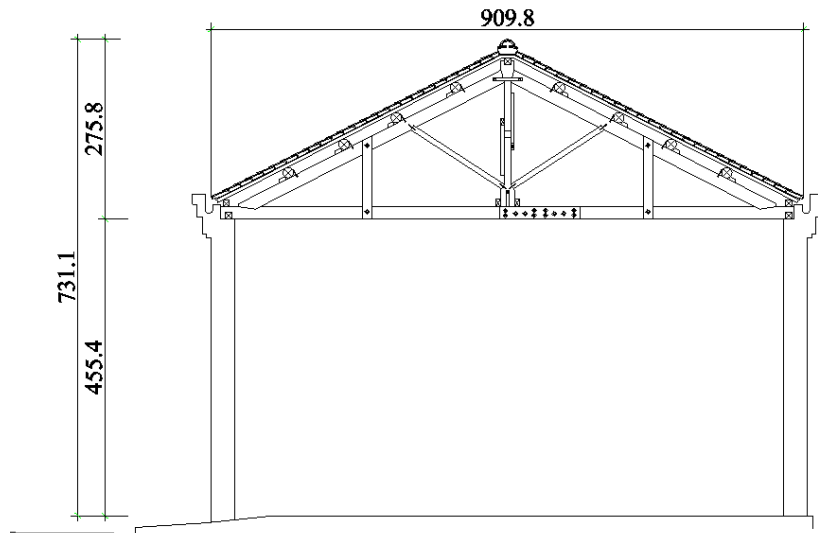
圖 5-2-2 8 號倉庫剖面圖

庫群建築除 8 號倉庫外，牆體上方均有鋼筋混凝土圈樑可提高牆體頂部面外變形束制時，外立面則有扶壁磚牆或鋼筋混凝土加強柱縮減牆體無支撐長度，均能大幅提高磚牆之面外強度。磚牆在此圍束條件下，常見之面外破壞主要有開口間牆體水平撓曲裂縫，以及磚牆對角角隅之撓剪裂縫等。8 號倉庫因未具有圈樑，缺乏頂緣面外變形束制，容易造成正立面與背立面面外破壞。

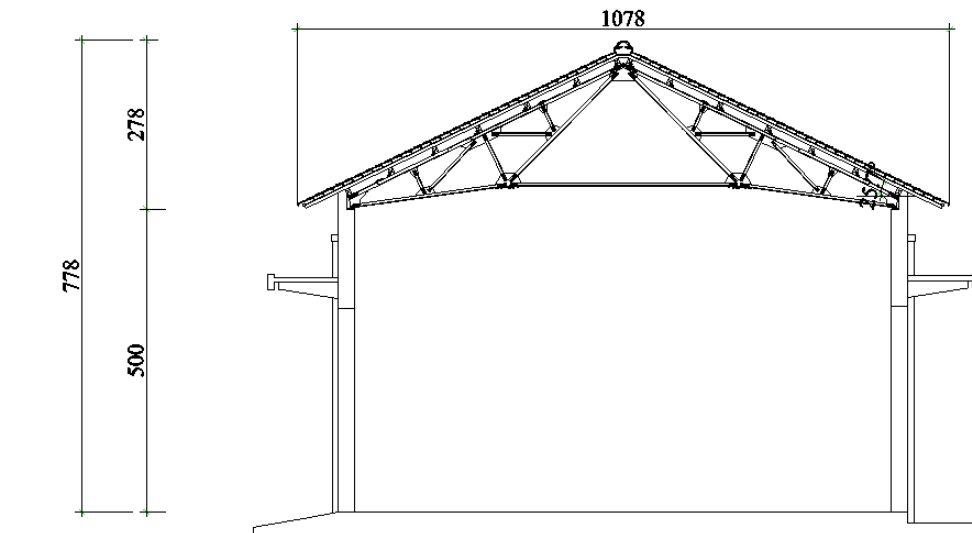
圖 5-2-3 10 號倉庫剖面圖

鋼筋混凝土加強柱組成，磚牆上方並有鋼筋混凝土樑。屋頂為雙坡水屋面，採用芬克式鋼桁架支撐。圖 5-2-3 為 10 號倉庫之剖面圖，建築物牆高(含圈樑)約 5m，屋頂高度約 2.78m，屋面坡度約 25 度。本棟建築物之開口部配置主要配置於正立面與背立面，由圖 5-2-4 可知本棟倉庫之開口包含立面門開口外，尚有配置高窗於鋼筋混凝土圈樑下方。

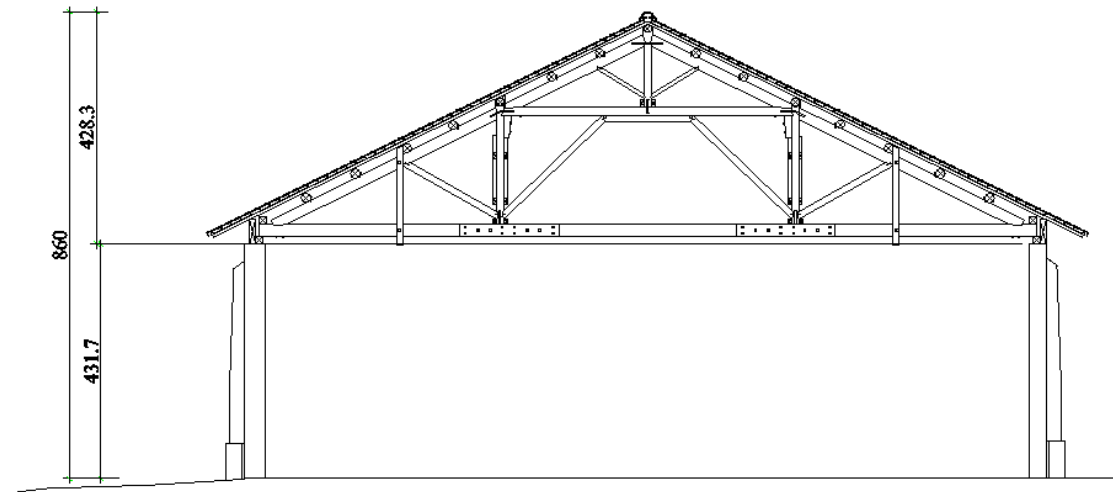
圖 5-2- 7 14 號倉庫剖面圖

14 號倉庫平面寬約 18.4m，磚牆厚度 1.5B，磚砌扶壁尺寸為 27cm×38cm 之磚扶壁，配置原則乃配合開口部，施作於相鄰開口間牆體。建築物之開口部配置配置於正立面與背立面，包含立面門開口與 134cm 寬高窗於鋼筋混凝土圈樑下方，立面開口部大致對稱。

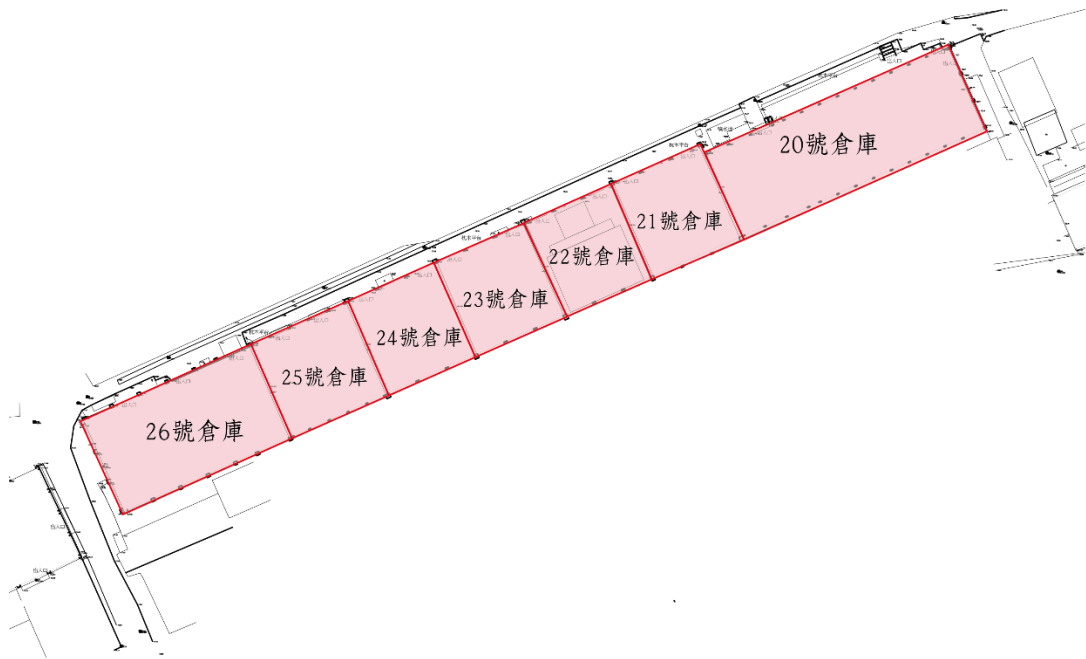
圖 5-3- 1 20 號倉庫群平面配置圖

20 號倉庫群因年久之原因，有多處牆面已遭植物附著，而有部分根系則已經深入牆體內，進而造成紅磚風化；或因年久失修及 921 地震之原因造成倉庫群整體而言多處屋瓦剝落、損壞；牆面、牆角、屋簷或屋脊有開裂或分離之明顯痕跡；磚與磚之間砂漿介面開裂，並且有些已延伸至磚柱上…等之情況。
