第四章 基地與建築現況調查

第一節 建築屋頂與屋架

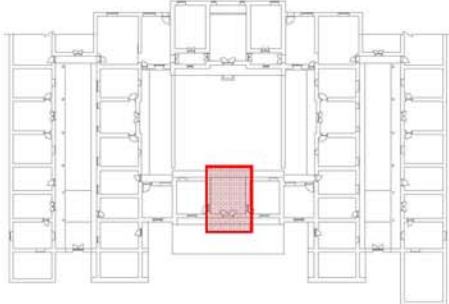
<p>檢測位置示意圖</p>

<p>一、紅外線遙測溫度熱像分析儀量測：</p> <p>紅色、黃色、綠色為相對溫度較高，淺藍色之點狀及片面狀表示溫度較低，係相對較潮濕之範圍，淺藍色之頂版溫度更低，係相對最潮溼之範圍，現況係存在滲水之問題。</p> <p>研判屋瓦及中梁含水率偏高，存在滲水異狀，且參考水份計可研判水份還存在於屋瓦及木構件中。</p> <p>二、水份計測量儀量測：</p> <p>點 1 量測值（20.9%）</p> <p>點 2 量測值（21.7%）</p> <p>點 3 量測值（17.8%）</p> <p>註：水份計測量讀值分為：</p> <p>0%~17%：乾燥</p> <p>18%~20%：微潮濕</p> <p>21%~28%：潮濕</p> <p>29%~100%：含水率極高</p>
