### 第三節 建物現況調查與修復建議

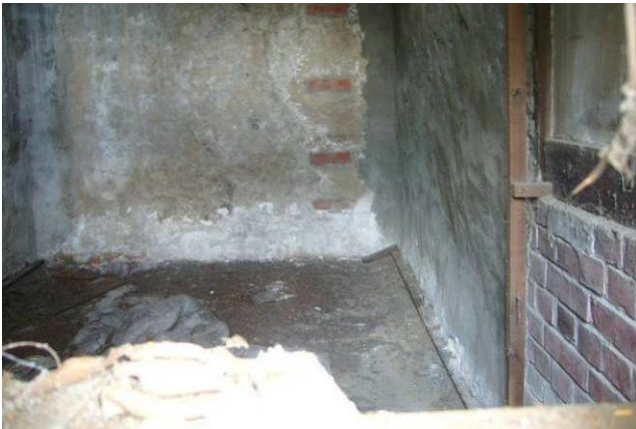
【圖 5-3-7】鍋爐間為土間型式

修復建議：將四周所有非原構造的增建物全部拆除，檢視基礎及犬走破壞程度再予以修繕，如危及基礎的安全則加入必要的補強設施。男更衣室後來使用者墊高的地坪應敲除之依原樣復原，浴室浴池及男浴室的水槽已遭填實，修復時要以人工小心敲除，推測原有鋪磚應仍保存，後院的大榕樹在保存前提下亦應考量建築安全問題，竄入女浴室基礎內的根系應挖並修補，以防止地坪繼續開裂。鍋爐場修復時地面上設備遺跡應予以保留，以維其功能性的說明。

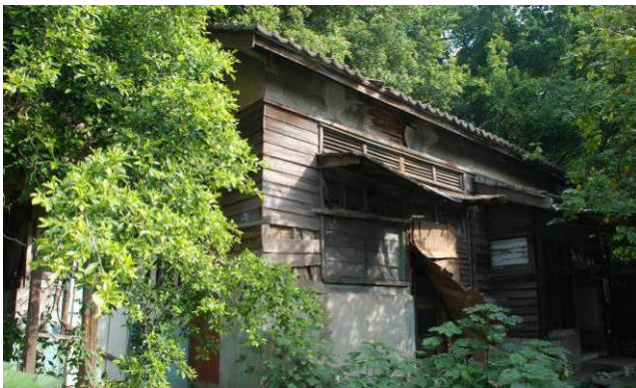
【圖 5-3-30】浴場的外牆構造層次由三種壁體構成。紅磚砌、真壁、木摺壁

建議外牆部分採局部解體模式修繕，軸組與壁體結構損壞嚴重處採解體修繕，尚完整者依原有真壁或磚砌的工法施作，表面白灰粉刷則逐一清潔及損壞處修補。修復時盡量保存原有壁體及舊的粉刷層，使其原有工法可以保留到最多，為重要的修繕原則。外牆雨淋板構件應編號後逐一卸除，並清理檢修，堪用者留用，不足者以同形制材料補足，並加強防蟲防蟻處理。隔間牆部分損壞者以原樣復原，未損壞者建議保留。但是女浴場側之牆體與榕樹氣根糾結的狀況，必須在修復設計階段更進一步的確認氣根的破壞程度，如無法將牆體復原，建議該側牆面可以共構的方式作為後續修復的原則。

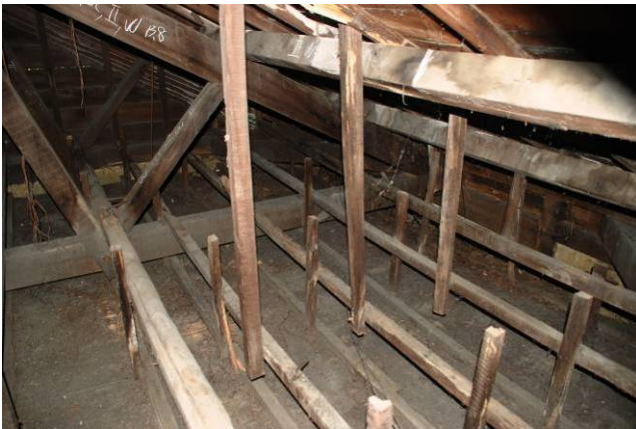
【圖 5-3-79】天花板的吊架設置緊密

修復建議：天井板板材以不一一拆卸的方式，僅作清理修補，上方吊架要一一檢修，腐朽者更換新材，板材表面去漆，正反兩面塗刷防蟲防蟻藥劑，太子樓處的鏤空設計具特殊功能，應予以復原成原始型態，原有電線穿過孔洞應按原位保留。

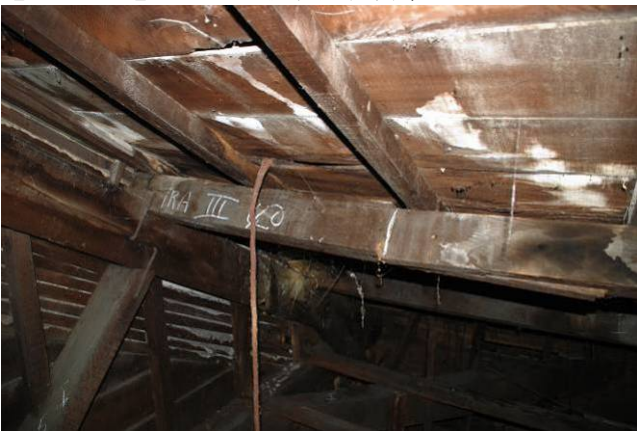
水滲漏，屋面板腐朽、處處白漬的情形嚴重，太子樓甚至整個淹沒在樹叢之中。

【圖 5-3-84】榕樹氣根直接穿過屋面板進入屋架

修復建議：大榕樹靠近屋頂樹幹及枝葉一定要作剪枝、疏枝處理，屋瓦全面卸除一一檢視，按不同區位分類存放，對於舊有防水層在拆除過程中應有詳細記錄，品質良好的水泥瓦片留用，並逐一清潔，未來鋪設時可以集中在前坡屋頂使用，不足者以同形制的新品補足，掛瓦條易腐朽予以新作。屋面板應逐一清理、檢視，堪用者留用，不足者以同形制材料補足並加強防蟲防腐處理，施作時注意檢視對於有字體保留的建材要保留，未來可作為展示。防水層檢視舊有形式復原的可行性，但對採用新式防水層應有審慎的評估。對於大榕樹，未來修繕完成後一定要定期修枝，才不會再度造成建築屋頂的損壞。

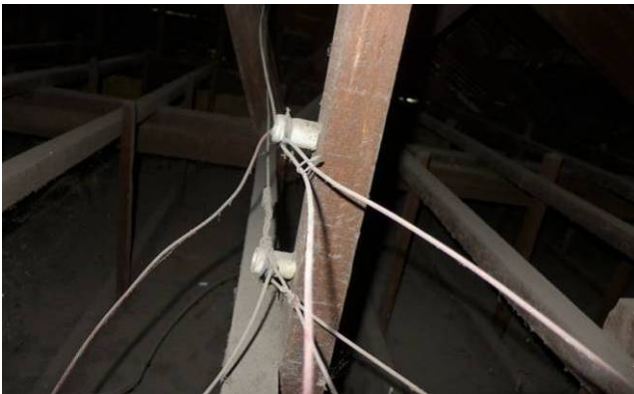
【圖 5-3-116】位於屋架上的碍子及電線

修復時金屬物應去鏽並作防鏽處理，以免惡化。

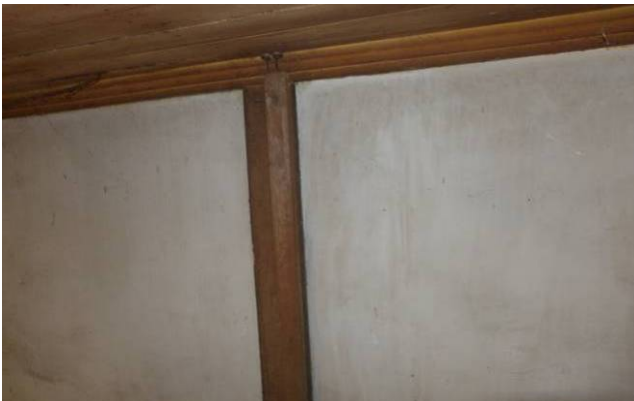
【圖 5-3-118】安裝於室內，保護電線用的方形木管

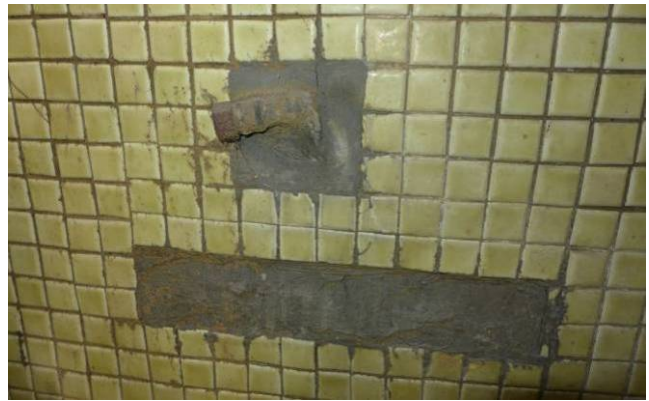
【圖 5-3-119】遺留的給水管痕跡

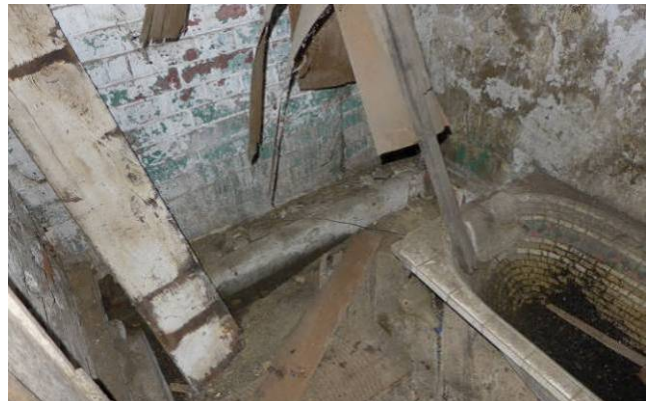
【圖 5-3-123】鍋爐室內牆邊槽狀水泥，可能是排水道
