第六章 臺中刑務所官舍浴場木料檢測及結構檢測報告

第一節 木料檢測報告

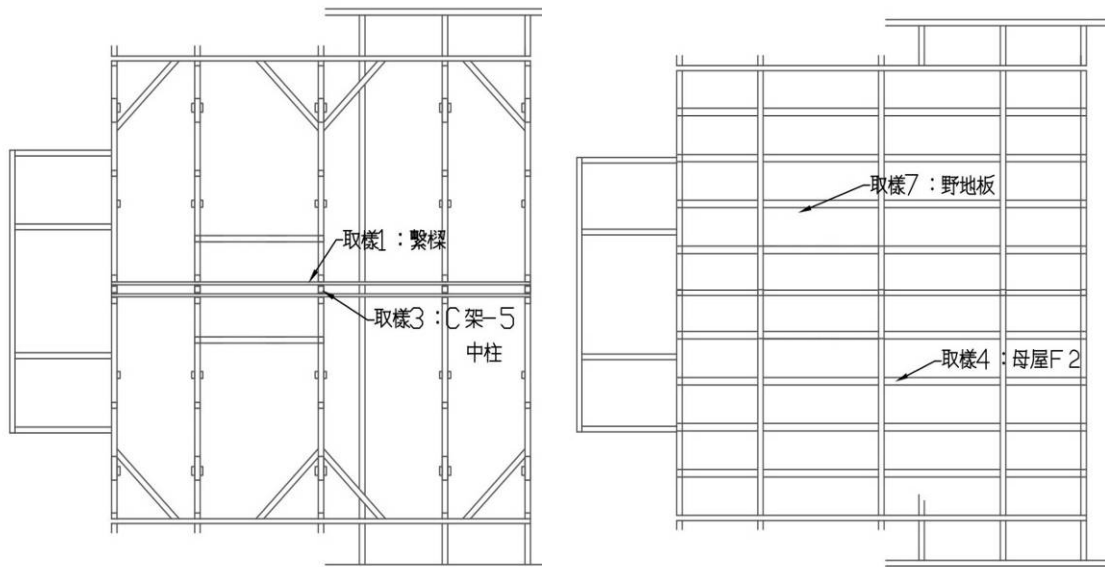
【圖 6-1-1】 刑務所官舍浴場屋架層木構件材種取樣位置圖(平面)

本案材種鑑定分別於浴場之屋架層及室內空間取樣，位置編號及圖示如【表 6-1-1】與【圖 6-1-1~3】所示，材種鑑定結果如【表 6-1-1】。材種鑑定結果說明，官舍浴場多數結構構件如洋小屋架、框組木柱構材或需要尺寸安定性 (dimension stability) 高的室內門、窗及天花板等多使用具耐候性、耐腐朽、抗蟻性佳及尺寸安定性的檜木(*Chamaecyparis* spp.)，其他構材如屋架層筋違則使用杉木(*Cunninghamia lanceolata*)，太子樓下方層板則為香杉(*Cunninghamia lanceolata* var. *konishii*)。

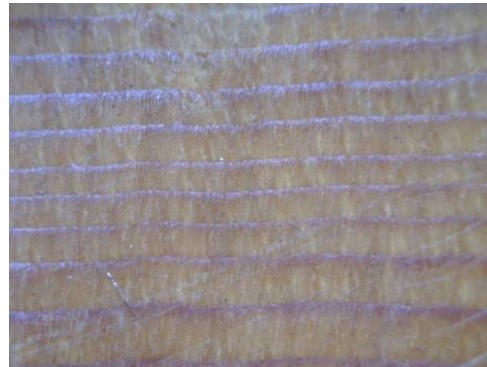
取樣編號：4	構件名稱：母屋	
徑切面	切片特徵	外觀特徵

秋材帶窄。 年輪緻密。	1.邊心材分明，心材為黃紅至褐色，邊材為黃灰色。 2.具濃郁香氣，清香怡人。

木構件材種：判定樹種為檜木，學名 *Chamaecyparis spp.*。

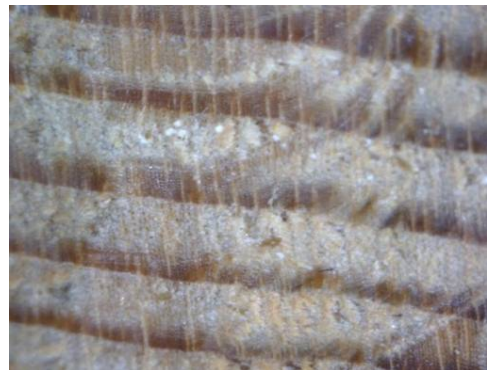
取樣編號：12	構件名稱：太子樓下方層板	
橫切面	切片特徵	外觀特徵

縱切面有針狀結晶物，春秋材變化急遽。	1.邊心材區隔明顯，早晚材移行緩變到急變，心材成黃褐色。 2.年輪較杉木緊密。

木構件材種：判定樹種為香杉，學名 *Cunninghamia lanceolata var. konishii*。

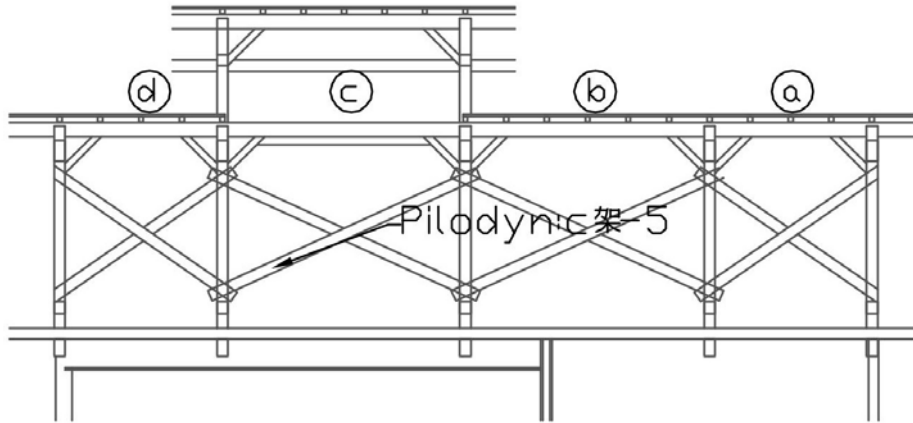
【圖 6-1-22】刑務所官舍浴場屋架層木構件儀器檢測位置立面圖

本次刑務所官舍浴場非破壞儀器檢測主要以經目視敲擊調查中，遭生物劣化造成構件中空、或判定有疑慮的木構件，分別進行木材表面腐朽檢測儀及鑽孔阻抗儀檢測。鑽孔阻抗檢測則以圖譜明瞭內部損壞位置與比率，再綜合現況調查結果，作為該木構件修復建議依據。
