第三節 植栽及建物環境敷地調查

一、周圍環境調查

臺中刑務所典獄長官舍及浴場位於臺中市西區，刑務所演武場之後方，以林森路、自由路一段與貴和街為界圍塑出之區域，林森路 25 巷與自由路一段 89 巷縱橫貫穿其中。本案刑務所典獄長官舍即位於自由路一段 87 號。

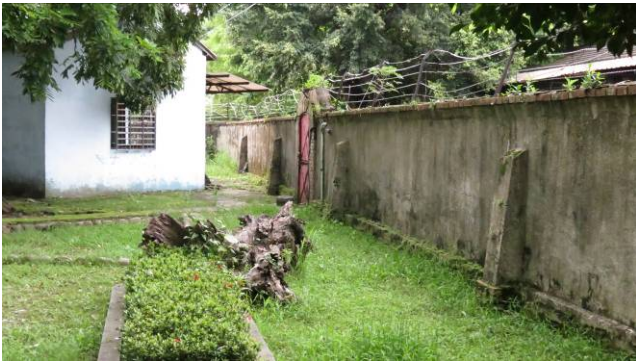
外牆構成略可分為四個時期，基地現存最早期的圍牆主要為自由路一段 89 巷，於外露磚牆可見其砌法，採用臺灣常見一皮丁磚一皮順磚的砌法，外牆再覆以水泥砂，牆頭及牆基均加寬至 0.38 m，中段牆厚約 0.26m，外牆高 1.88~1.68m 不等；內牆高 1.85~1.57m，約 5.70 m 間距設置一扶壁柱，大門右側有 3 支扶壁柱，左側則有 5 支扶壁柱，柱寬 0.25 m，柱高 1.62 m(含柱基 0.37 m)，扶壁柱倚牆呈現放角狀，故柱體厚度上方為 0.12~0.13 m，下方為 0.24~0.26 m。

【圖 3-3- 6】自由路一段 89 巷圍牆內扶壁柱

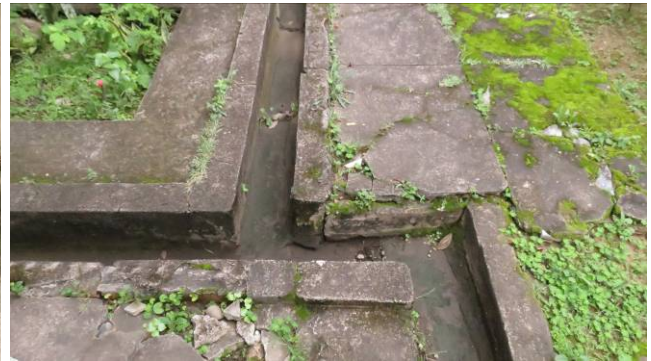
官舍建築前排水溝剖面呈現 U 型，寬 0.17m，溝槽深度依各段取樣臨犬走側為 0.14~0.21m，臨庭園側為 0.06 m~0.14m，排水主要經建築物右側，連接庭園至自由路一段排水系統。官舍建築後排水溝寬度為 0.25 m，溝槽深度臨建築外側為 0.12~0.14m，臨草地側為 0.10 m~0.12m，連接排放至貴和街的排水系統上緣。

【圖 3-3- 11】後院排水溝寬 25 cm 連接至貴和街

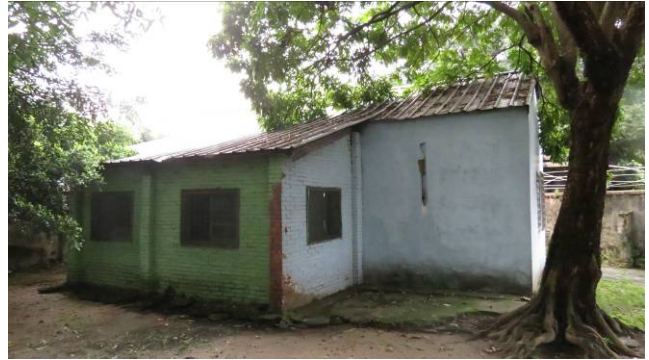
側門左側設置磚造警衛室建築，提供警衛、工友及會客使用空間，該建築物由三個矩形量體所組成，中央矩形建築 4.55m×10.13m 為主空間，屋頂為鐵皮雙坡頂，內部仍可見沙發座椅等，略見其使用機能，主建築空間後方延伸一 2.55m×4.90m 起居空間，另於主建築前方增建 3.02m×2.92m 之建築物，其中一側牆倚原有圍牆外牆構成，建議拆除該增建以避免圍牆傾斜加劇。

【圖 3-3- 15】警衛室後方延伸的起居空間

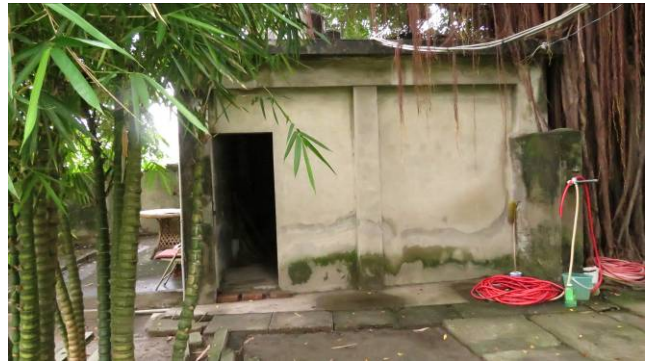
車庫為鋼筋水泥建造，寬 4.65 m，高 2.8m，長 6.28m，出口臨自由路一段，為寬 2.97m，高 2.4m 的鐵捲門，目前暫不使用而改堆置清潔工具，建築物為平頂，建築局部混凝土崩落而鋼筋外露，另車庫左側為 6m×2.45 m 的混凝土鋪面。

【圖 3-3- 17】車庫背立面鋪設水泥板連接至建築入口

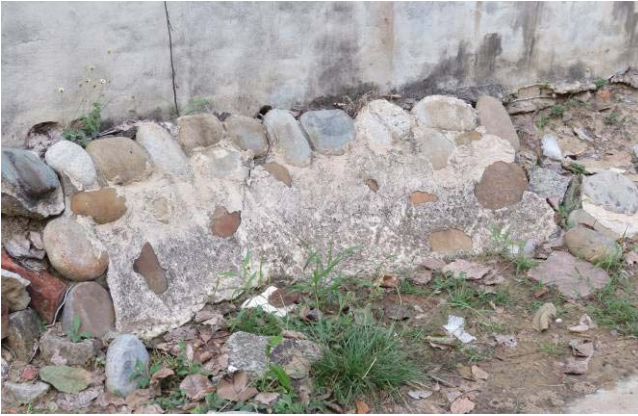
目前官舍後方空間前狹小，僅作為步道空間，於牆垣新植灌木，後方入口前僅存的飛石殘跡，為早期傳統日式庭園動線之聯結，據前典獄長胡擊雷先生表示，1978（民國 67）年至 1986（民國 75）年居住典獄官官舍時期，仍保有日治時期的庭園造景、飛石、植栽、水池及防空壕等，後因貴和街開闢而破壞殆盡，目前於街口 10m 處尚可見礫石灰泥堆砌的水池殘跡。

【圖 3-3- 20】官舍貴和街圍牆外仍可見原水池殘跡

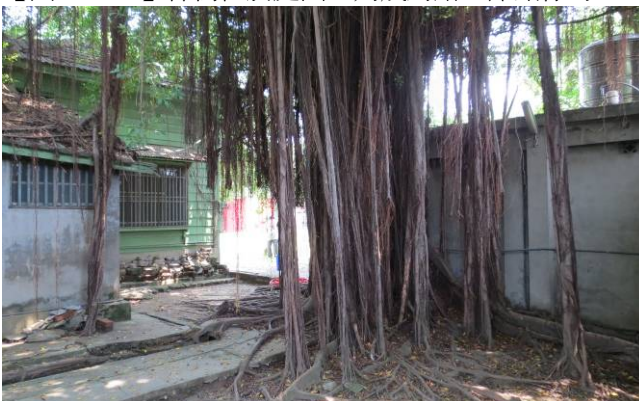
徑達 1.1m 為該庭院之最，惟該腹地有限，根系已侵入犬走，氣根廣佈復以冠幅巨大，造成區域光線陰暗，官舍右側屋頂受損，屋角傾斜。

【圖 3-3- 27】榕樹氣根旺及根系生長旺盛

- (2) 並以導根管將榕樹氣根進行整理引導至地面，避免氣根橫生破壞屋頂貫穿進室內或牆體，破壞歷史建築本體。

(3) 於犬走及排水溝外緣深掘 80~120 cm 伸，置入擋根板必免根系延伸破壞，並定時挖鬆表土，置入排氣管促進根系生長活化。
