第二節 植栽及建物環境敷地調查

一、周圍環境調查

二、敷地調查

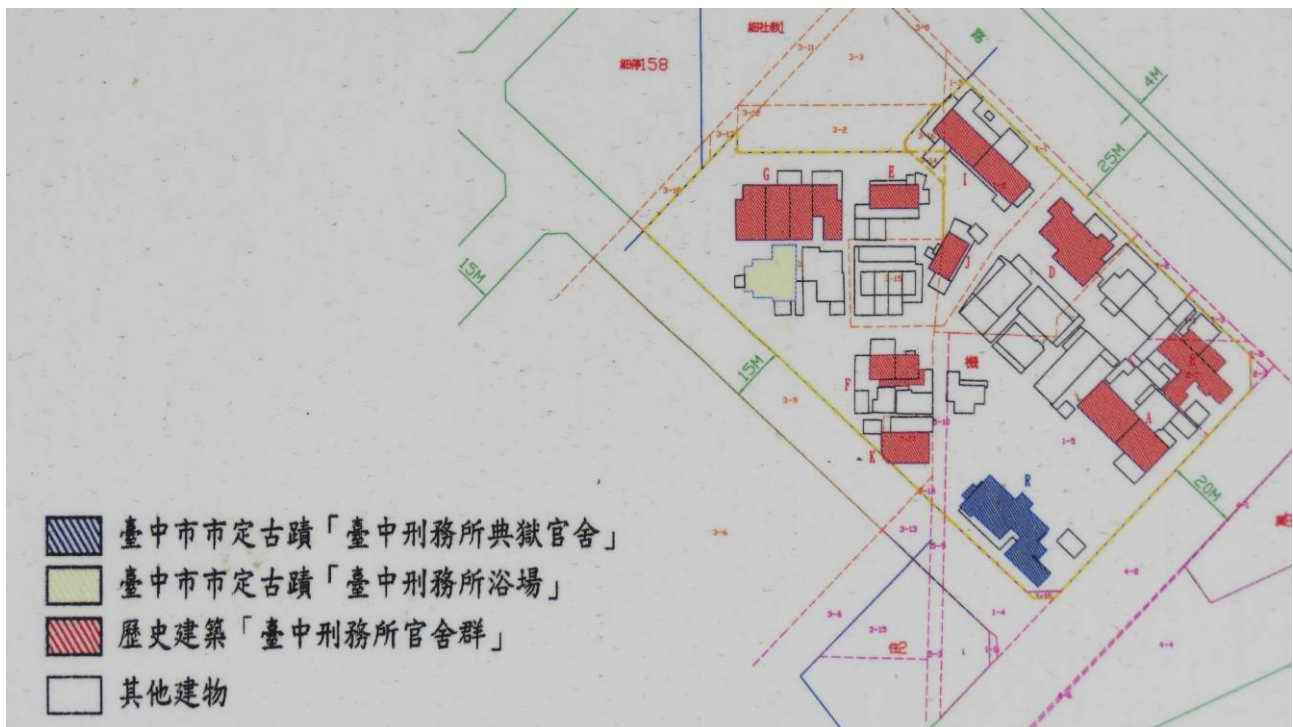
【圖 5-2-1】浴場及周圍環境現況圖

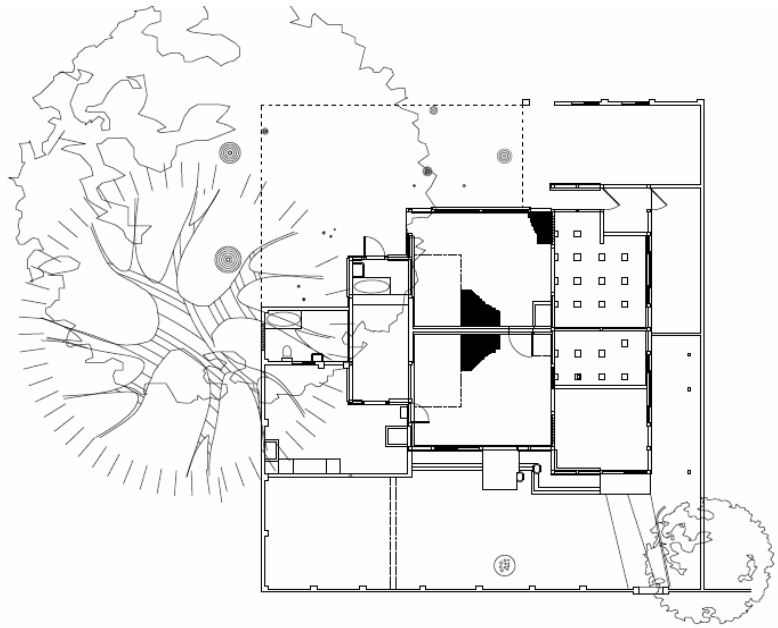
後院受右側榕樹（胸高直徑 0.8m）冠幅包被達浴場建築面積 2/3 以上，橫生之茂密樹蔭影響日照不足，厚實落葉堆積，且無植栽種植；該榕樹除氣根落地成樹幹外，部分氣根毀損浴場建築屋頂，並與建築本體連成一片，未來修復恐須花更長的時間進行氣根梳理及導根管作業，以求歷史建築原貌得以保存，並與榕樹共存。另側牆外鳳凰木（胸高直徑 1m/冠幅 12.8m）樹幹粗壯有形，惟因土壤深度及腹地皆有不足，故板根顯著，更有寬達 0.18m 根系橫越排水溝直入後院。

【圖 5-2- 12】浴場環境現況圖

- (2)並以導根管將榕樹氣根進行整理引導至地面，避免氣根橫生破壞屋頂，貫穿進室內或牆體，損壞歷史建築本體。
- (3)於犬走及排水溝外緣深掘 80~120 cm深，置入擋根板必免根系延伸破壞，並定時挖鬆表土，置入排氣管促進根系生長活化。
- (4)榕樹緊臨巷道已鋪柏油部分建議進行匍除，並活化表土以利自然滲水，促進根系生長；並與都市計畫課確認巷道劃設位置後，向又移 3m~5m 以提供充分的生長環境。
- (5)植物與建築已成一體，建議先處理榕樹氣根及支撐後再進行修復工程，修復再利用以榕樹共存為方向，以確保環境之穩定性及共同歷史意象。
