第四章 臺中刑務所典獄官官舍木料檢測及結構檢測報告

第一節 木料檢測報告

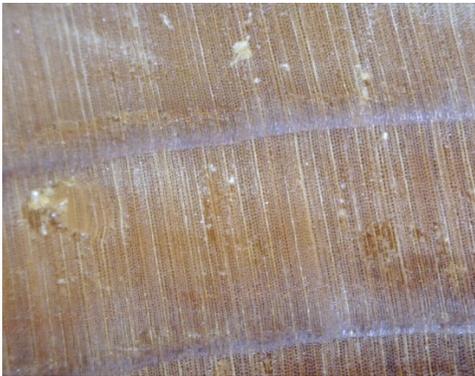
取樣編號：3	構件名稱：陸樑	
橫切面	切片特徵	外觀特徵

<p>邊心材明顯且秋材帶窄。 縱切面有針狀結晶物。</p>	<p>1.邊心材分明，心材為淡黃褐色，邊材為淡黃色。 2.早晚材移行緩慢。</p>
木構件材種：判定樹種為杉木，China fir，學名為 <i>Cunninghamia lanceolata</i>

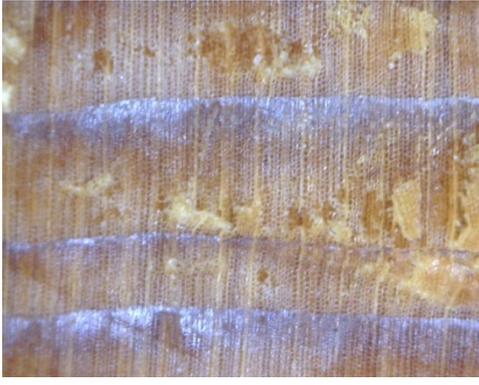
取樣編號：14	構件名稱：基礎	
橫切面	切片特徵	外觀特徵

<p>縱向薄壁細胞多切線狀或散生排列。</p>	<p>1.邊心材區別明顯，且年輪明顯。 2.早晚材移行急變。</p>
<p>木構件材種：判定樹種為柳杉，學名 <i>Cryptomeria japonica</i> (L. f.) D. Don。</p>

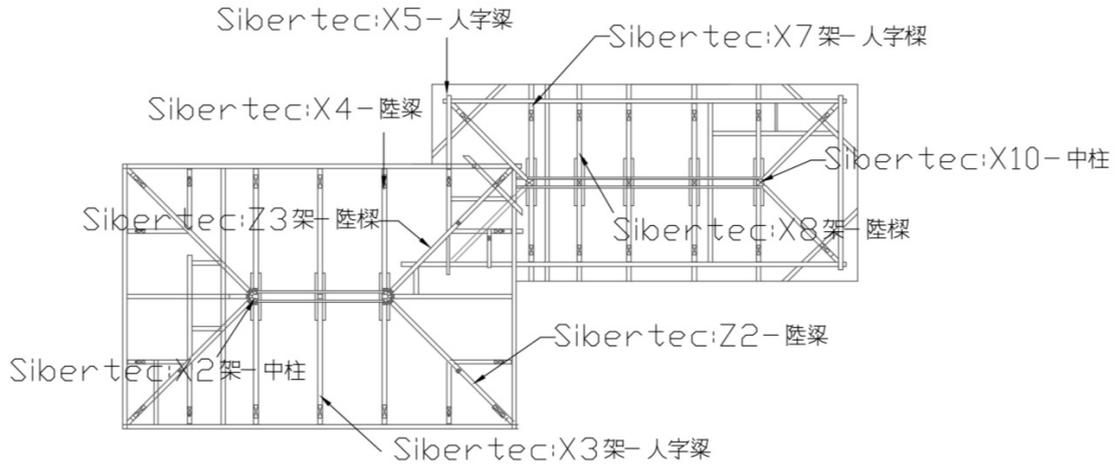
【圖 4-1-20】刑務所典獄官官舍儀器檢測位置圖

調查人員將木構件目視敲擊結果，發現有白蟻蛀蝕構件但未能明瞭實際內部危害程度的構件，輔以鑽孔阻抗儀進行檢測，如陸樑、人字樑及中柱等共計 9 支，構件編號及位置【圖 4-1-20】，結果如表【表 4-1-3】至【表 4-1-11】，並討論如後。整體而言，檢測木構件多數危害皆僅於表面，內部良好，仍可保留使用，僅有編號 X3-X7 棟架及 Z2-Z5 人字樑已遭白蟻危害嚴重，應須進行抽換。
