3-3 外牆修復工程

3-3-1 工程概述

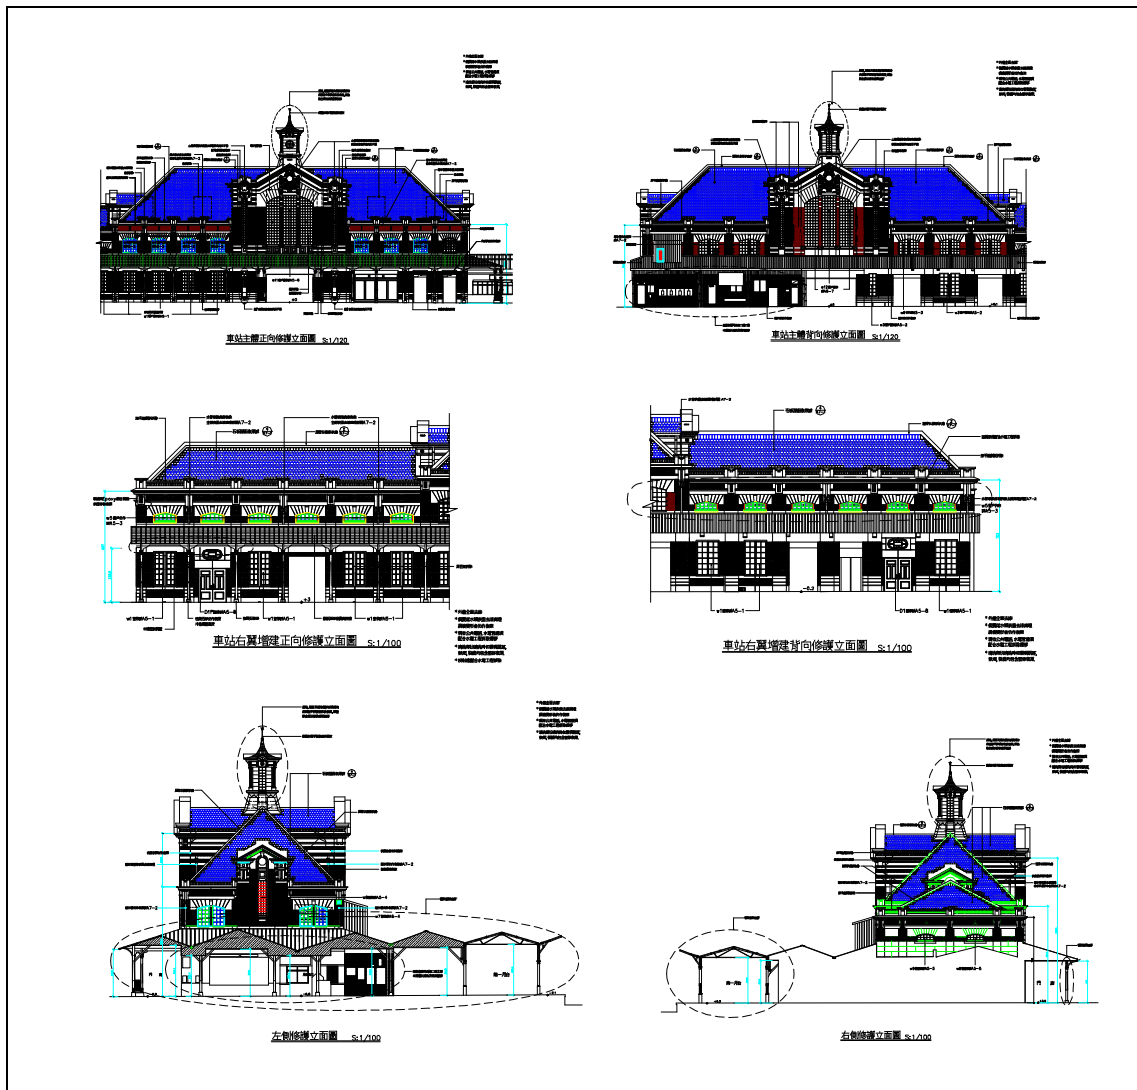
表 3-3-1 設計書圖中之外牆修復工程內容

設計書圖中有關外牆修復工程之施作位置、項目、修復方式，都標示在各向修復立面圖(車站主體正向修復立面圖、車站主體背向修復立面圖、車站右翼增建正向修復立面圖、車站右翼增建背向修復立面圖、右側修復立面圖、左側修復立面圖)、及幾處大樣圖(正面山牆大樣、正面山牆右側泥塑大樣、外牆裝飾大樣、側面山牆大樣、大廳柱大樣)上，包括牆面去漆、山牆泥塑燕巢清除、牆體裂縫修補、無釉面磚復原、牆體表面依原材料復原、洗石子復原、泥塑復原等，詳細內容如表 3-3-1 所示。
