第七章 結論與建議

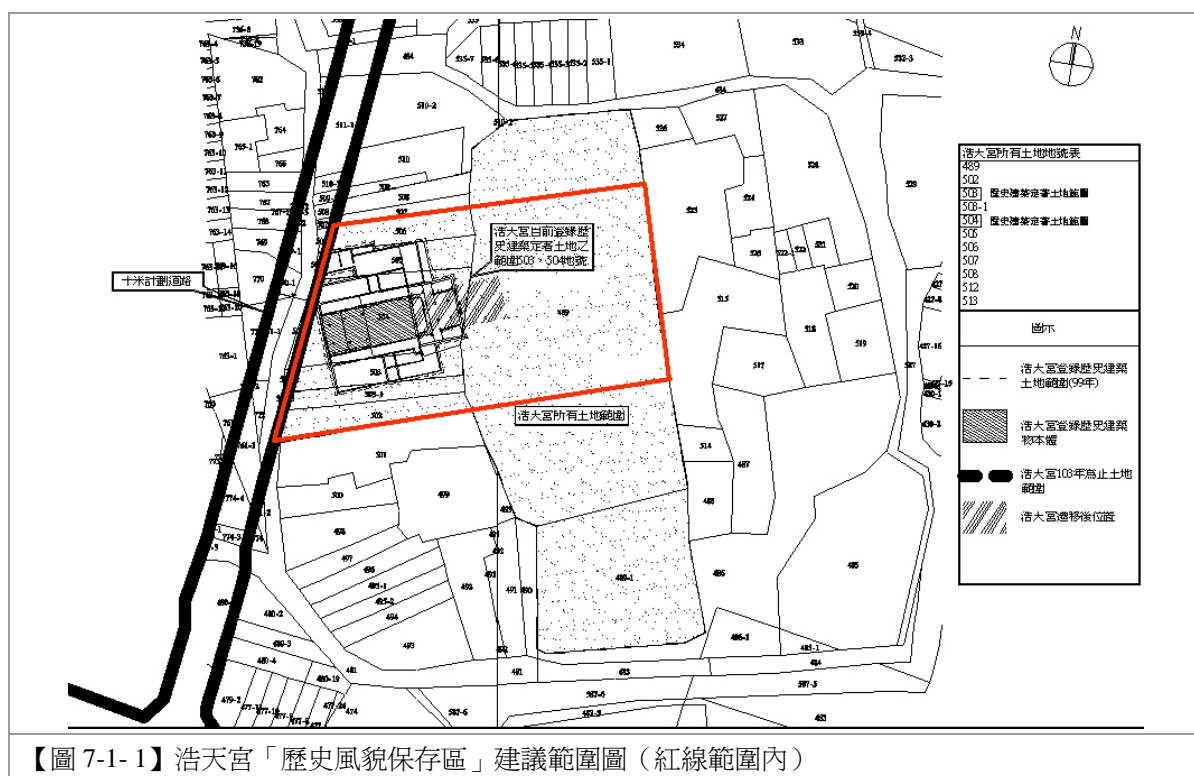
目前歷史建築浩天宮公告土地定著範圍為梧棲區忠孝段 503、504 共兩筆地號，面積合計為 1,096 平方公尺。然為維護本計畫範圍內歷史建築之原有形貌及促進良好之環境品質，故建議劃定梧棲區忠孝段 502、503-1、503、504、505、506 號及部份 489 地號為「歷史風貌保存區」，面積合計 4,518.74 平方公尺。如下圖所示。
