第五章 工程查核、重要會議決議、重要儀式及活動紀錄

5-1 工程查核

第二級古蹟台中火車站整體修復工程施工紀錄及工作報告書

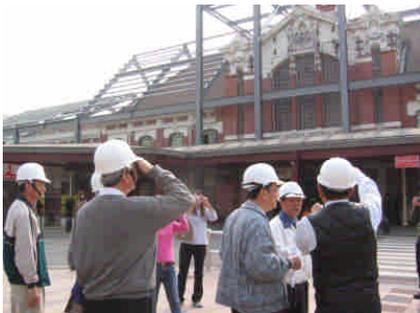
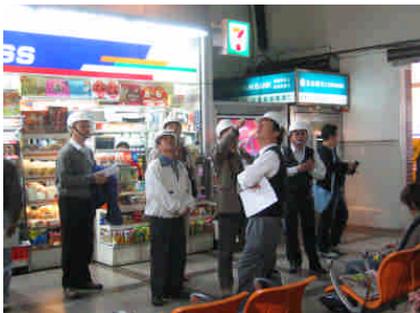
- (1)混凝土完成面不夠平整。
- (2)混凝土表面殘留雜物。
- (3)鋼構組立有關螺栓或焊接未落實。
- (4)鋼構工程相關螺栓或焊道之檢驗未落實。
- (5)鋼柱架設完成後，請注意工地管理安全及第三者安全（應有明顯區隔）。
- (6)圍籬、防落網設施、警告標誌可再加強。
- (7)進度落後，承包商應提出趕工計劃。

<p>查核人員進行現場勘驗。</p>

- (1)應再加強工安衛之要求，以免旅客人潮出現時(尤其春節時段)，產生危險。
- (2)爾後請營造廠提出施工相片紀錄，以利了解施工過程及缺失。

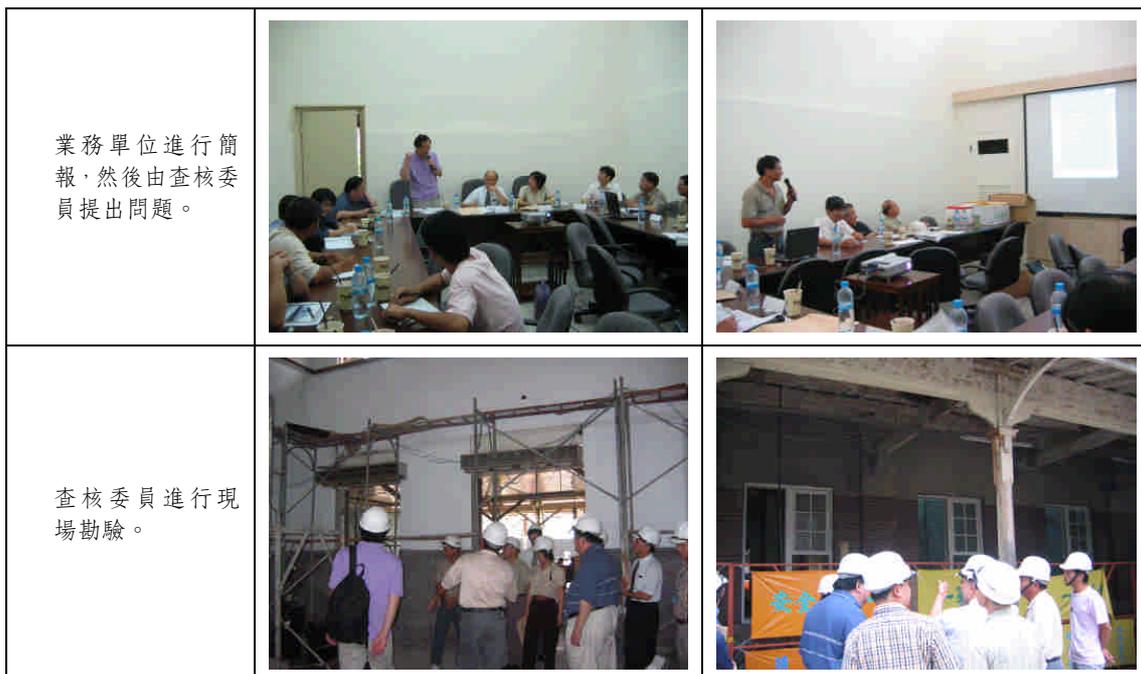
- (1)天花板不夠平整、有待調整。
- (2)小部份洗石子色澤不一，有待調整。
- (3)後續工程繁雜，請施工單位務必加強工程品質查核，尤其是木作工程。

- (1)工地內之安全及旅客隔離仍待加強。
- (2)零亂之電線、電纜線仍須指示處理，以免日後發生危險。

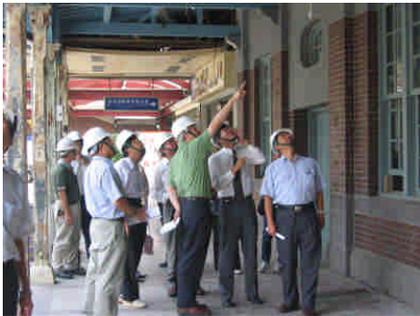
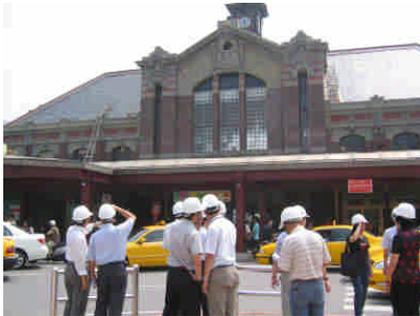
- (16) (1)改善前、中、後照片之角度不一致。(2)整修前後之相片無法比較前後之差異。(4.03.99)
- (17)牆體及灰作工程不合規範。(5.07.10.04)
- (18)天花板檢修口收邊不平整。(5.07.10.06)
- (19)石板瓦鋪設不平整。(5.07.10.07)
- (20)外牆去漆部份未乾淨。(5.07.10.10)
- (21)
- a.部份騎樓支撐洗石子有裂縫。
 - b.油漆色澤有部份差異、有部份被污染，應清洗；建議在修補前應先試作，與原材質比對修正後再正式修補。
 - c.騎樓壁龕岩石顏色不均一。
 - d.月台構架應注意屋頂防漏處理。
 - e.木料修補後尚未高低差及裂縫，界面需加強。
 - f.新舊之色差及質感差異大。
 - g.電線排放雜亂。
 - h.雖進度已達 98%，惟尚未完成之工項很多。
 - i.石板瓦之厚度控制需加強，鋪設後表面欠平整。(5.07.10.09)
- (22)工地材料堆置凌亂，電線架設應注意安全。(5.09.05)
- (23)工程告示牌未列網址。(5.09.99)
- (24)
- a.請列試驗結果合格標準，及其量化總表。
 - b.材料基本資料請詳實說明，例如去漆、PH 值之列舉。(5.10.99)
- (25)安全衛生管理員或安衛業務主管未在工地執行職務。(5.14.05)
- (26)
- a.應加強與旅客隔離之安全措施。
 - b.台中火車站人潮洶湧，施工圍籬等尚有安全顧慮，應設防範旅客絆倒，碰撞受傷之防撞措施。(5.14.07)

<p>查核委員進行現場勘查。</p>

- (1)本工程為古蹟整修，廠商與監造單位在材料之選擇與施工應再加強，使新舊建築顏色能協調一致，收邊工作需加強。
- (2)廠商簡報資料部份字體採掃描方式，故字跡無法辨識，應改善一級品管之簡報資料，字體需清晰，並加編頁。
- (3)本工程已接近完工階段，希望承商發揮職業道德與使命感，將台中火車站整體修復工程，做細緻些，監造單位亦應發揮監督之責任，建議：(1)木作修繕：

注意木板厚度，避免造成木板高低不平，儘量減少新舊板之縫隙。(2)油漆色澤儘量和舊品一致，避免色差。(3)應忠實紀錄施工前、施工中、施工後之成果對照，俾評估修復成果是否值得？
