第四章 「清水社口楊宅」文化資產價值與營建沿革

4-1. 文化資產價值研判

4-2. 「清水社口楊宅」營建沿革

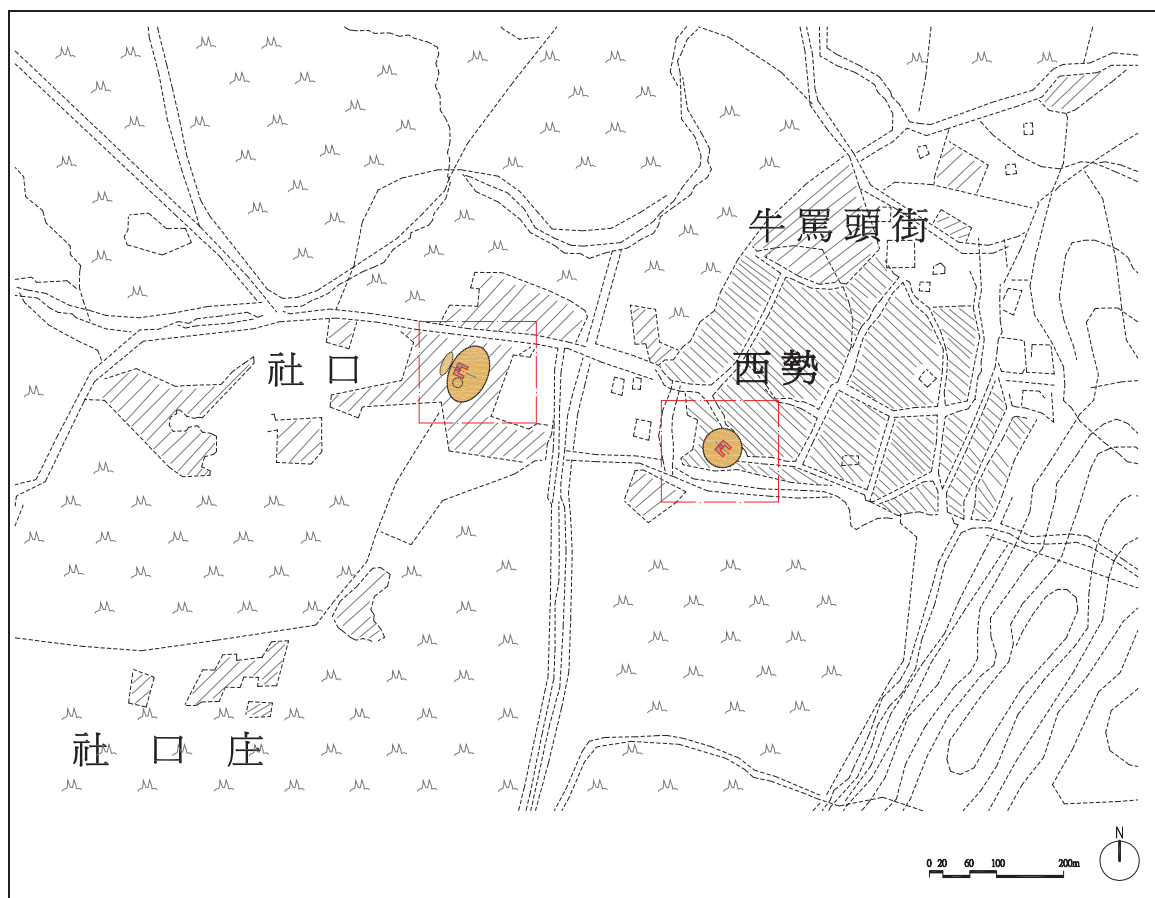
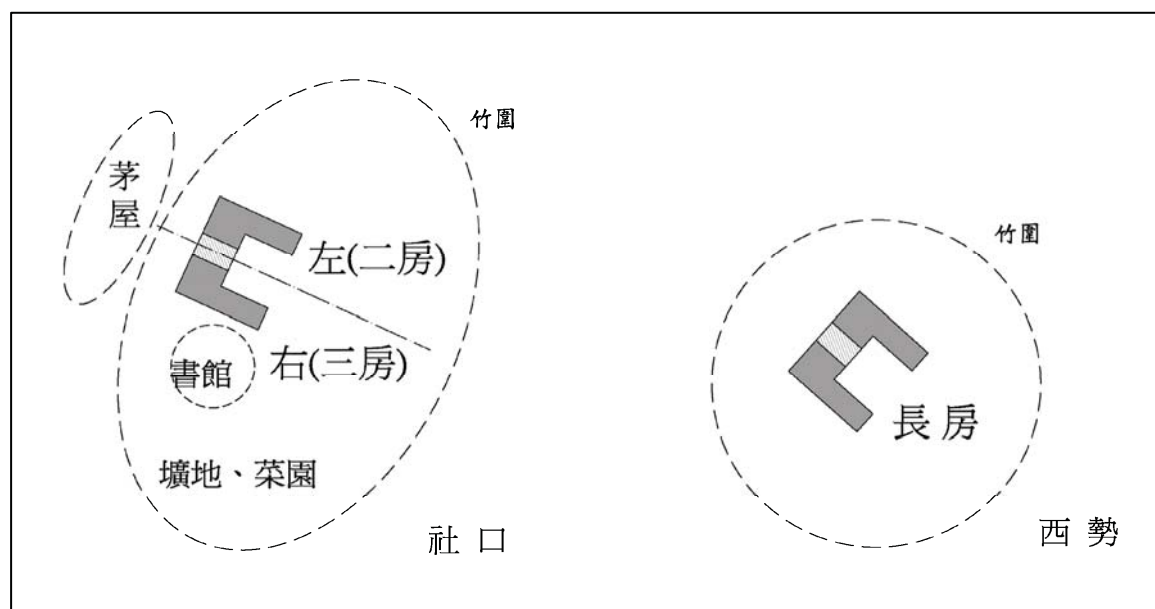
圖101 道光七（1827）年楊氏家族於社口、西勢地區分佈概況圖

（二）第二代：楊家三兄弟（舒昆、舒獻、舒霧）於道光七（1827）年分家，根據《楊同興號派下鬮書》記載，大房舒昆在西勢經商定居（後代居住於今清水區光華路 183 號），二房舒獻與三房舒霧在社口發展（圖 101）。

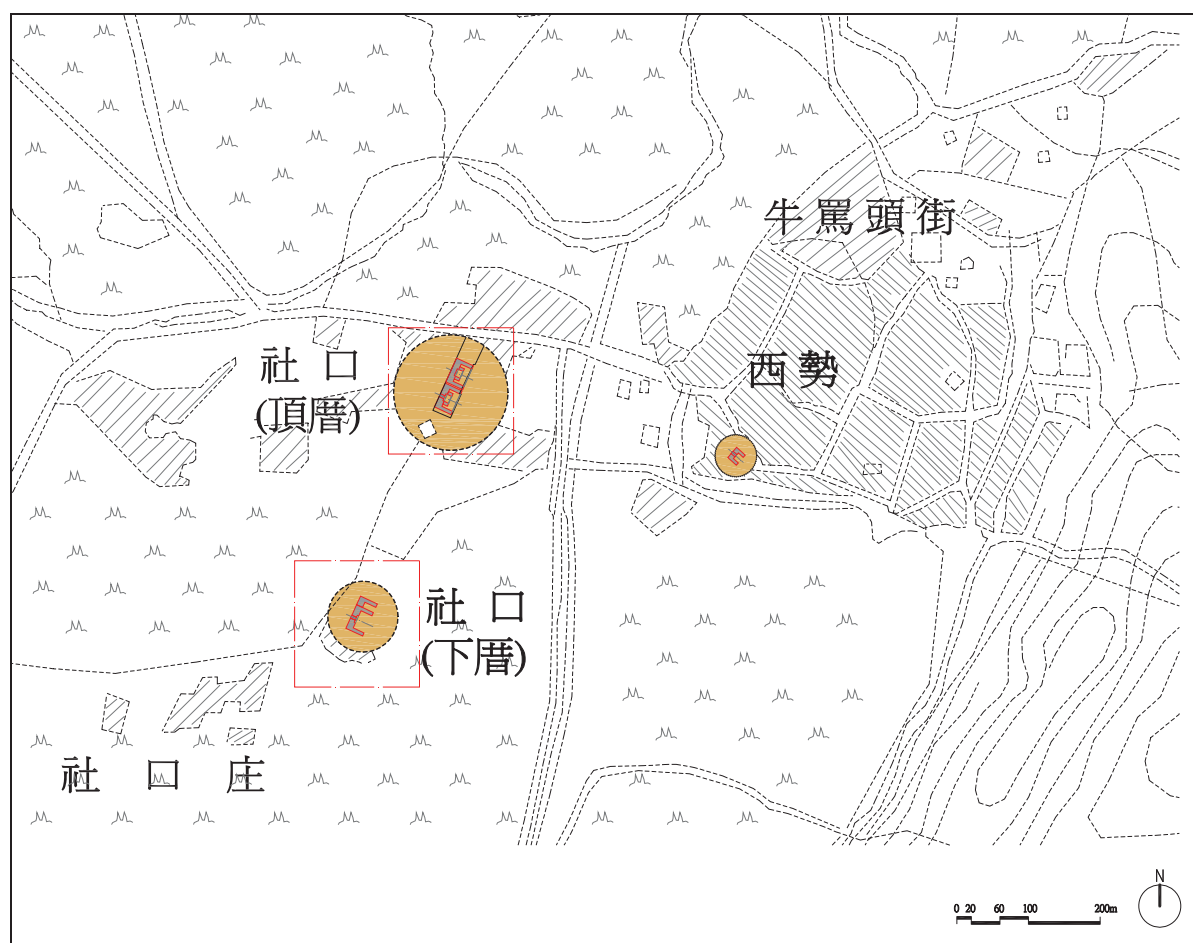
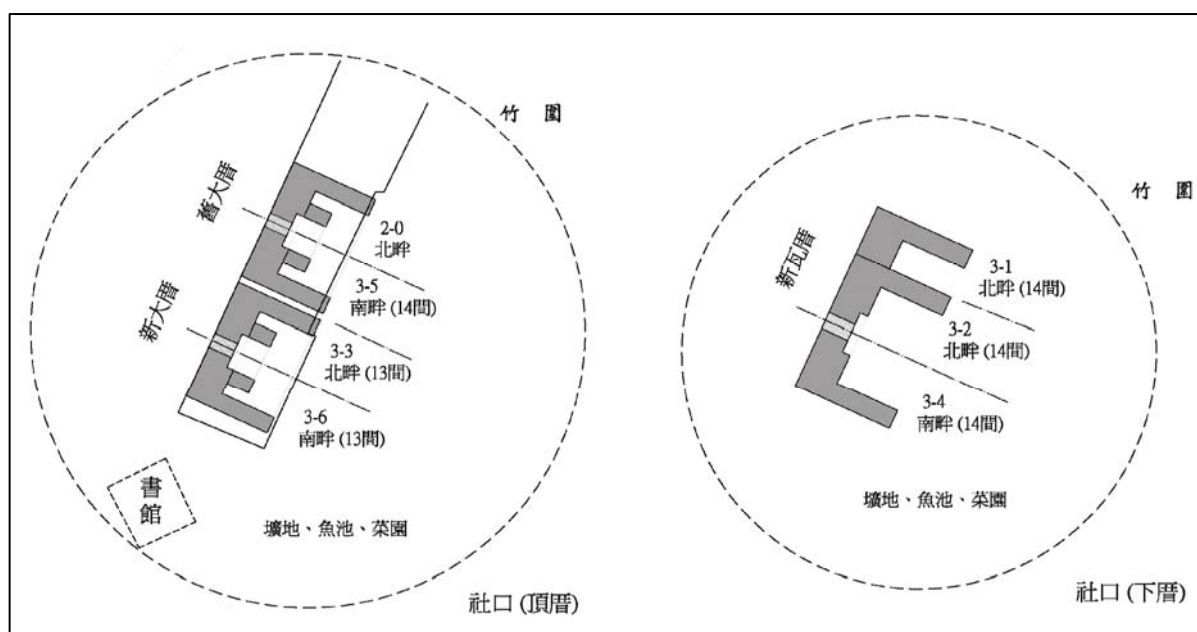
圖102 光緒九（1883）年楊氏家族於社口（頂厝、下厝）地區分佈概況圖

（三）第三代：根據光緒九（1883）年《同益記伍房悠字鬮書》記載，三房「同益號」分家後，三房一（芳馮）、三房二（芳忠）、三房四（芳東）派下族人居住在甲七（下厝）；而三房三（芳夏）、三房五（芳西）、三房六（芳六）派下族人則居住於社口（頂厝）。其中，三房三及三房六居住於新瓦厝（應為現今之南棟），三房五居住於舊瓦厝（推測其原址應為現今中棟之坐落區位）（圖 102）。

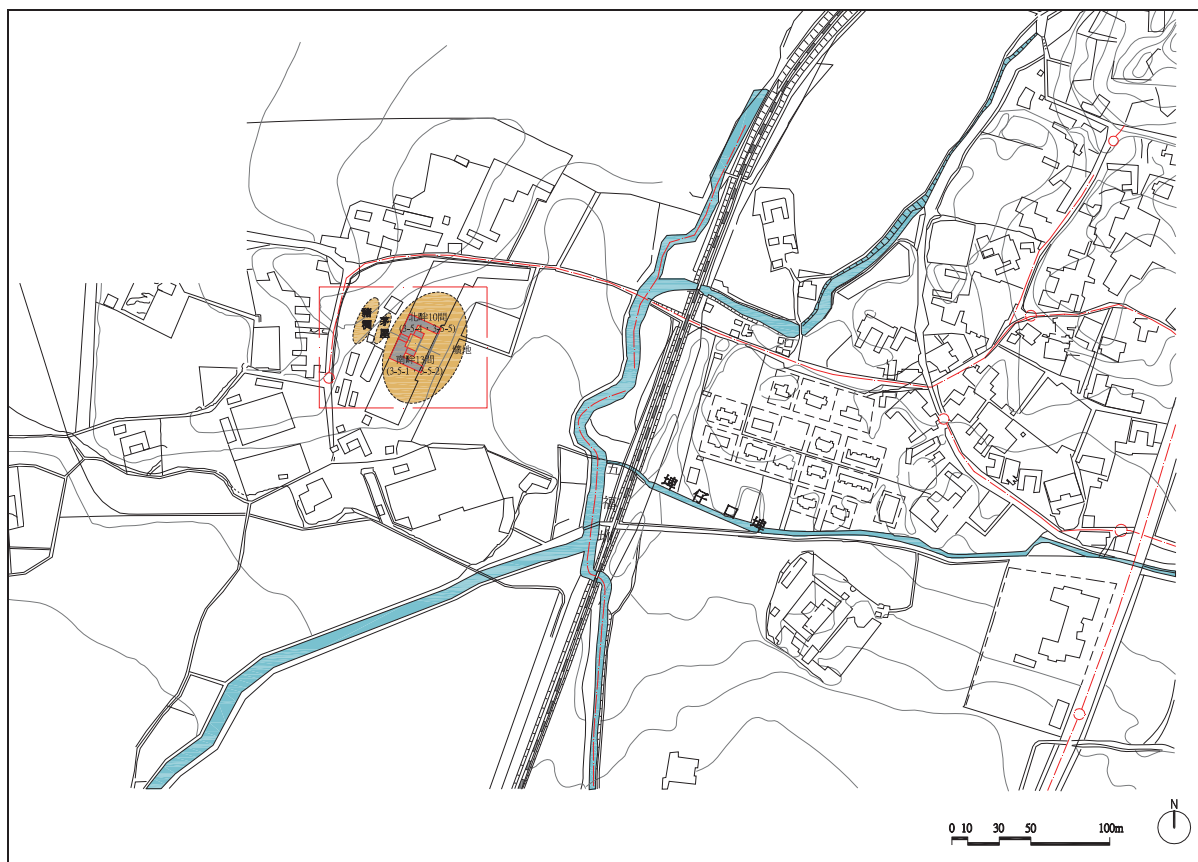
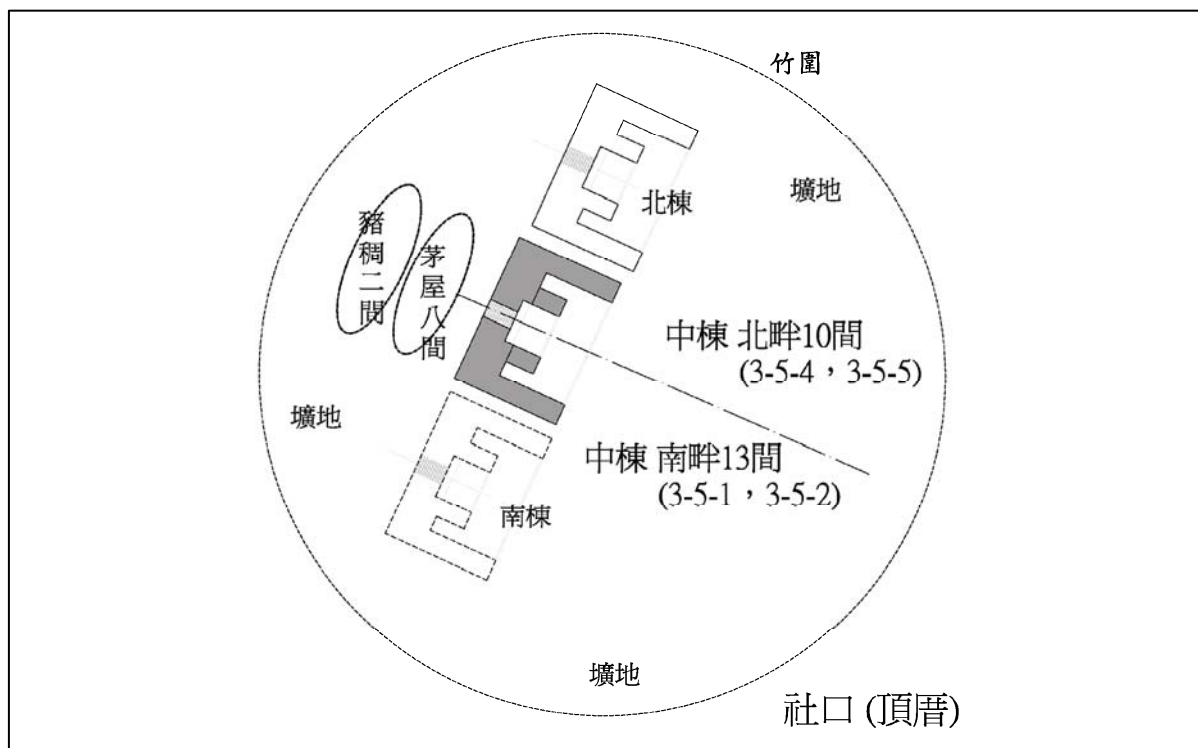
圖103 大正三（1914）年楊氏家族於社口（頂厝）中棟分佈概況圖

（四）第四代：根據大正三（1914）年三房五楊芳西（金波）派下之《楊同美派下孝字鬮書》記載，除其三子（寅五）早歿外，其餘四子（長子宅五、二子瑞五、四子爵五、五子尊五）均居住於社口（頂厝），即「清水社口楊宅」中棟（圖 103）。

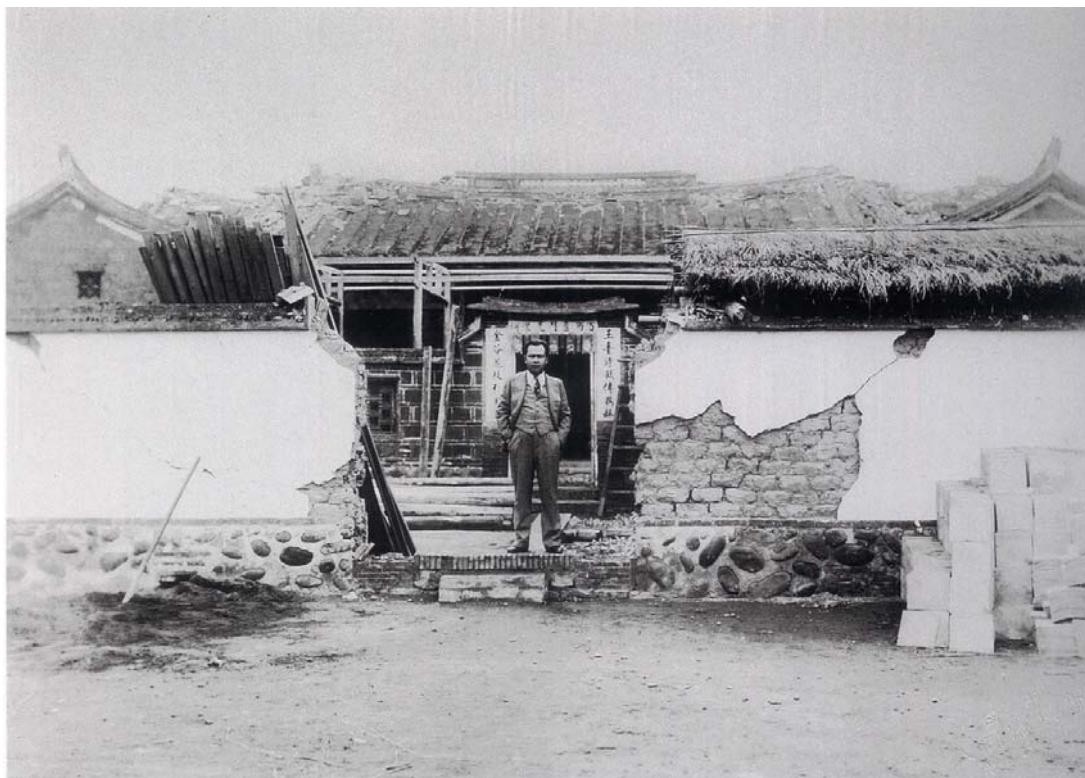
圖104 社口楊家（頂厝）-北棟震災後情景¹⁰⁷

¹⁰⁷ 圖片翻攝自張炎憲、陳傳興（主編）。2003。《清水六然居-楊肇嘉留真集》。財團法人吳三連臺灣史料基金會。頁138。照片中，楊肇嘉二弟楊天賦站立在外牆遭震毀的清水楊厝本宅門口。當時清水楊家正在辦喜事。地震的前一天，四月二十日楊肇嘉二兄緒助次子基勝完婚大喜的日子。

由此，透過中棟正廳之書畫落款可知，其建造時間應為光緒十一（1885）年，即第二代分家（三房五分得「舊大厝」）之後、大正三（1914）年第三代分家（已有新瓦厝）之前，而中棟的翹脊（燕尾）也符合三房五楊芳西（1882年）擢明經之後的身份地位。再者，透過昭和十（1935）年地震後的舊照片比對可知，當時北棟不論院牆、屋身等均較中棟新，因此北棟興建年代應稍晚於中棟。上述推論，似乎也可回應南棟圓脊形式（馬背）與中棟、北棟翹脊（燕尾）不同之因。

本調查研究以上述歷史研究為基礎，參考昭和十（1935）年四月中部大地震隔天，楊天賦於社口（頂厝）楊宅北棟宅前拍攝的舊照片（圖 104）以及地震後中棟宅前拍攝的舊照片（圖 105、圖 106），再根據建築形制、材料與工法觀之，可將「清水社口楊宅」劃分為三個階段，分別是創建階段、增建階段、修建階段等。其中創建階段包括第一期與第二期，增建階段則屬於第三期，修建階段則包含第四期、第五期。這（三個階段）五個分期的建造年代與風格組成（詳見表 6），包括：

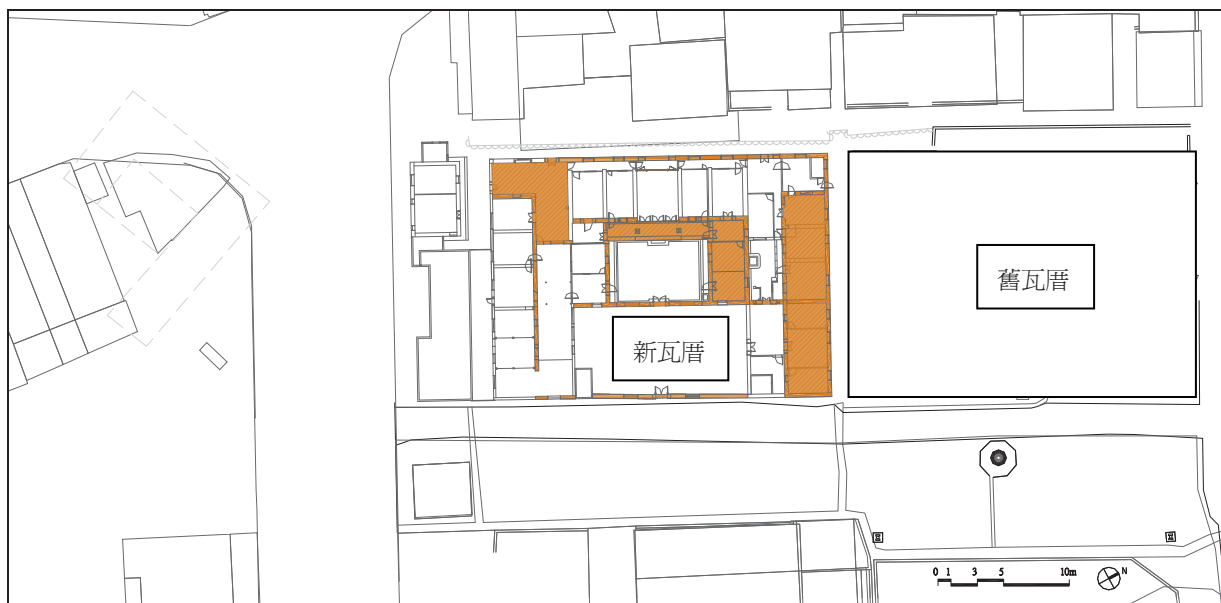
圖107 社口楊家（頂厝）第一期興建內容與範圍

屬於創建階段。約於同治年間（1862-1875 年）至光緒九（1883）年之間，主要為南棟的創建，興建時機與當時楊氏家族的事業繁盛、人丁興旺相關。目前保留創建原貌部分為步口廊與正身前檐牆木構部分、正身後檐牆、左內護龍、右內護龍前檐牆、左外護龍、右側過水、右外護龍前檐牆、第一道院牆、第二道院牆等。建築材料以土墼磚、斗砌土墼磚、木構架、紅色薄瓦、卵石疊砌等為主（圖 107）。

各分期之增、修、改建原貌		增、修、改建圖說
創建階段	第一期 約於同治年間至光緒九年間（1862-1883年）【於第二代分家前興建】 南棟之步口廊與正身前檐牆木構部分、正身後檐牆、左內護龍、右內護龍前檐牆、左外護龍、右側過水、右外護龍前檐牆、第一道院牆、第二道院牆等

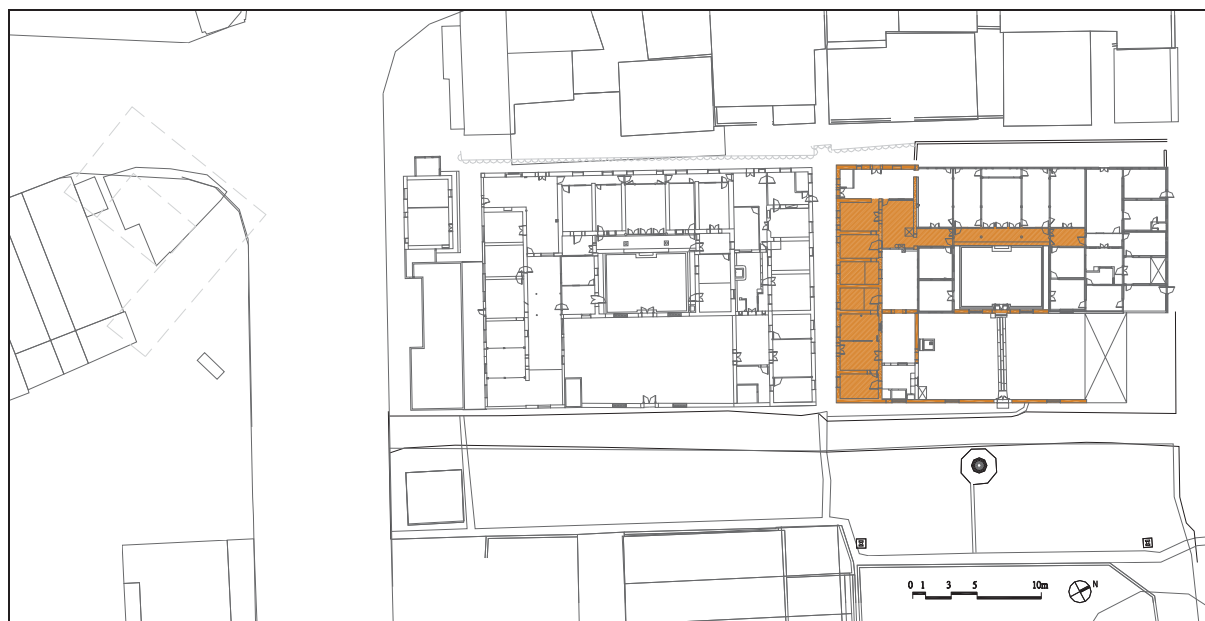
圖108 社口楊家（頂厝）第二期興建內容與範圍

屬於創建階段。約於光緒十一（1885）年，主要為中棟的創建，興建時機與光緒八年楊波西擢明經以及光緒九年三房第三代分家相關。目前保留創建原貌部分為步口廊與正身前檐牆木構部分、右外護龍、右側過水、第一道院牆、第二道院門與院牆、右側院牆、右側深井小院牆等。建築材料以土塼磚、斗砌土塼磚、木構架、紅色薄瓦、卵石疊砌等為主（圖 108）。

第二期 約於光緒十一年（1885年）【於第三代分家後興建】 中棟之步口廊與正身前檐牆木構部分、右外護龍、右側過水、第一道院牆、第二道院門與院牆、右側院牆、右側深井小院牆等

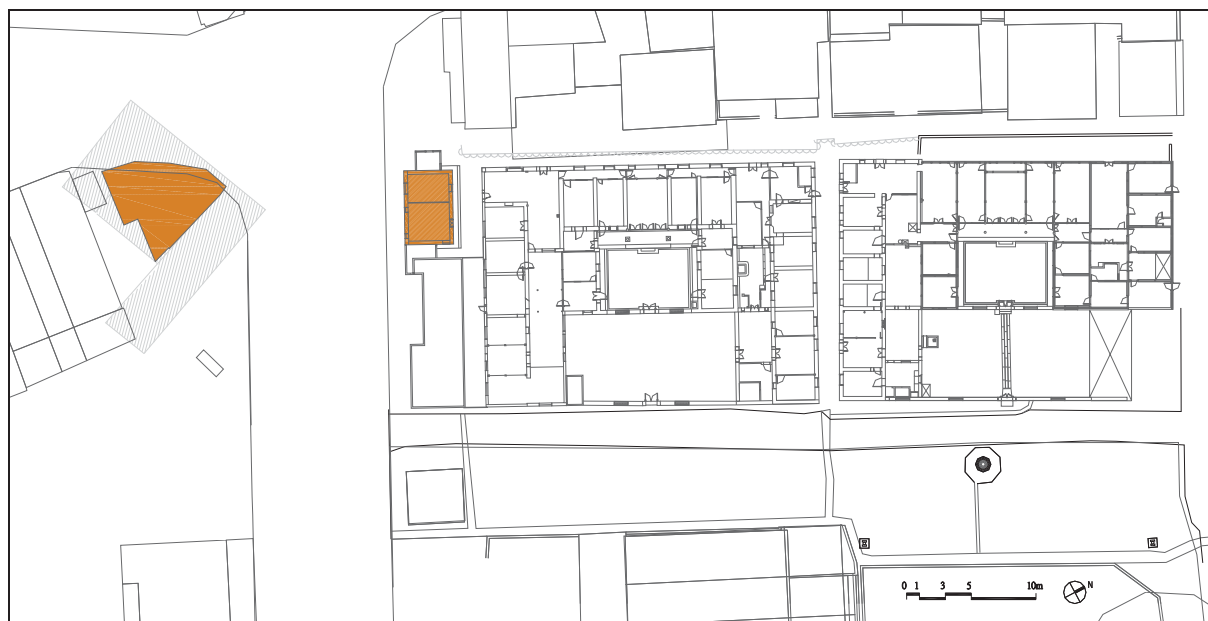
圖109 社口楊家（頂厝）第三期興建內容與範圍

屬於增建階段。約於大正年間（1912-1925 年），主要為附屬建物的增建，增建原因為三房六第五代楊緒漳的姑姑從日本回國後的居住需求。目前保留增建原貌部分為南棟旁之「蘭室」以及「蘭軒」書館之殘跡。建築材料以土塼磚、斗砌土塼磚、紅磚、木構架、紅色薄瓦、卵石疊砌等為主（圖 109）。

增建階段	第三期 約於大正年間（1912-1925年） 南棟旁「蘭室」以及「蘭軒」書館之殘跡

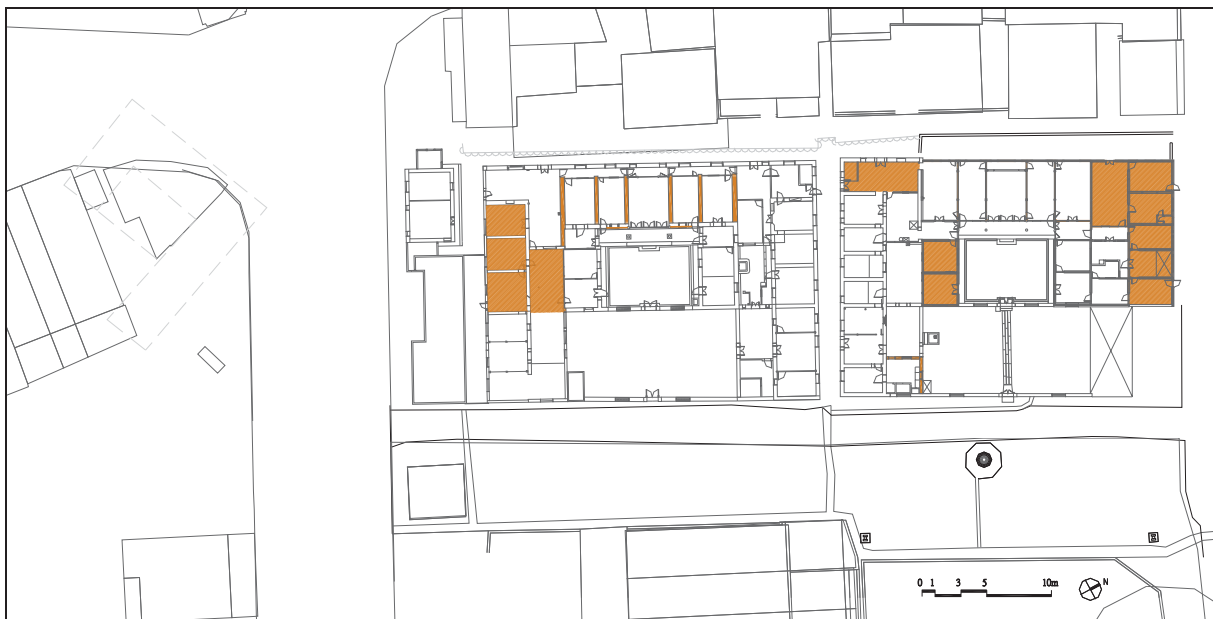
圖110 社口楊家（頂厝）第四期興建內容與範圍

屬於修建階段。約於昭和十年中部大地震之後（約為 1935-1937 年），主要為中棟與南棟因地震嚴重毀壞而進行之修建。目前保留修建原貌部分為中棟正身隔斷牆、正身後檐牆、右內護龍（牆體與西式木桁架）、左外護龍、左側過水、第一道院門、右側深井院牆、右側過水（西式木桁架）等；以及南棟正身隔斷牆、正身前檐牆裙堵部分、右內護龍後檐牆、右外護龍等。建築材料以竹編泥牆、板壁、斗砌土塼磚、紅磚等為主（圖 110）。

第四期 約於昭和十年大地震後（1935-1937年） 中棟正身隔斷牆、正身後檐牆、右內護龍（牆體與西式木桁架）、左外護龍、左側過水、第一道院門、右側深井院牆、右側過水（西式木桁架）等；以及南棟正身隔斷牆、正身前檐牆裙堵、右內護龍後檐牆、右外護龍等

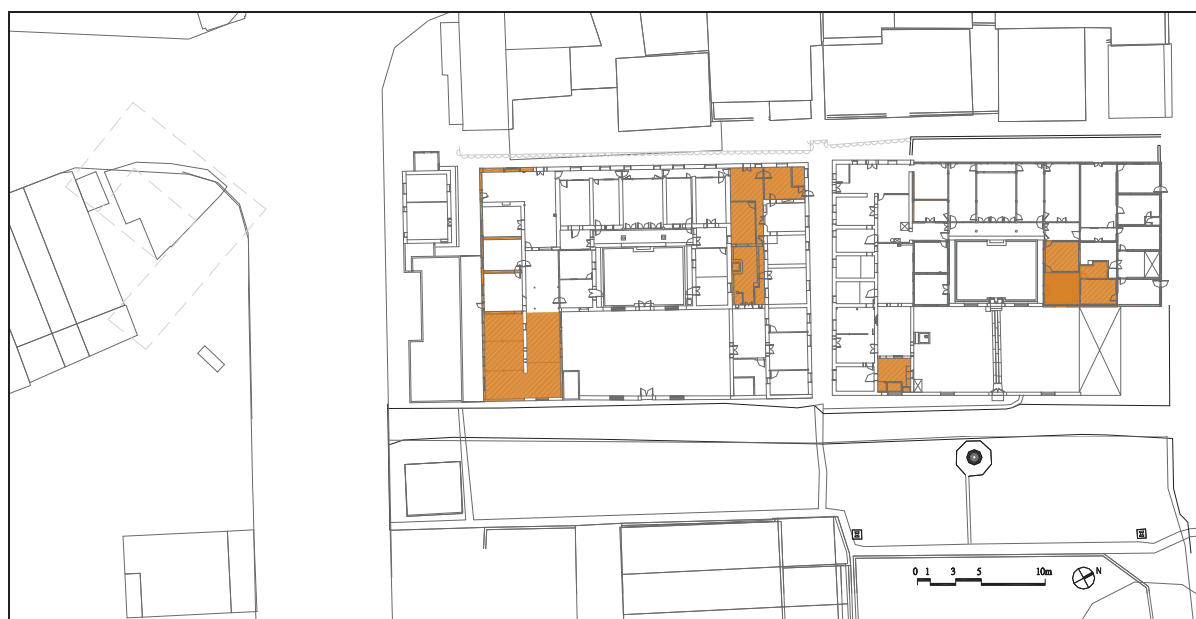
圖111 社口楊家（頂厝）第五期興建內容與範圍

屬於修建階段。約於民國八十八（1999）年九二一大地震之後，主要為中棟與南棟因地震損壞與新的使用需求而進行之增、修建。目前保留增、修建原貌部份為中棟左內護龍、左側深井增建、右側外深井部分增建、正身右稍間 H 型鋼結構補強等；以及南棟左側過水、右外護龍後檐牆與隔斷牆、右側深井增建、右外護龍後側增建、左側深井增建等。建材以紅磚、水泥浪板、文化瓦、H 型鋼等為主（圖 111）。

修建階段	第五期 約於民國八十八年 921 地震後（1999年） 中棟左內護龍、左側深井增建、右側外深井部分增建、正身右稍間 H 型鋼結構補強等；以及南棟左側過水、右外護龍後檐牆與隔斷牆、右側深井增建、右外護龍後側增建、左側深井增建等

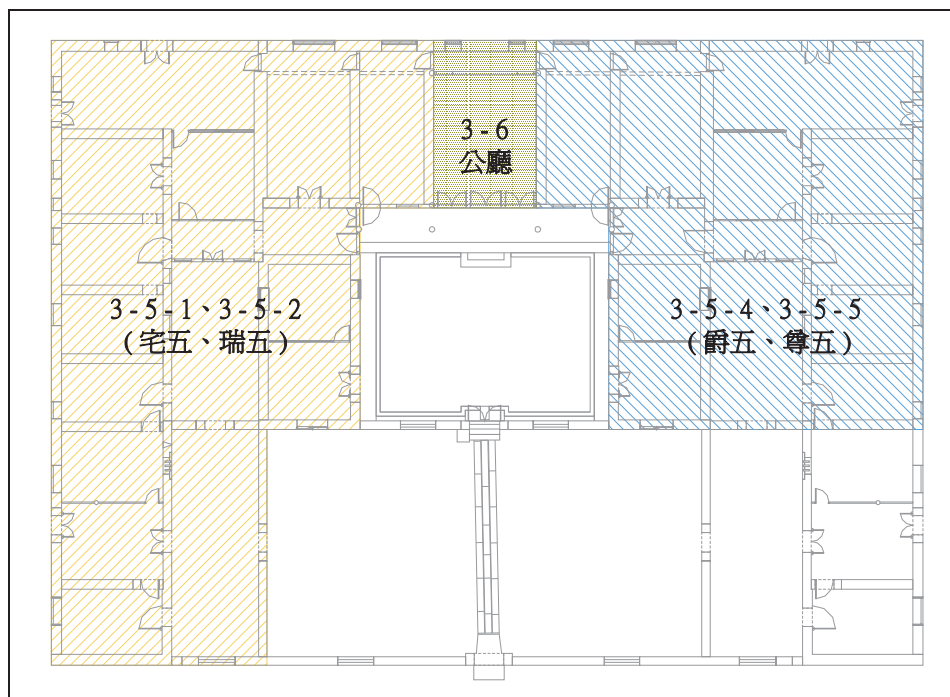
圖112 大正三（1914）年中棟空間的分配情形

根據大正三（1914）年三房五分家的圖書內容可知，中棟除正身明間作為公廳外，中軸線左側等空間為三房五之四子（爵五）、五子（尊五）所有，右側則為長子（宅五）、二子（瑞五）所有（圖 112）。其後之使用情形，透過對楊少伯先生的訪談得知，右外護龍西側房間原由楊維嶽與楊基琰居住使用，後因楊維嶽將其三間房借給楊鏡清家人使用，約於 1950 年代左右向族人購置左側護龍數間，遂搬至左側護龍居住，並於深井處增建一浴室以供使用（圖 113）。目前（2012 年）中棟除了楊少伯先生及其家人居住於左側護龍與深井增建空間外，其餘空間均已閒置多時（圖 114、圖 115）。

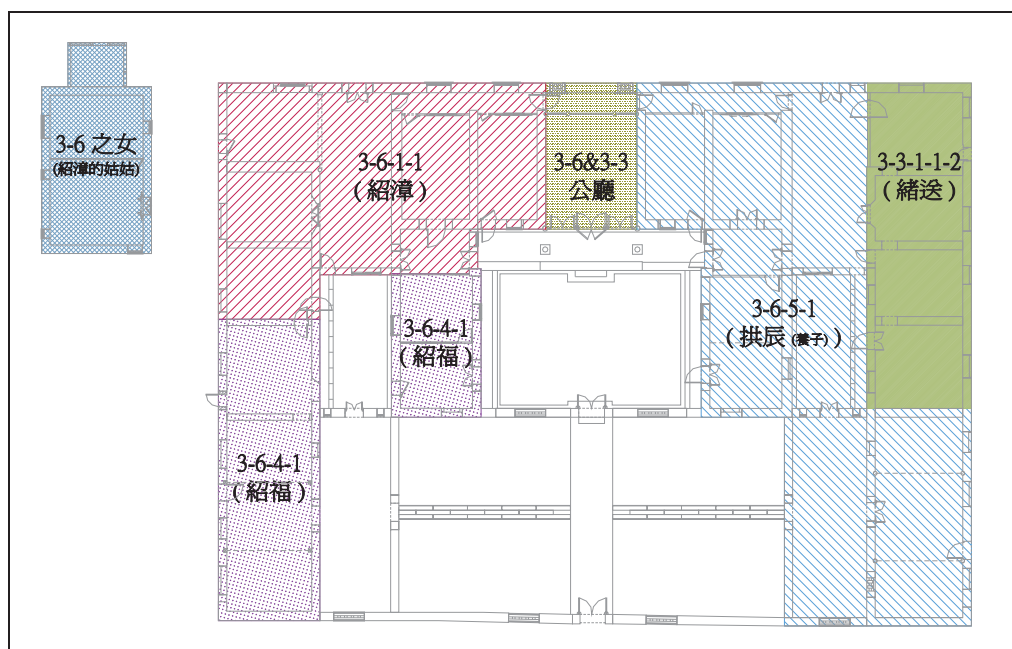
圖116 1950 年代左右南棟空間的分配情形

根據楊基炤先生的描述，1950 年代南棟主要使用者為三房六與三房三派下的子孫，包括（第五代）楊紹漳、楊紹福、楊麗水之子楊拱辰，以及（第六代）楊緒送等族人。中軸線以左，除了外護龍西側段四間房間（S-L-O1~S-L-O4）由三房三的楊緒送及其家人居住外，其餘左次間、左稍間、左內護龍以及左外護龍東側段三間房等，皆為三房六之後代子孫楊拱辰及其家人所使用。至於右次間、右稍間、右外護龍西側段三間房間（S-R-O1~S-R-O3）由三房六之後代子孫楊紹漳及其家人居住；右內護龍與右外護龍東側段四間房間（S-R-O4~S-R-O7）則由三房六之後代子孫楊紹福及其家人居住（圖 116）。

「清水社口楊宅」的重要附屬建築包括「蘭室」與「蘭軒」。「蘭室」坐落於南棟右外護龍旁（後檐牆緊臨鎮新南路），建造緣由與楊緒漳的姑姑從日本回國後的居住需求有關，建造時間約為大正年間（約為1912-1925年間），因其門額上書寫著「蘭室」而以此名稱之；近期「蘭室」主要為儲藏室之用（圖116）。

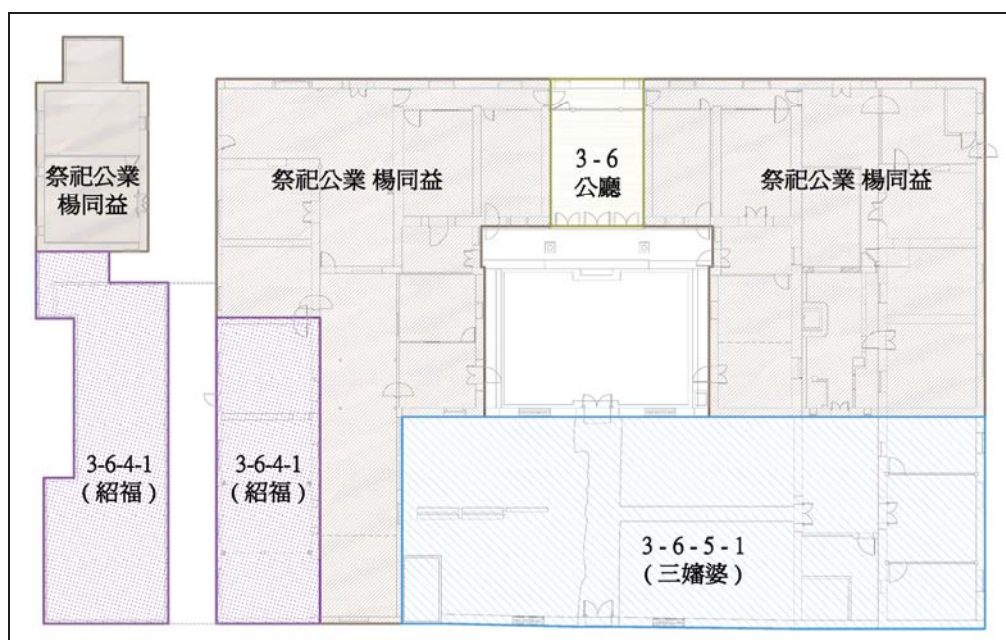
圖117 1980 年代迄今南棟空間的分配情形

後期，右外護龍及其後方由楊紹福增建廠房作為工廠使用。南棟於民國七十年左右，除了“三孀婆”仍居住使用外，其餘空間均已閒置，無人居住。目前南棟僅於內埕尚有“三孀婆”在此種菜，偶爾過來澆水，將左外護龍東側三間房（S-L-O5~S-L-O7）作為儲藏室之用，其餘僅有公廳平日由鄰近族人晨、昏過來上香（圖 117、圖 118）。
