## 第四章 戰後空間演變

### 第一節 清水神社的荒廢與拆除（1934 年至 1951 年）

### 第三節 清水營區空間發展及定位

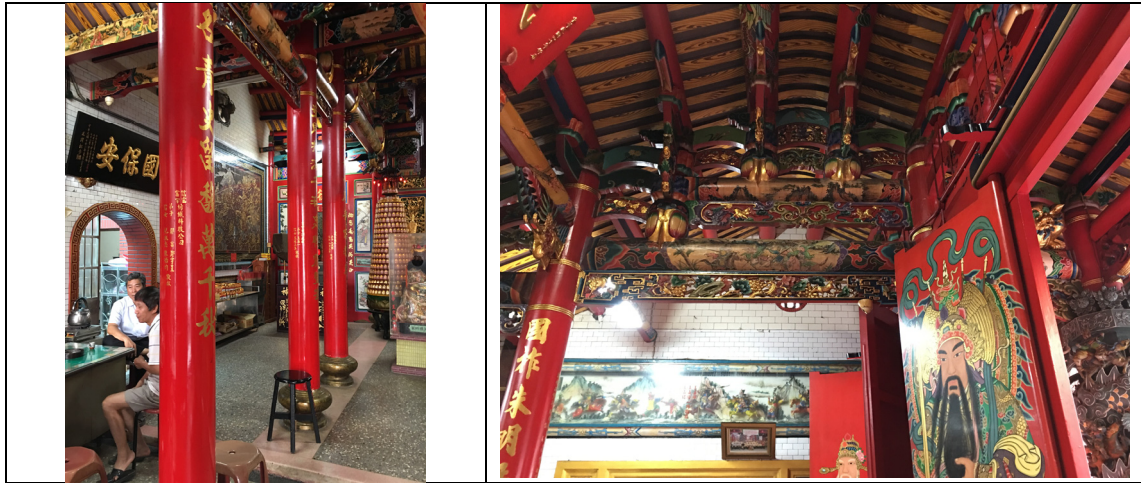
【圖 4-4】鎮安宮的木料為清水神社拆除後木料所建。

清水神社於昭和 17 年（1942 年）升格為鄉社；戰後初期，神社不再有人前往祭拜與管理，神社空間亦處於荒廢狀態。根據當地耆老口述訪談得知，清水神社建築之拆除係於民國 34 年（1945 年）第一任官派鎮長清水鎮長楊天賦<sup>2</sup>之時，或因楊鎮長並非清水在地人士，對於清水神社之營建沒有鄉土情感，故將神社建築全數拆除並予以標售，後由清水地區三塊厝鎮安宮（鄭成功廟）標得所有的神社木料。鎮安宮委員取得檜木木料後，利用此批木料於民國 36 年（1947 年）聘請社口地區秀水里麻豆崙的顏籐師傅（籐司）重建廟宇，將木料改成可使用的材料，例如裁掉原本木料，重新雕刻成閩式疊斗式棟架的構件，桁、柱等，也悉數為神社的檜木所改成<sup>3</sup>。此種將日式神社建築材料、轉換成傳統閩南式棟架之情境，也反映出權力的變換。

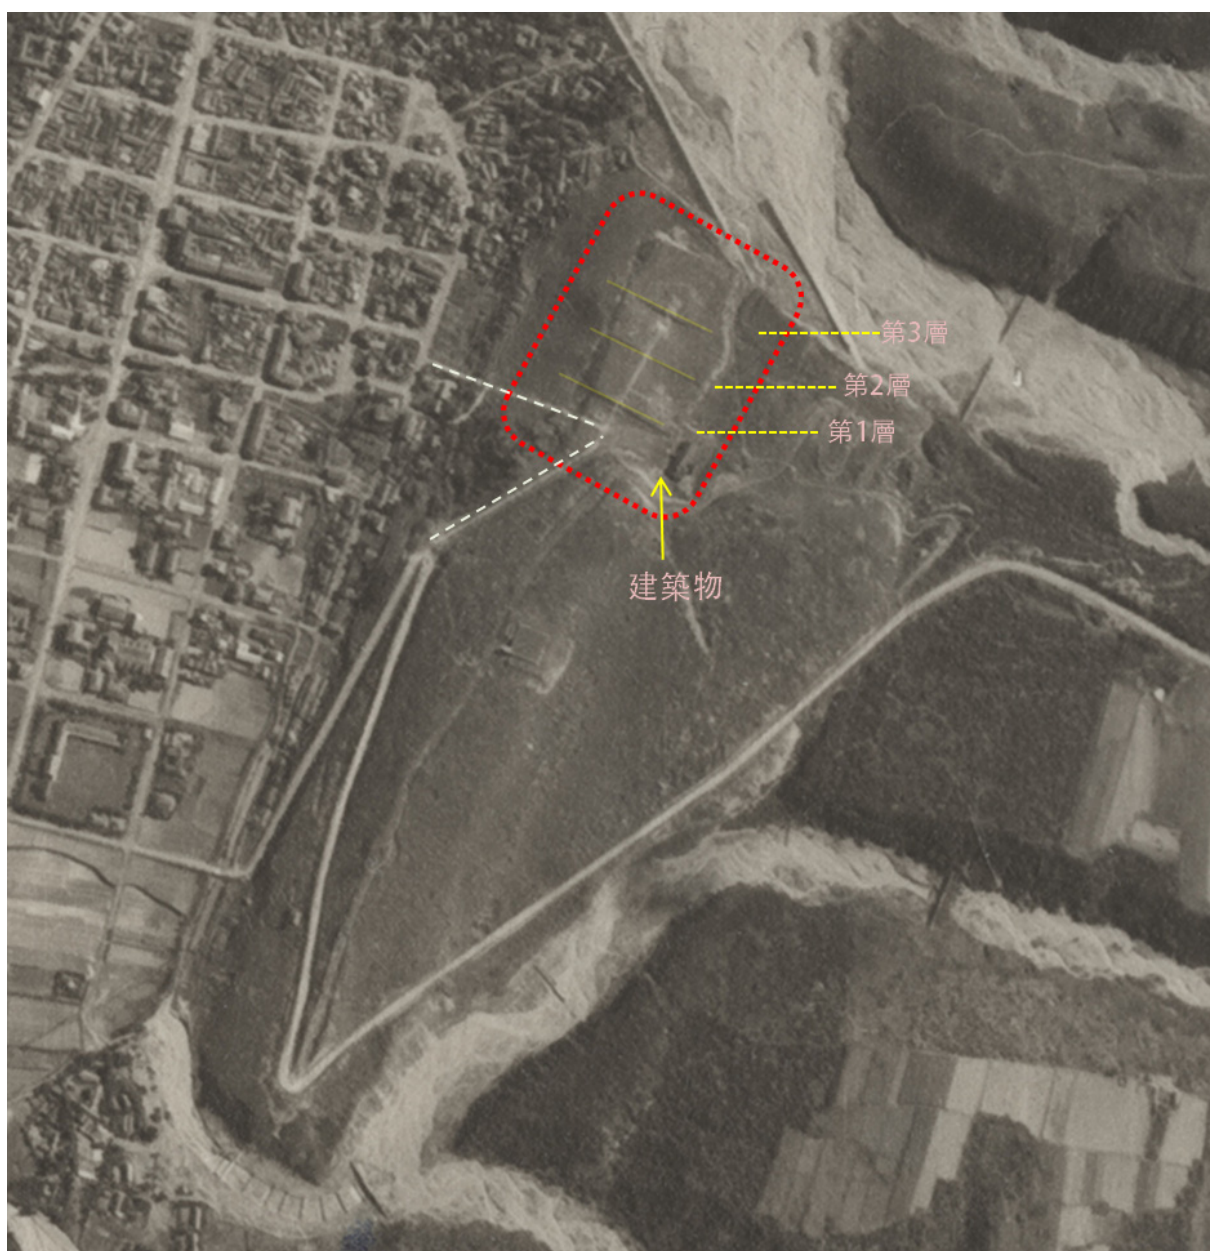
【圖 4-7】民國 42 年（1953 年）160 磅藍晒地籍圖（臺中縣清水鎮清水段）。  
此時尚可清楚地看見原清水神社三層高度之地貌及神社境內參道，然而神社建築已經拆除。  
（圖資提供：中研院 GIS 中心）

最早關於清水地區駐軍記錄，可以回溯到民國 40 年代（1951-1960）。根據當時服役於 68 師（後來的 168 師）的士官兵回憶，該部大約於民國 45 年（1956 年）前後，移防臺中后里、清水一帶。<sup>4</sup>此前，68 師前身為民國 38 年（1949 年）5 月來臺的青年軍 207 師，來臺初期駐防臺北中華路西本願寺，後轉赴北投跑馬場（後為政戰學校）。民國 41 年（1952 年），青年軍 207 師與 339 師合併改編為 68 師，未久旋即移防中部地區，成為中部地區主要的守備部隊，清水當時也在該部對防區範圍內。比對圖 4-7 之圖面內容，民國 42 年（1953 年）清水神社仍大致維持其基地環境樣貌，研判此時國軍尚未進駐該地，故未改變基地環境。

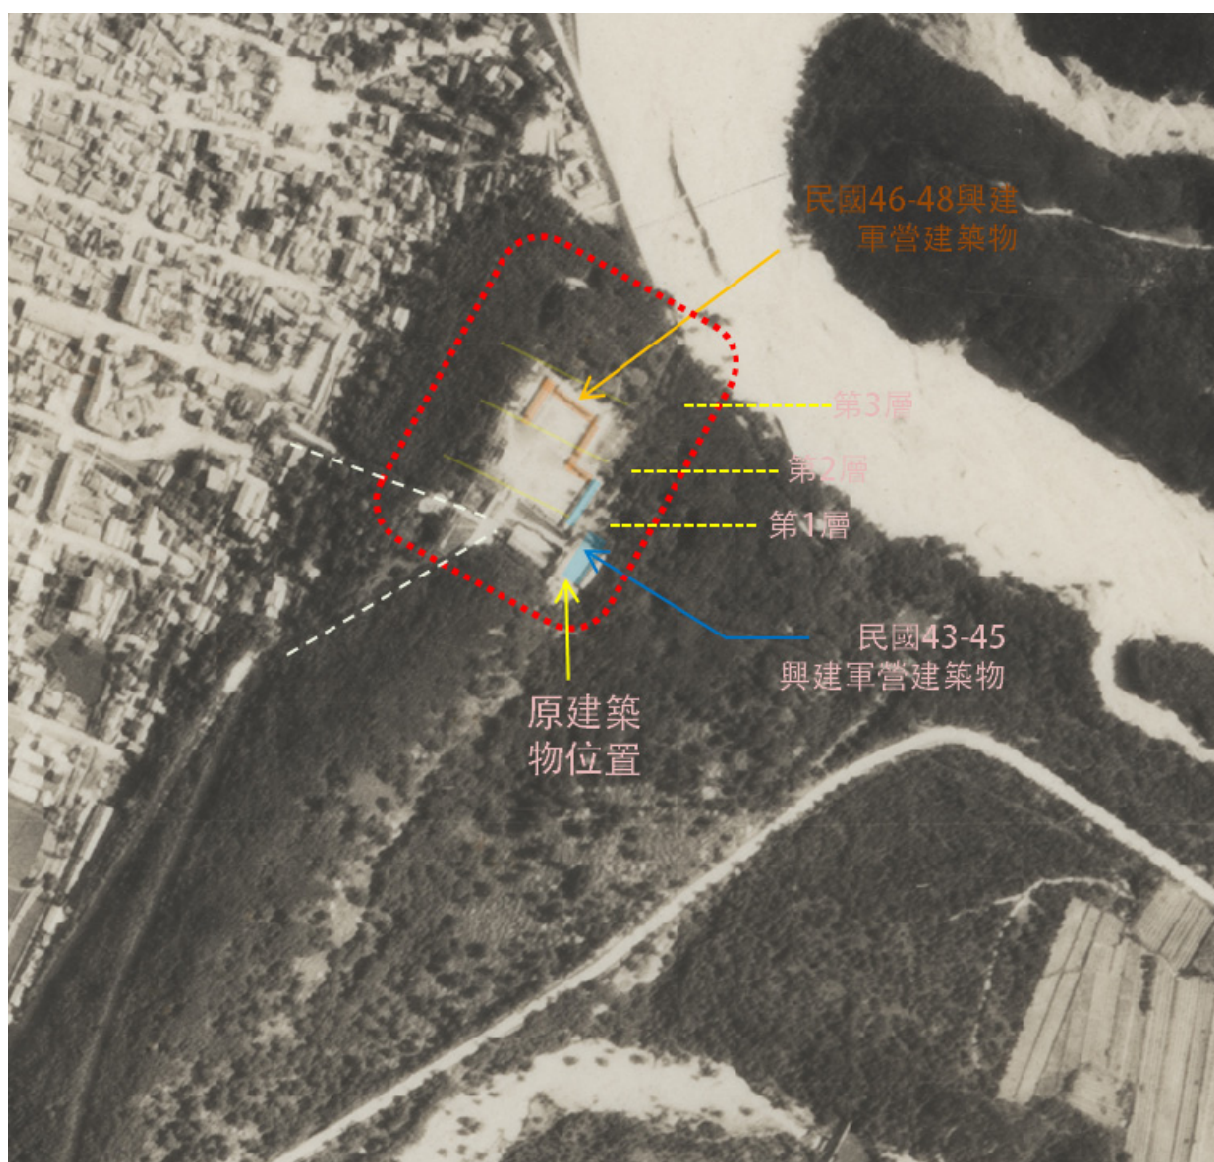
【圖 4-13】民國 48 年（1959 年）航照圖  
可見神社境內東側及北側已開始興建軍營  
（來源：中研院 GIS 中心）

再回顧營區空間的配置，最早可以回溯到民國 45 年（1956 年），從圖 4-11、圖 4-12 推斷清水營區大概是民國 42 年（1953 年）以後啟用。前期建造的營房位置，分別在今日停車場與原來社務所位置，以及日後旅部東側位置有一棟長形兵舍。啟用初期，國軍應只使用前部空間，日後砲兵營所使用的空間，大約到民國 45 年至 48 年（1956~1959 年）在後側營區，建築口字型的營房。顯然，後側營區啟用的時機，應該是營區進駐兵力增加緣故（圖 4-13~4-15）。

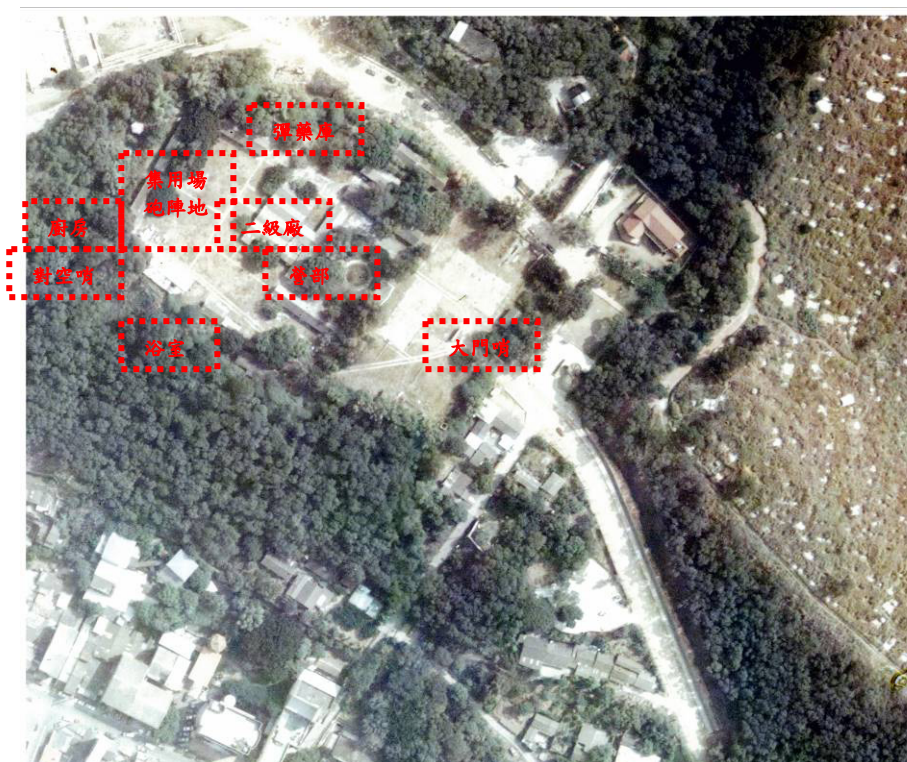
【圖 4-14】民國 86 年航空照片空間比對圖（來源：中研院 GIS 中心）

綜合前述內容並比對民國 65 年（1976 年）及民國 86 年（1997 年）的航空照片研判，經過現場調查後，判斷營部應為目前之 2 號展示館，該建築為旅部尚存在於清水營區時，所使用的空間。車廠可能為位於旅部後方的建築物，目前業已不存在。

值得注意的是，從民國 65 年（1976 年）到民國 86 年（1997 年）間，多數的營舍均未曾更動。但今日現場可見東側的半地下掩體，應該就是記錄中的半地下化彈藥庫，其使用取代了清水鬼洞原本的彈藥庫機能。有意思的是民國 65 年（1976 年）時，從圖像顯示該位置應為花園或菜園。民國 86 年（1997 年），不過 20 年時間，該位置業已佈滿樹木。推斷應是為了掩蔽新建造的彈藥庫，而種植的樹木。又根據退伍弟兄的印象，砲連 4 門 105 榴彈砲即置放於樹林前方集用場位置，每日都會由士兵搬運彈藥至火炮旁執行戰備。

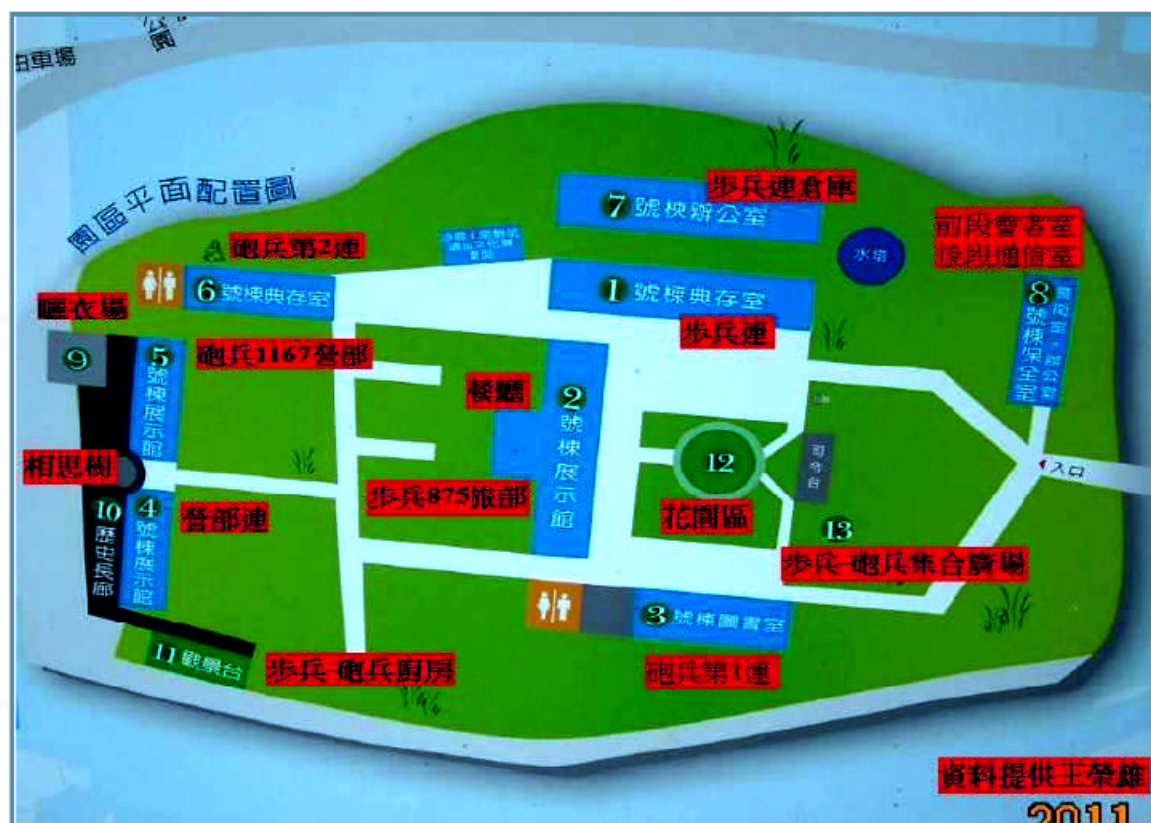
【圖 4-16】鰲峰山營區空間配置圖

編號	調查報告	本文研判應具備空間	說明
1	步兵連	旅部/旅部連	寢室及其他（包含軍械室）
2	875 旅旅部/餐廳	旅部/辦公室/中山室	
3	砲 1 連	砲 1 連	寢室及其他（包含軍械室）
4	砲 1167 營營部連	砲 1167 營營部連	寢室及其他（包含軍械室）
5	砲 1167 營營部	砲 1167 營營部	
6	砲 2 連	砲 2 連	寢室及其他（包含軍械室）
7	步兵連倉庫	倉庫	
8	會客室、通信室	福利社	
9	曬衣場		
10	歷史長廊		非軍用設施或空間
11	觀景臺		
12	花園區		後期改建
13	集合場	集合場	
		二級廠	保養車輛、火砲、裝備
		集用場	車輛及火砲放置
		廚房

從現況來看，目前清水營區所保留的建造物設施，多為兵舍營房。昔日的特殊用途空間，例如二級廠、廚房等設施，幾乎已經不在。有關於空間配置及對比推斷，分別如下面圖表所示（表 4-1、圖 4-16）。
