第三節 真武宮歷次的修建與變遷

照片 3-1 真武宮歷代的修建

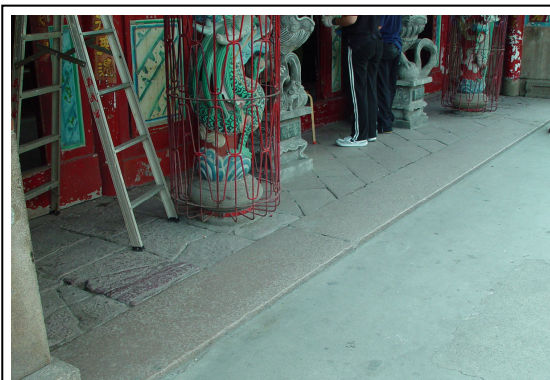
仍保持原有形貌的紅普石地坪

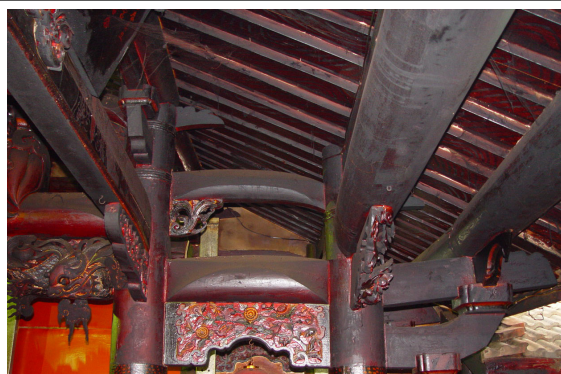
仍保持原有形貌的木構架

真武宮的格局為台灣寺廟少見的工字殿，其木構架與構材作法，明顯的沿自原鄉福建省泉州府晉江南門外二十一都蓮塘鄉之上帝廟。真武宮的建材多來自福建，如木構架使用的木材、山門前檐廊的鋪面、正殿的石砵和柱珠等，皆透過貿易船隻運送而來。

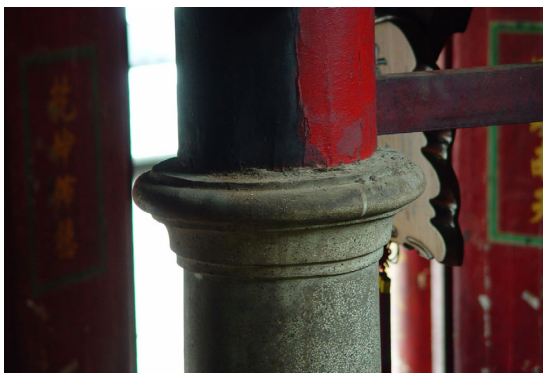
民國四十二年更替的磨石子柱

真武宮歷年既久，遂進行修繕工程，主要修建部分是將四垂亭的石柱柱身改為磨石子材料，上再接短木柱承接上層木構架，整體平面格局並沒有改變；民國四十二年開工，至六月完工。

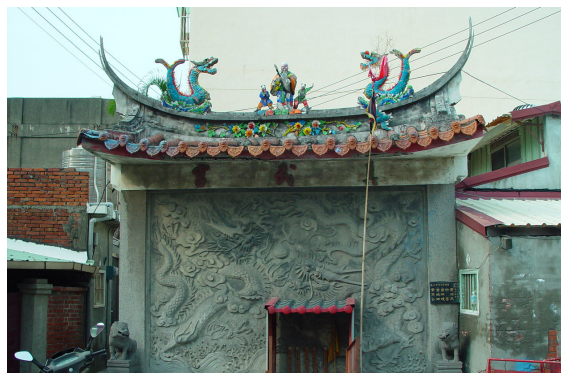
民國六十六年增建的照壁

廟前民宅與廟門相對沖煞，廟方為安撫民情，於廟前興建照壁一座，於農曆五月落成。

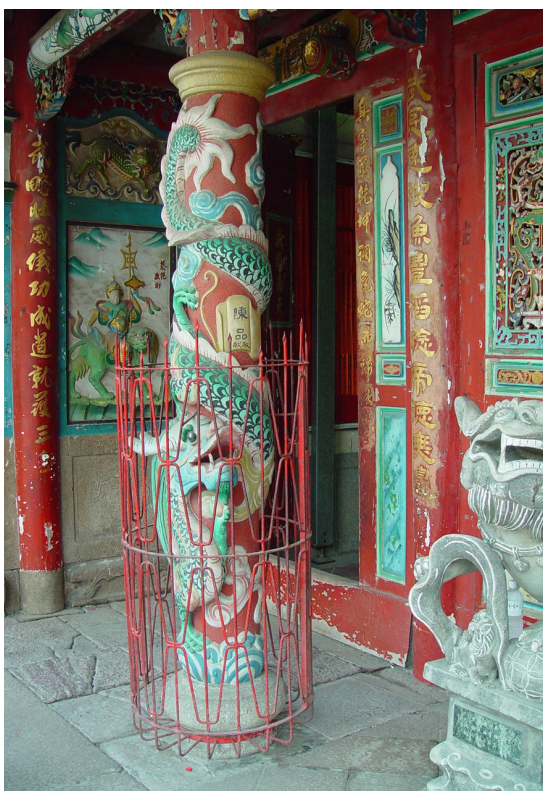
民國五十三年修建的龍柱

山門柱聯所示，民國五十三年時，山門應有修繕，主要修繕部分為石獅和龍柱。

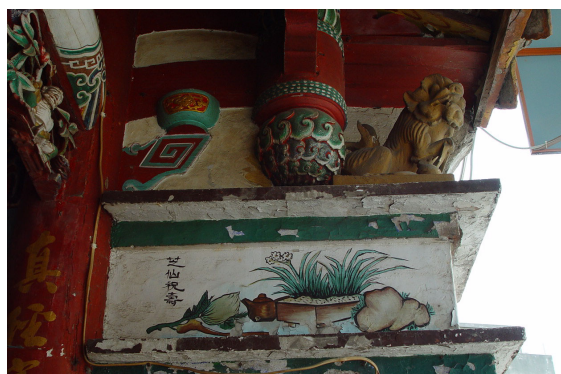
民國七十一年施作的彩繪

再次進行彩繪施作工程，範圍包括山門、正殿與左右水車堵。

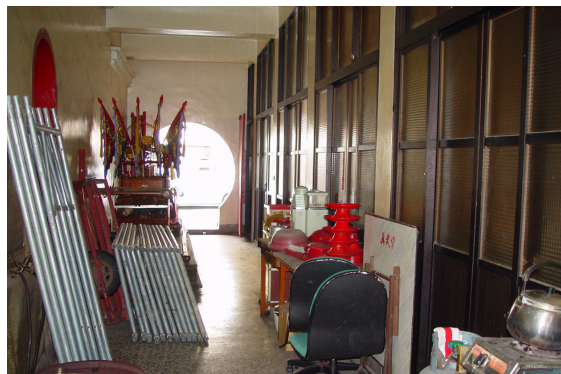
民國七十二年增建的辦公室

為擴大廟宇使用空間，新建右側辦公室，使用材料為現代的 RC 材料。由現況觀之，寺廟本體右側外牆上的鳥踏已被白灰粉刷覆蓋，遮住原有建築牆體，由於形式與材料的差異，使得古蹟完整性喪失，造成古蹟本體立面的不協調與右側外牆的破壞。
