### 第三節 建物現況調查與修復建議

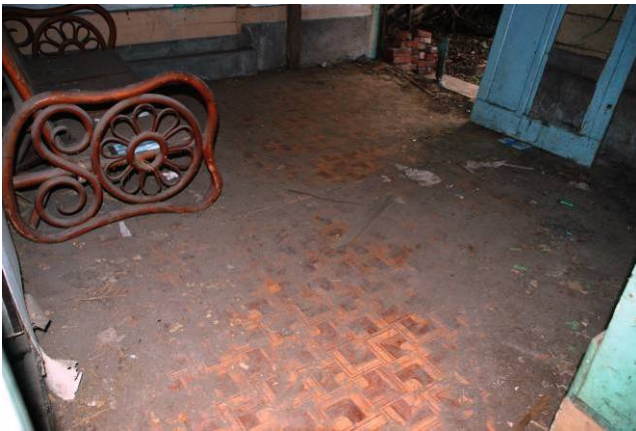
【圖 5-3-5】男更衣室一部分墊高鋪上塑膠地板

浴場基礎整體而言保存完整，但增建物直接向外擴張致使部分外緣犬走及排水溝被遮蔽，故失去順暢良好的排水功能，也使水溝邊緣出現開裂、錯位的情形。男更衣室內一部分維持原有架床構造，靠近入口處進深 315cm 的範圍墊高後鋪設塑膠地板，女更衣室架床構造佚失但基礎層維持原貌；女浴室因後院大榕樹根系亂竄的破壞，地面中間呈橫向開裂，是較嚴重的損壞。

修復建議：將四周所有非原構造的增建物全部拆除，檢視基礎及犬走破壞程度再予以修繕，如危及基礎的安全則加入必要的補強設施。男更衣室後來使用者墊高的地坪應敲除之依原樣復原，浴室浴池及男浴室的水槽已遭填實，修復時要以人工小心敲除，推測原有鋪磚應仍保存，後院的大榕樹在保存前提下亦應考量建築安全問題，竄入女浴室基礎內的根系應挖並修補，以防止地坪繼續開裂。鍋爐場修復時地面上設備遺跡應予以保留，以維其功能性的說明。

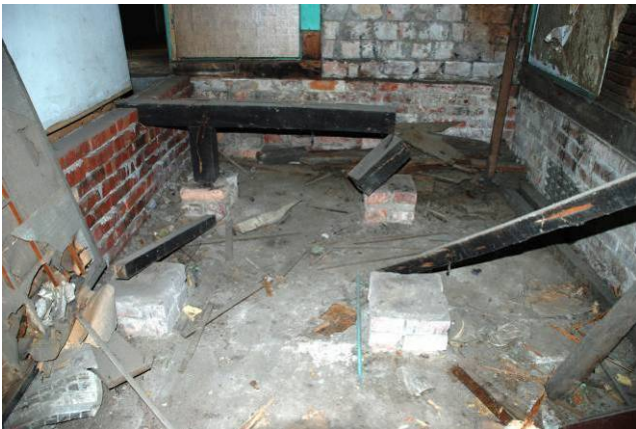
【圖 5-3-14】男更衣室保留了舊的床架構造遺構

修復建議：為維護原有日式建築室內風貌，建議依現存構材尺寸將原有束石、床束、大引及根太、床板等新作復原，並加強防蟲防腐處理，面材的部分可依未來再利用的確實內容為考量來作調整，以木地板鋪設或榻榻米施作。

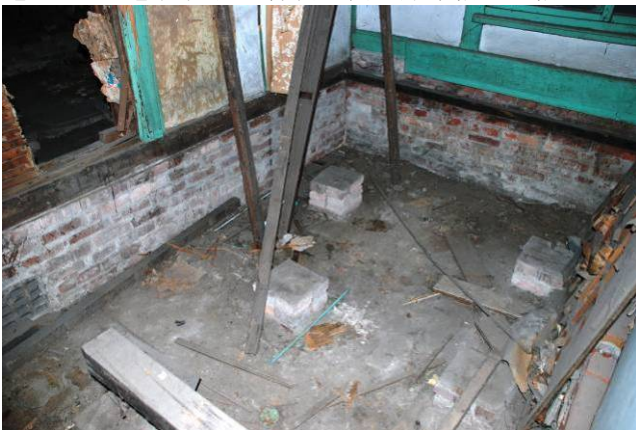
位在東側的男女更衣室，屬傳統日本式高架地板，下方設有通氣孔，以達防潮及通風、保護木結構的作用，兩室中間以 1/2B 斷面的連續磚砌牆基分隔，中間設有 27x49cm 的通氣孔，此為水泥製的成品。床組基本應由束石、床束、大引及根太、床板等組成，但浴場目前僅剩下束石及唯一的床束、與一小段大引，其餘全部拆除。束石是由 1B 磚砌成，高有二皮及三皮不等，束心間距行距約 80cm、列距約 93cm，在每一更衣室四坪多的面積內，如此的排列與典獄長官舍相比，屬較密的床束佈置，可能與此為公共空間，同時進入的人數有時會較多，故需要較高的載重係數有關。男更衣室鄰近女更衣室最外側的床束位置，未與同列行者對齊，推測可能其上方有特殊的設施，故移位改變載重的主要位置。

【圖 5-3-16】男更衣室東北側的束石位置未與其他對齊

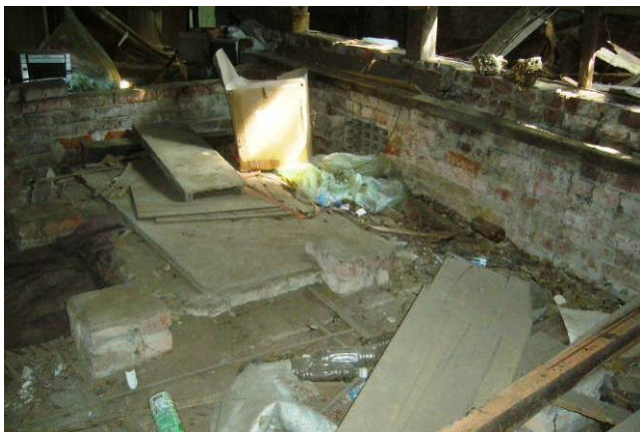
【圖 5-3-18】女更衣室外側牆基上設有通氣孔

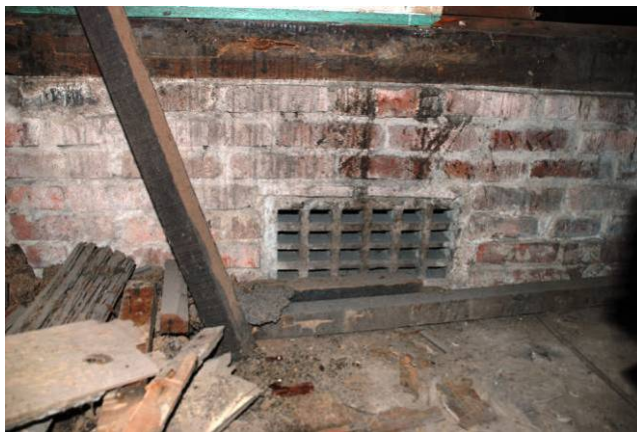
【圖 5-3-19】男女更衣室間牆基的通氣孔為水泥製成品

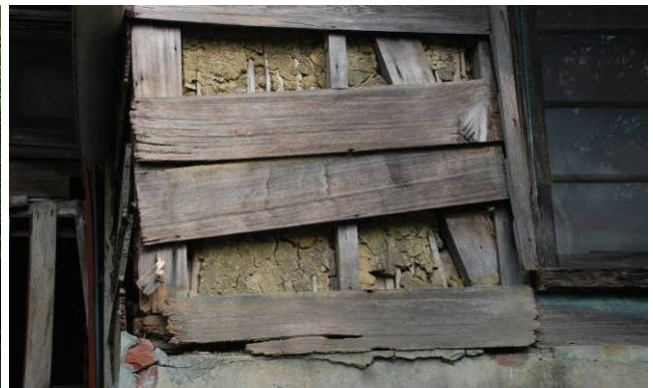
【圖 5-3-31】中段以上為柱子、桁樑、筋違，與小舞壁構成真壁構造

建議外牆部分採局部解體模式修繕，軸組與壁體結構損壞嚴重處採解體修繕，尚完整者依原有真壁或磚砌的工法施作，表面白灰粉刷則逐一清潔及損壞處修補。修復時盡量保存原有壁體及舊的粉刷層，使其原有工法可以保留到最多，為重要的修繕原則。外牆雨淋板構件應編號後逐一卸除，並清理檢修，堪用者留用，不足者以同形制材料補足，並加強防蟲防蟻處理。隔間牆部分損壞者以原樣復原，未損壞者建議保留。但是女浴場側之牆體與榕樹氣根糾結的狀況，必須在修復設計階段更進一步的確認氣根的破壞程度，如無法將牆體復原，建議該側牆面可以共構的方式作為後續修復的原則。

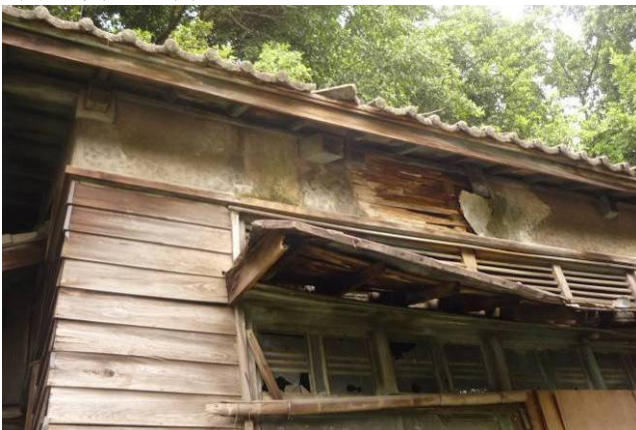
【圖 5-3-32】上端的牆體為木摺壁構造

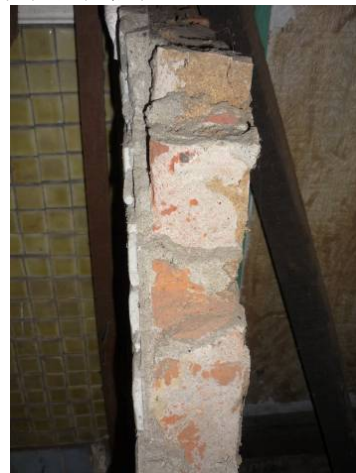
【圖 5-3-37】紅磚與磁磚裝修構造關係

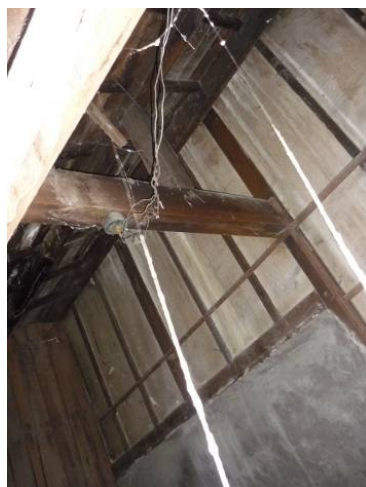
【圖 5-3-39】鍋爐場與浴室隔間牆構造

外牆 150cm 高度以下為紅磚砌水泥粉刷牆體，以上為桷料固定雨淋板的構造。鍋爐場與浴室的隔間牆 150cm 以下為英式砌法的紅磚砌以清水面呈現，以上牆體為真壁構造表面為灰泥粉刷。

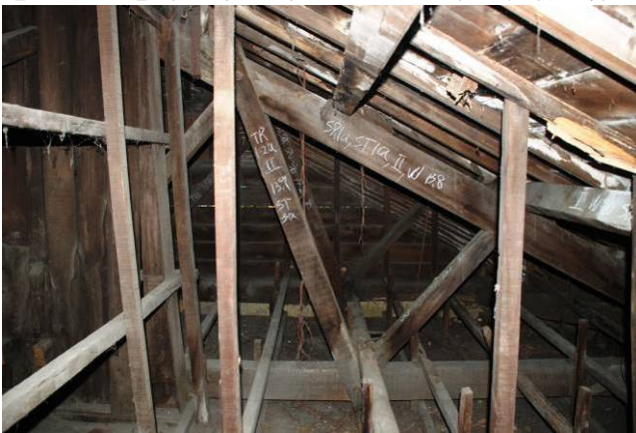
【圖 5-3-44】屋架兩邊未設柱（束），而是以挾方杖補強

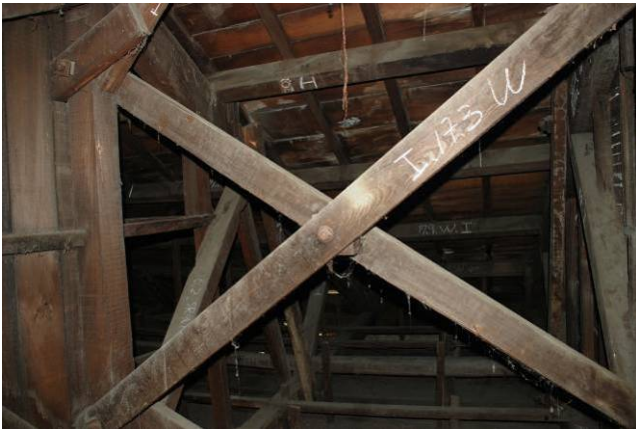
【圖 5-3-46】剪刀樑

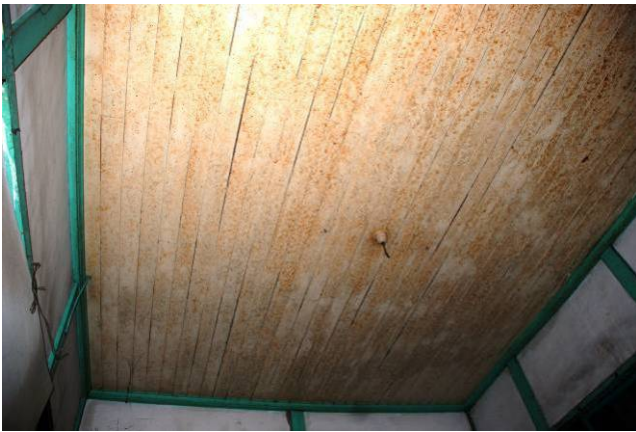
【圖 5-3-73】男更衣室的天花板

南半部男士們使用的空間，天花板改漆成白色，線腳為綠色，太子樓處的鏤空作法已封閉，北邊女士們使用的空間則維持著原有的木料色，維持原貌較多。

修復建議：天井板板材以不一一拆卸的方式，僅作清理修補，上方吊架要一一檢修，腐朽者更換新材，板材表面去漆，正反兩面塗刷防蟲防蟻藥劑，太子樓處的鏤空設計具特殊功能，應予以復原成原始型態，原有電線穿過孔洞應按原位保留。

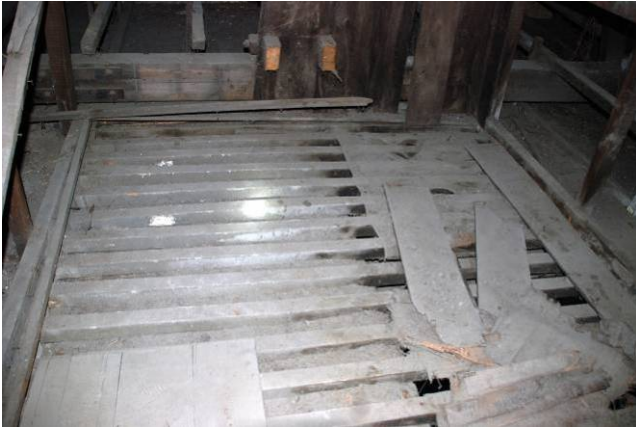
【圖 5-3-77】與太子樓百葉相通的鏤空天花設計

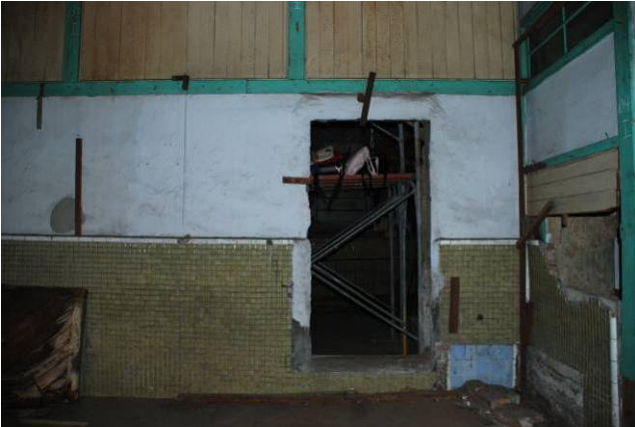
【圖 5-3-89】浴室壁面下半部貼鵝黃色馬賽克磁磚

修復建議：已填實的池底以人工小心敲除水泥，推測池底及壁仍有磁磚貼面保存，施作時勿損及，恢復其原有高程，才能再現浴場的特色。現場掉落的磁磚應一一撿拾並清潔後留用，鬆動者亦應卸除後重新固定，但缺失不足的磁磚建議無需仿作，因為目前生產的成品不論在色澤或是樣式上都有差異，不足處可以其他不突兀的型式修補替代之，呈現出新舊的差異，以免加大壁體的損壞。

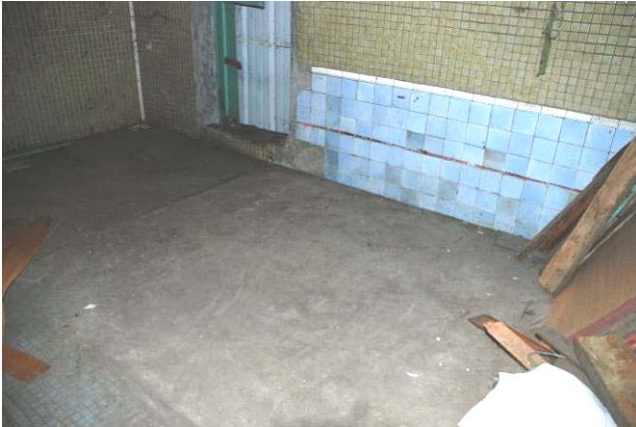
【圖 5-3-95】男浴室泡澡池採用藍色磁磚

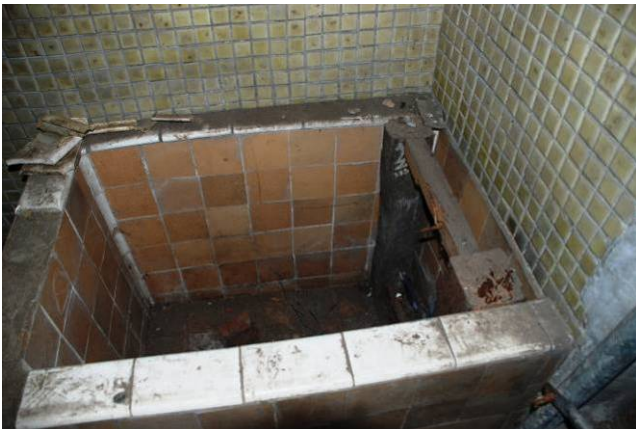
【圖 5-3-97】女浴室的水槽採用橘色面磚保存良好

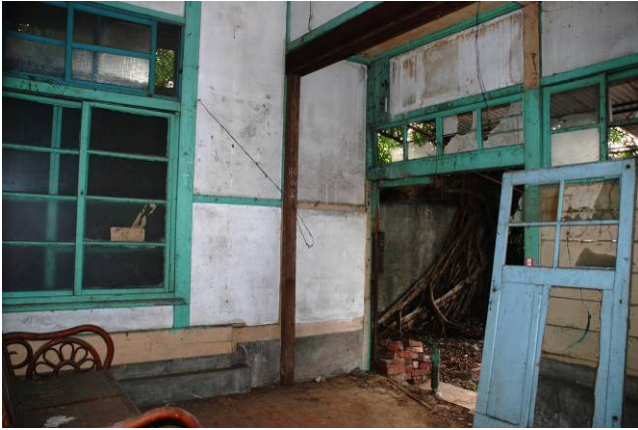
【圖 5-3-106】男脫衣場的大門僅餘一扇，東側開窗以新作形式替代

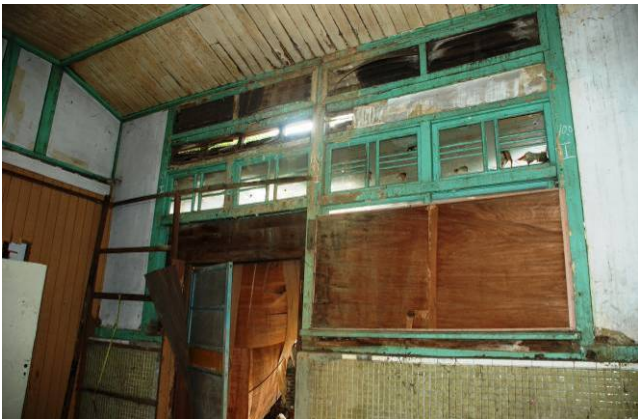
【圖 5-3-108】男脫衣場窗扇以板封住，一半變為出入口

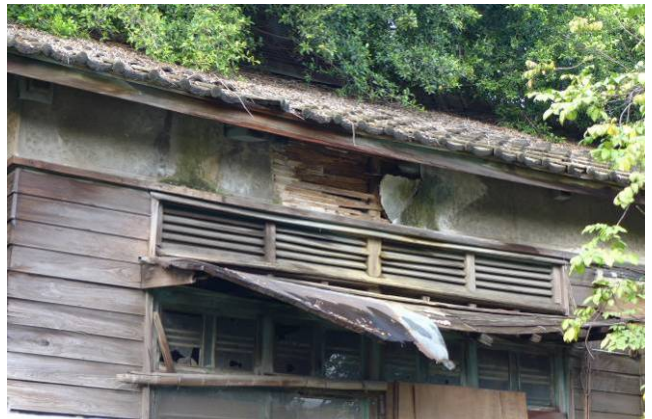
【圖 5-3-109】前後牆窗分三層，除高窗上方還設百葉窗

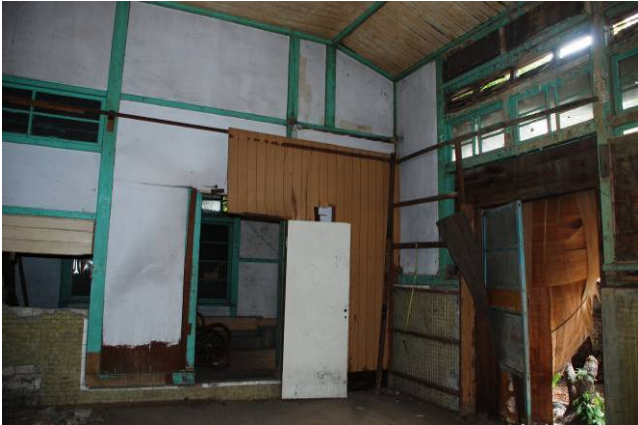
【圖 5-3-110】男浴場與脫衣場間加設的門

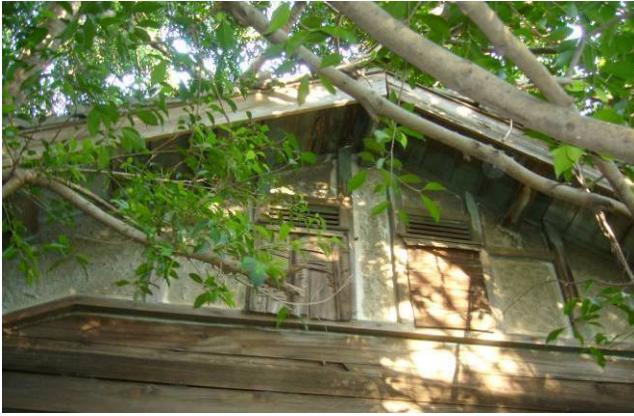
【圖 5-3-114】山牆亦設通氣窗及百葉窗

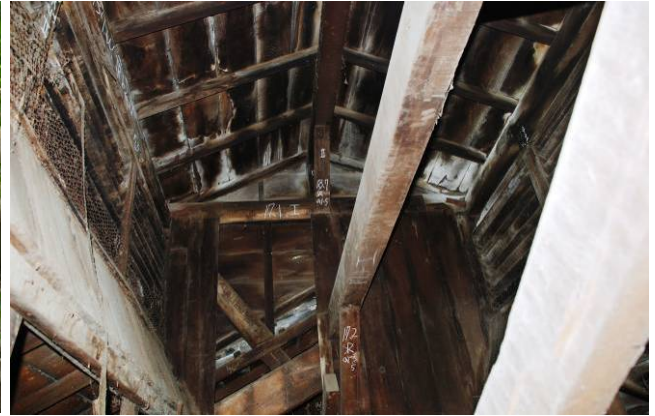
【圖 5-3-115】太子樓前後的百葉窗

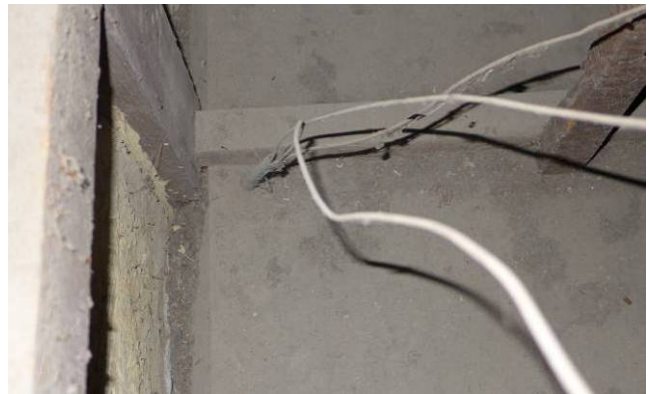
【圖 5-3-117】電線及套管

修復時金屬物應去鏽並作防鏽處理，以免惡化。

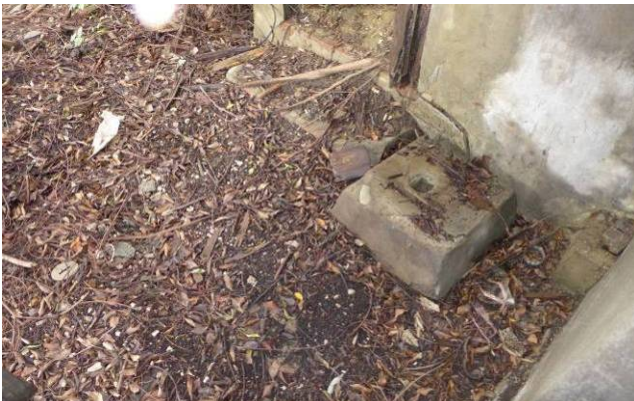
【圖 5-3-122】鍋爐室外的水泥座，尚不知功能為何
